RAPPORT DE MISSION DE REPERAGE DES MATERIAUX ET PRODUITS CONTENANT DE L'AMIANTE

Pour l'établissement du constat établi à l'occasion de la vente d'un immeuble bâti (Listes A et B)

Adresse : Vernou, l'Espérance

Ville : PETIT BOURG

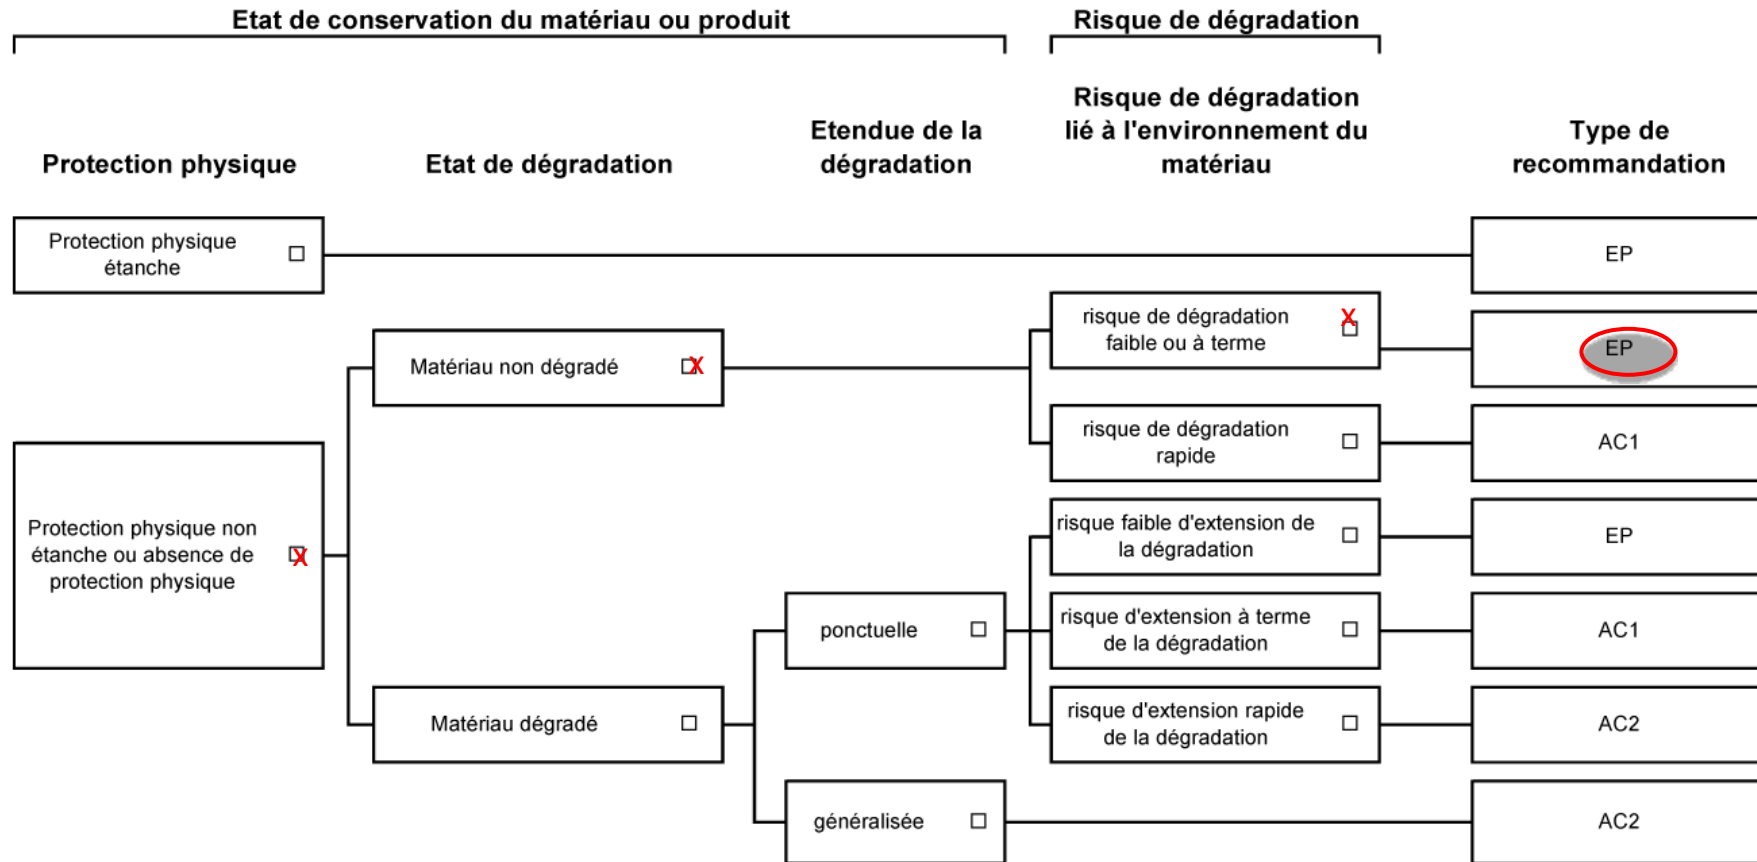
Prélèvement	Désignation	Composant de la construction	Parties du composant vérifié	Localisation	Photos	Analyse	Présence amiante		Etat de conservation des matériaux			
							Oui	Non	Liste A		Autres matériaux	
									Grille état conservation	Résultats	Etat conservation	Recommandations
P01		PAROIS VERTICALE	ENDUIT + PEINTURE	ESCALIER		OUI		X				
P02		PAROIS VERTICALE	REVETEMENT DE MUR	COULOIR		OUI	X				Matériau non dégradé	EP
P03		PAROIS VERTICALE	ENDUIT + PEINTURE	SALON

Evaluation périodique (EP) pour le revêtement de mur dans le couloir

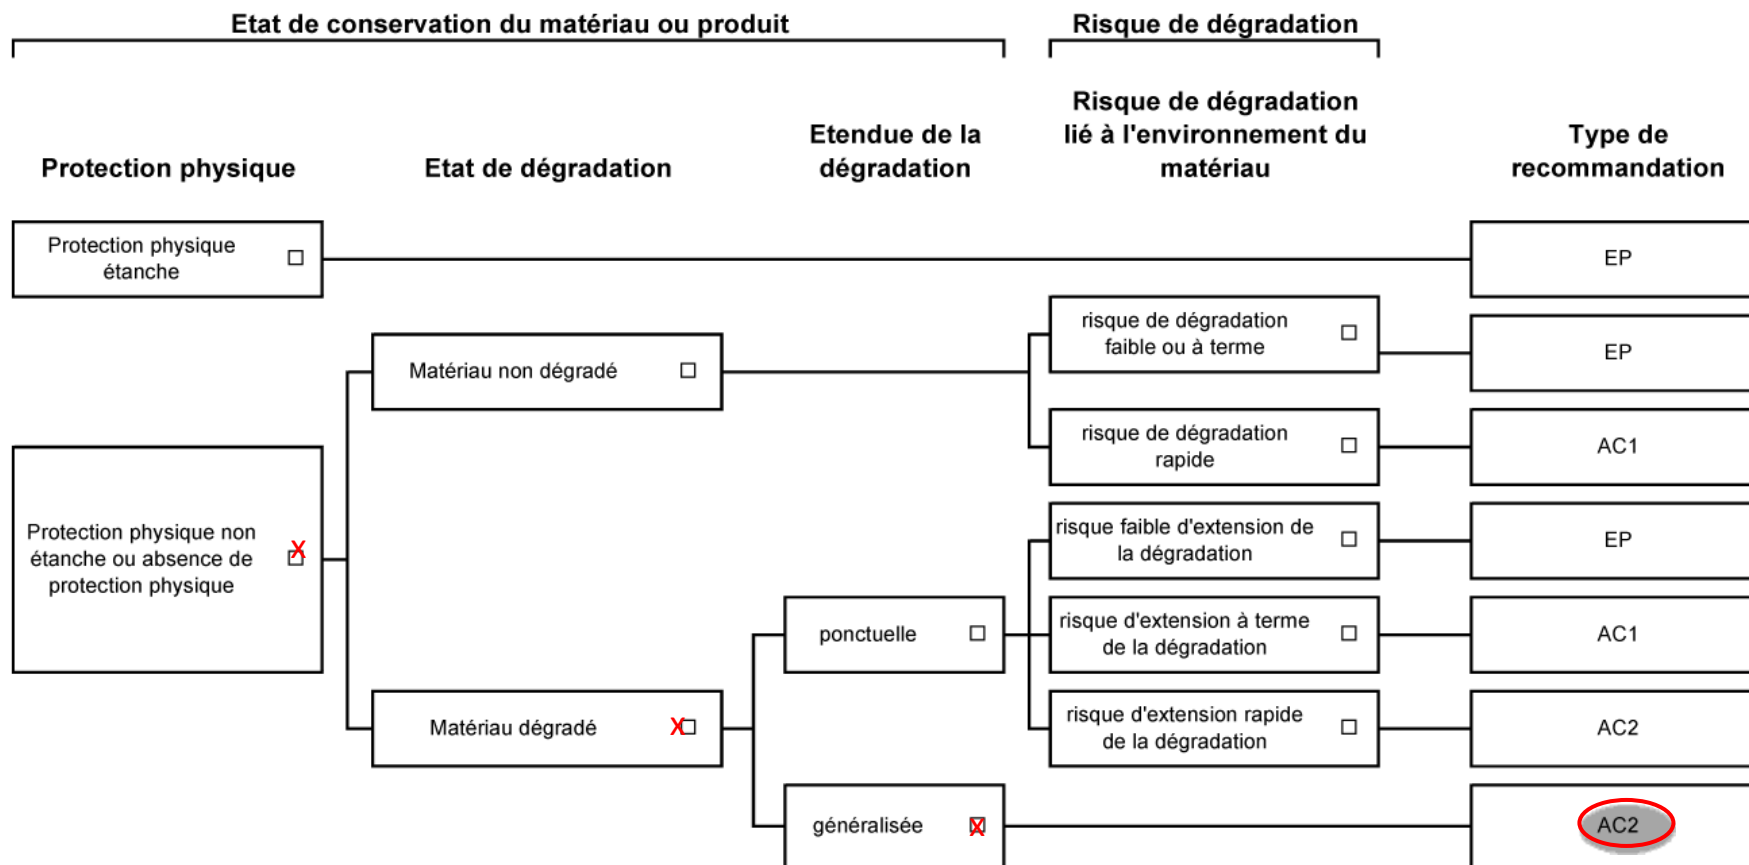
P03

OUI	X				Matériau dégradé	AC2

Action corrective de niveau 2 (AC2) pour le revêtement du mur dans le salon
