## Dossier Technique Immobilier

Numéro de dossier : 20/CMDI/5640/LM

Adresse : ..... **107 rue Ernest Renan et 107 rue  
Moreau de Jones**

Commune : ..... **97200 FORT DE FRANCE  
(MARTINIQUE)**

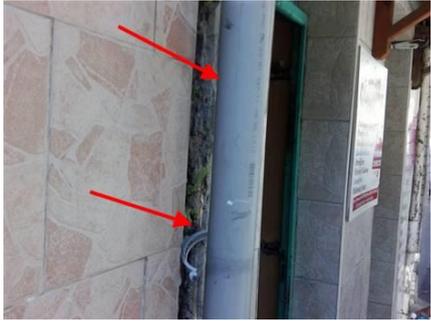
<p>Photo n° PhA0001 Localisation : Parties extérieures Ouvrage : - Partie d'ouvrage : - Description : Conduit en pvc Localisation sur croquis : M0001</p>

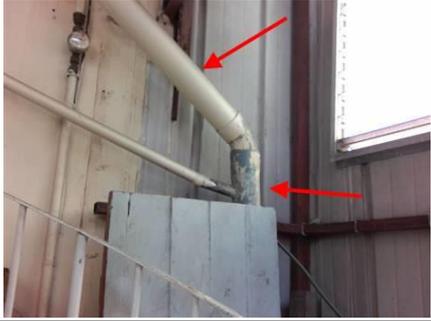
<p>Photo n° PhA0002 Localisation : R+1 - Coursive intérieur Ouvrage : - Partie d'ouvrage : - Description : Conduit en pvc Localisation sur croquis : M0002</p>

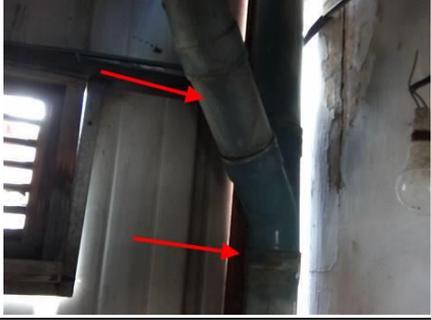
<p>Photo n° PhA0003 Localisation : R+1 - Wc Ouvrage : - Partie d'ouvrage : - Description : Conduit en pvc Localisation sur croquis : M0003</p>

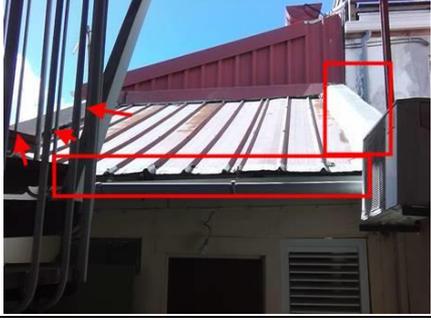
Localisation	Identifiant + Description	Justification	Etat de conservation et préconisations	Photo
Parties extérieures ( toiture R+1pièce )	<a href="#">Identifiant: M0004</a> <a href="#">Description: Bardeaux bitumineux</a> <a href="#">Liste selon annexe.13-9 du CSP : B</a>	Non prélevé pour ne pas altérer sa fonction	Matériau non dégradé  <b>Résultat EP**</b>  <b>Préconisation :</b> Il est recommandé de réaliser une évaluation périodique.

<p>Photo n° PhA0004 Localisation : Parties extérieures ( toiture R+1piece ) Ouvrage : 1 - Couvertures, Toitures, Terrasses et étanchéités - Ardoises, bardeaux bitumineux Partie d'ouvrage : Bardeaux bitumineux Description : Bardeaux bitumineux</p>

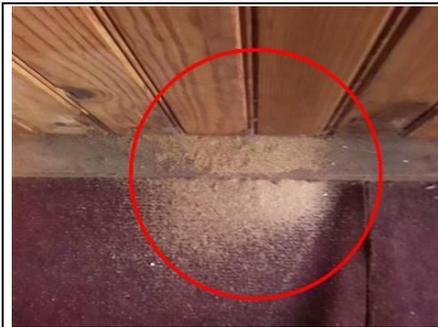
**Photo n° PhTer0001**  
 Localisation : R+1 - Bureau  
 Ouvrage : Sol - Bois et moquette  
 Mur - Béton Lambris bois et Peinture  
 Plafond - Lambris pvc  
 Fenêtre - Bois et vitrage  
 Porte - Bois  
 Parasite : Présence d'indices d'infestation de termites, Termites arboricoles  
 Indices : Présence de vermoulure sur le sol

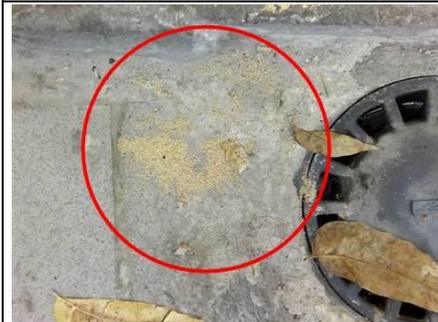
**Photo n° PhTer0002**  
 Localisation : R+1 - Coursive intérieur  
 Ouvrage : Sol - Béton et Carrelage  
 Mur - Béton-Placoplâtre, toles et Peinture  
 Plafond - Toles structure métal  
 Plinthes - Carrelage  
 Fenêtre - Aluminium lames  
 Porte - Bois  
 Parasite : Présence d'indices d'infestation de termites, Termites arboricoles  
 Indices : Présence de vermoulure sur le sol

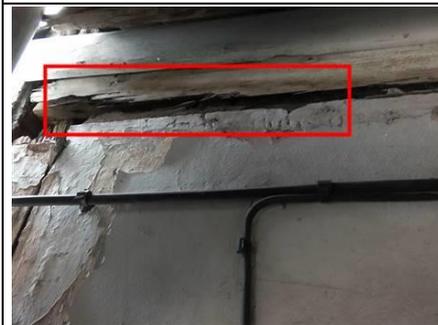
R+1 - Wc	Sol - Béton et Carrelage Mur - Béton-Placoplatre, toles et Peinture Plafond - Toles structure métal Fenêtre - bois Porte - Bois	Présence d'indices d'infestation de termites, Termites arboricoles: Dégradation du bois identifiés sur la photo : PhTer0003

**Photo n° PhTer0003**  
 Localisation : R+1 - Wc  
 Ouvrage : Sol - Béton et Carrelage  
 Mur - Béton-Placoplâtre, toles et Peinture  
 Plafond - Toles structure métal  
 Fenêtre - bois  
 Porte - Bois  
 Parasite : Présence d'indices d'infestation de termites, Termites arboricoles  
 Indices : Dégradation du bois

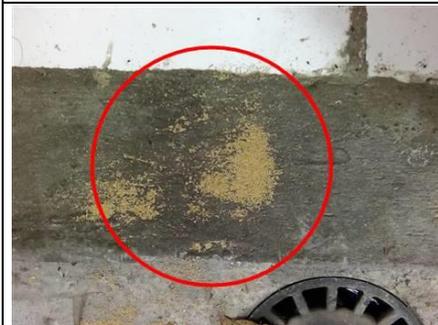
**Photo n° PhTer0004**  
 Localisation : R+1 - Piece yc douche  
 Ouvrage : Sol - Béton et Carrelage  
 Mur - Placoplâtre, lambris pvc, bois et Carrelage+peinture  
 Plafond - Lambris pvc  
 Fenêtre - bois  
 Porte - Bois  
 Parasite : Présence d'indices d'infestation de termites, Termites arboricoles  
 Indices : Présence de vermoulure sur le sol

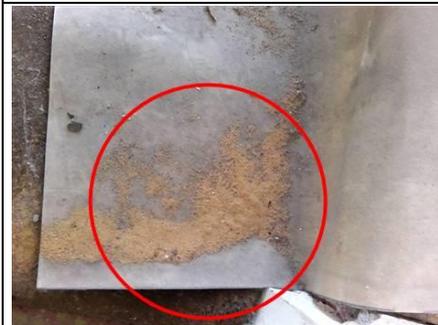
**Photo n° PhTer0005**  
 Localisation : Escalier  
 Ouvrage : Sol - Bois et Carrelage  
 Mur - Béton, toles et Peinture  
 Plafond - Toles structure metal  
 Parasite : Présence d'indices d'infestation de termites, Termites arboricoles  
 Indices : Présence de vermoulure sur le sol

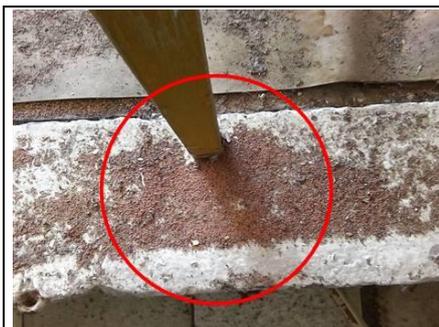
**Photo n° PhTer0006**  
**Localisation : R+2 - Balcon 1**  
**Ouvrage : Sol - Bois et Peinture**  
**Mur - Béton, bois et Peinture**  
**Plafond - Toles structure metal**  
**Parasite : Présence d'indices d'infestation de termites, Termites arboricoles**  
**Indices : Présence de vermoulure sur le sol**

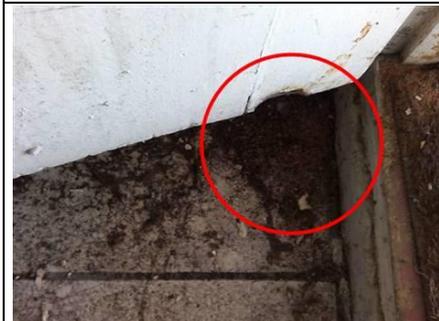
**Photo n° PhTer0007**  
**Localisation : R+2 - Entrée**  
**Ouvrage : Sol - Bois et Carrelage**  
**Mur - Béton, bois et Peinture**  
**Plafond - bois et Peinture**  
**Fenêtre - Aluminium lames verres**  
**Porte - Bois**  
**Parasite : Présence d'indices d'infestation de termites, Termites arboricoles**  
**Indices : Présence de vermoulure sur le sol**

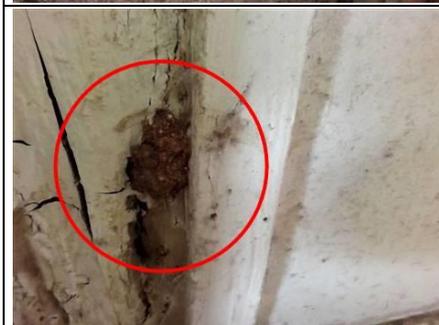
**Photo n° PhTer0008**  
**Localisation : R+2 - Cuisine**  
**Ouvrage : Sol - Bois et Carrelage**  
**Mur - Béton, bois et Carrelage+peinture**  
**Plafond - bois et Peinture**  
**Fenêtre - bois**  
**Parasite : Présence d'indices d'infestation de termites, Termites arboricoles**  
**Indices : Nidification**

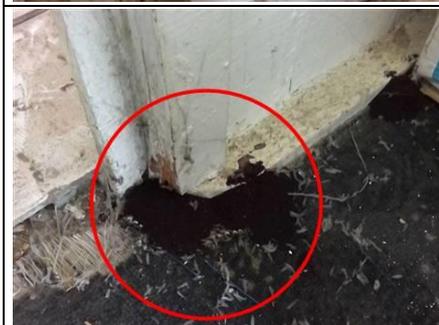
**Photo n° PhTer0009**  
**Localisation : R+2 - Salon,Séjour-Chambre**  
**Ouvrage : Sol - Bois et moquette**  
**Mur - Béton et Peinture**  
**Plafond - bois et Peinture**  
**Fenêtre - Bois et vitrage**  
**Porte - Bois et vitrage**  
**Parasite : Présence d'indices d'infestation de termites, Termites arboricoles**  
**Indices : Présence de vermoulure sur le sol**

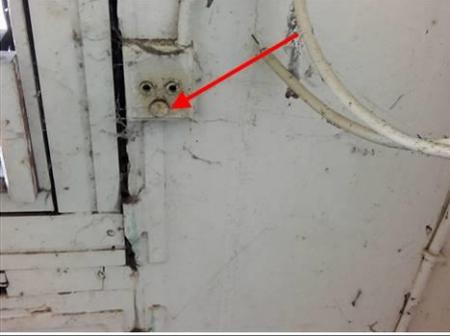
<p>Photo PhEle0001                  Libellé de l'anomalie : B4.3 b Le type d'au moins un fusible ou un disjoncteur n'est plus autorisé (fusible à tabatière, à broches rechargeables, coupe-circuit à fusible de type industriel, disjoncteur réglable en courant protégeant des circuits terminaux).                  Remarques : Présence de fusible(s) non conformes ; Remplacer le(s) fusible(s) non conformes par des fusibles autorisés (R+2 - Salon,Séjour-Chambre)</p>

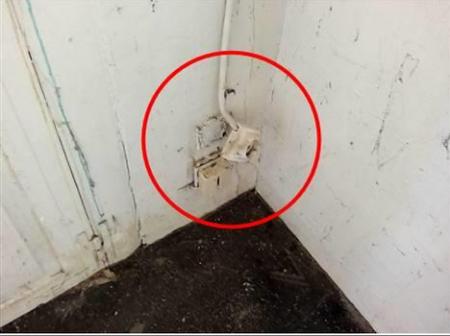
<p>Photo PhEle0002                  Libellé de l'anomalie : B7.3 a L'Enveloppe d'au moins un matériel est manquante ou détériorée.                  Remarques : Présence de matériel électrique dont l'enveloppe présente des détériorations (Fixation prise) ; Faire intervenir un électricien qualifié afin de remplacer les matériels présentant des détériorations (R+2 - Salon,Séjour-ChambreR+2 - Cuisine)</p>

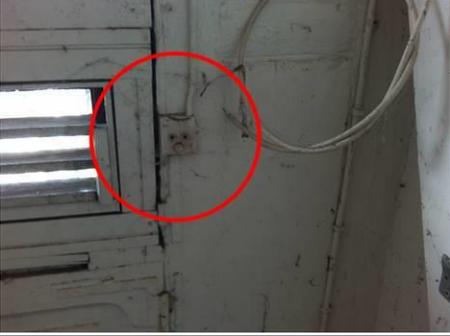
<p>Photo PhEle0003                  Libellé de l'anomalie : B8.3 a L'installation comporte au moins un matériel électrique vétuste.                  Remarques : Présence de matériel électrique vétuste (douilles, interrupteurs, socles de prise...) ; Remplacer les matériels électriques vétustes (R+2 - Salon,Séjour-Chambre)</p>

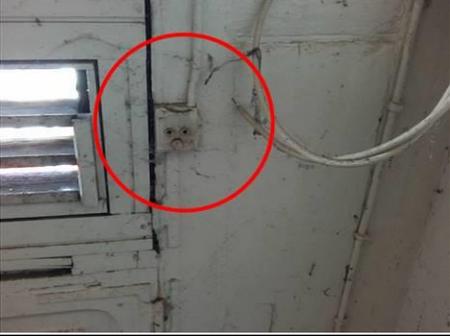
<p>Photo PhEle0004                  Libellé de l'information complémentaire : B11 b2 Au moins un socle de prise de courant n'est pas de type à obturateur                  Remarques : Présence de socles de prises non équipés d'obturateur ; Remplacer les socles de prises non équipés d'obturateur par des socles de prises à obturateur (R+2 - Salon,Séjour-Chambre)</p>

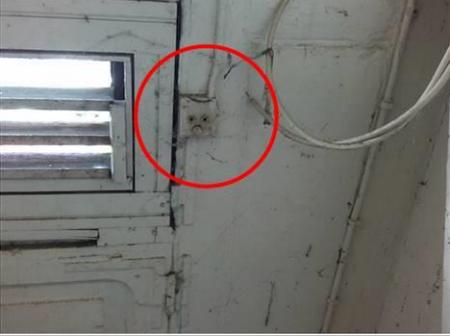
<p>Photo PhEle0005                  Libellé de l'information complémentaire : B11 c2 Au moins un socle de prise de courant ne possède pas un puits de 15 mm.                  Remarques : Présence de prises non équipées de puits de 15 mm ; Remplacer les prises non équipées de puits de 15 mm (R+2 - Salon,Séjour-Chambre)</p>
