**PROCES-VERBAL DE DESCRIPTION**

## PROCES -VERBAL DE DESCRIPTION EN DATE DU VINGT-QUATRE MARS DEUX MILLE VINGT-CINQ

Les biens et droits immobiliers situés sur la commune de BAIE MAHAULT (97122) sur une parcelle de terre au lieudit La Jaille formant le lot 2 du lotissement "FONDS SARAIL" et cadastrée sous les relations suivantes :

Sur le lot 2 est édifiée une maison de plus de 10 ans, comprenant un séjour, une cuisine, deux chambres, une salle d'eau, pour une superficie approximative de 111m<sup>2</sup>.

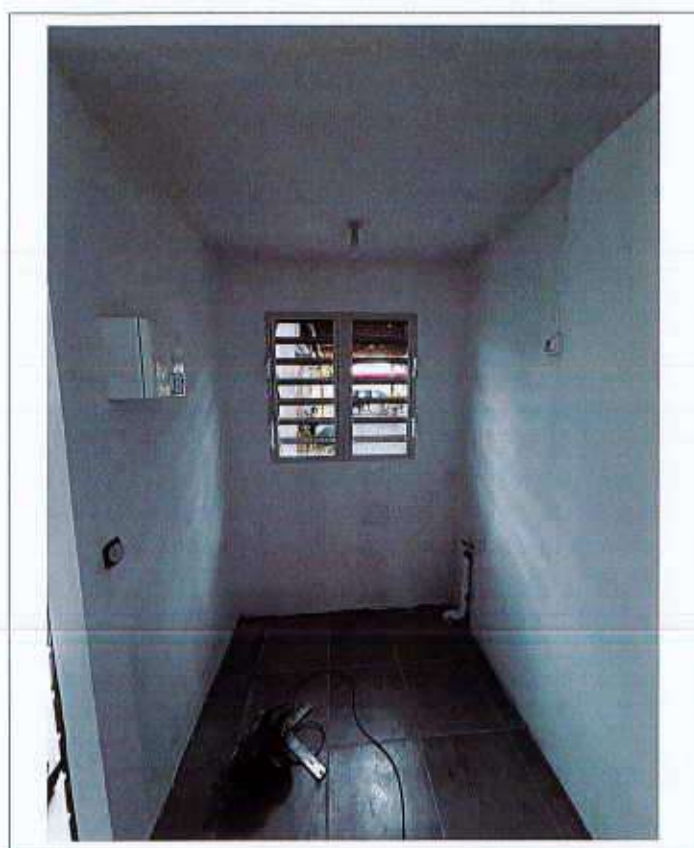
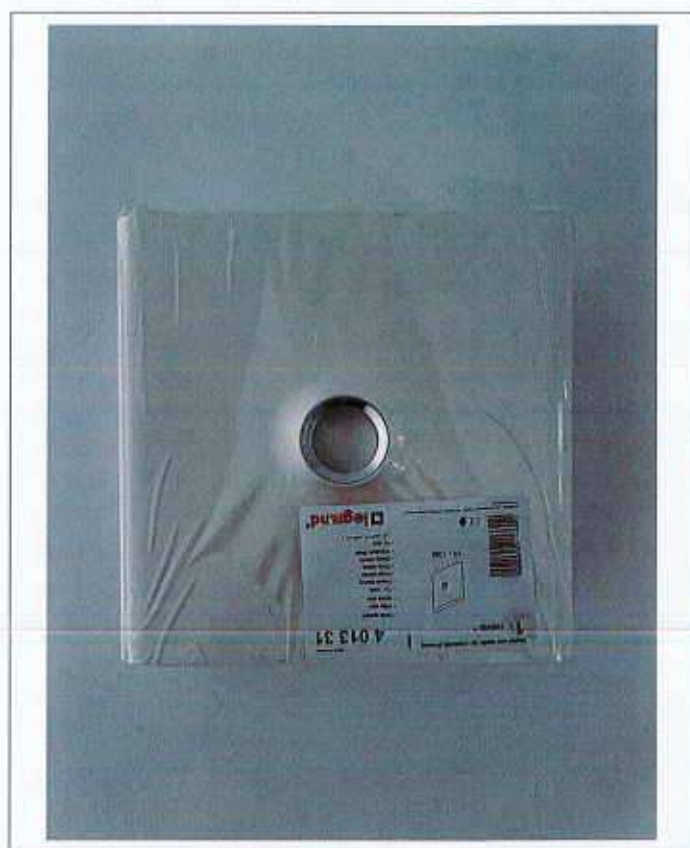
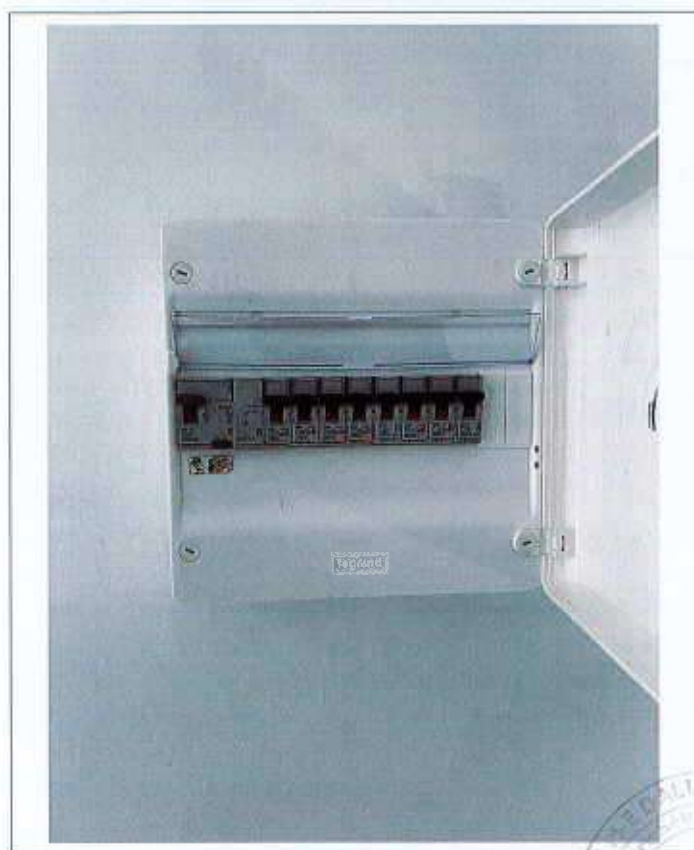
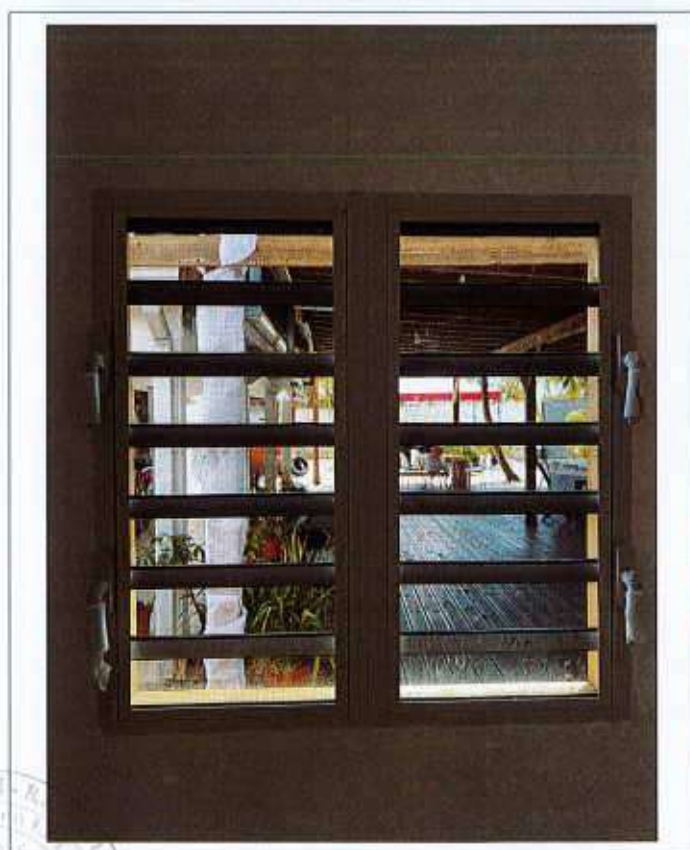
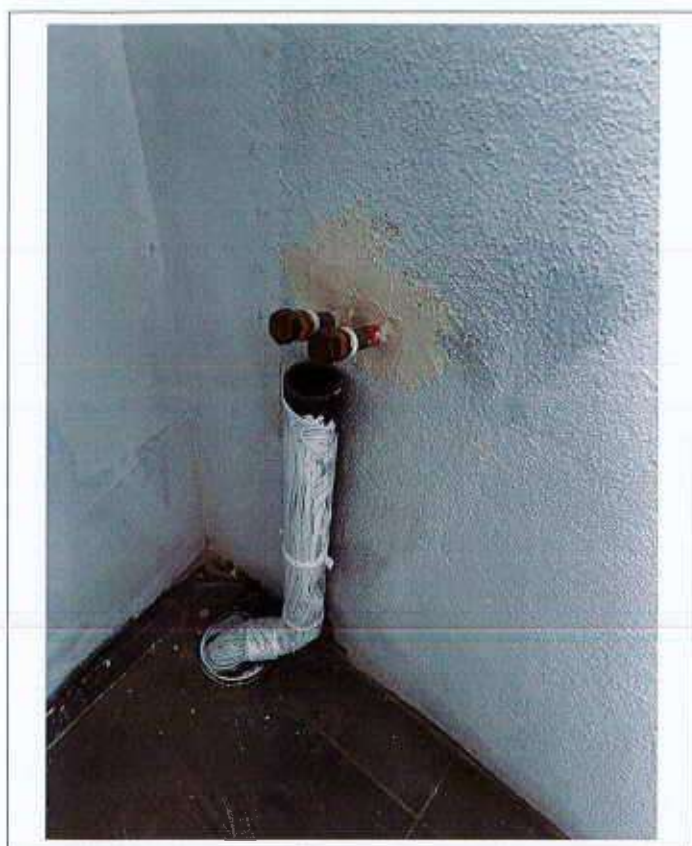
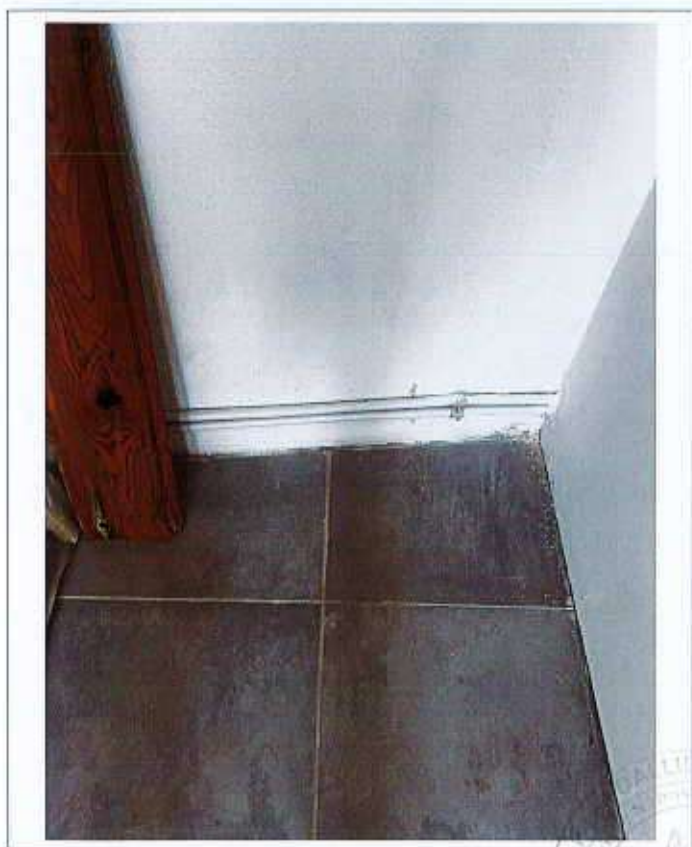
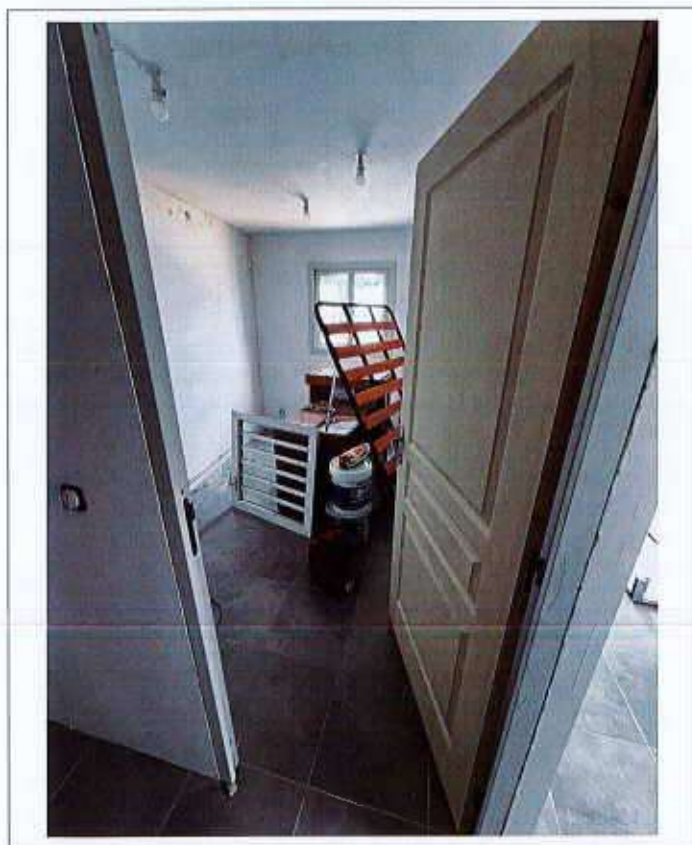
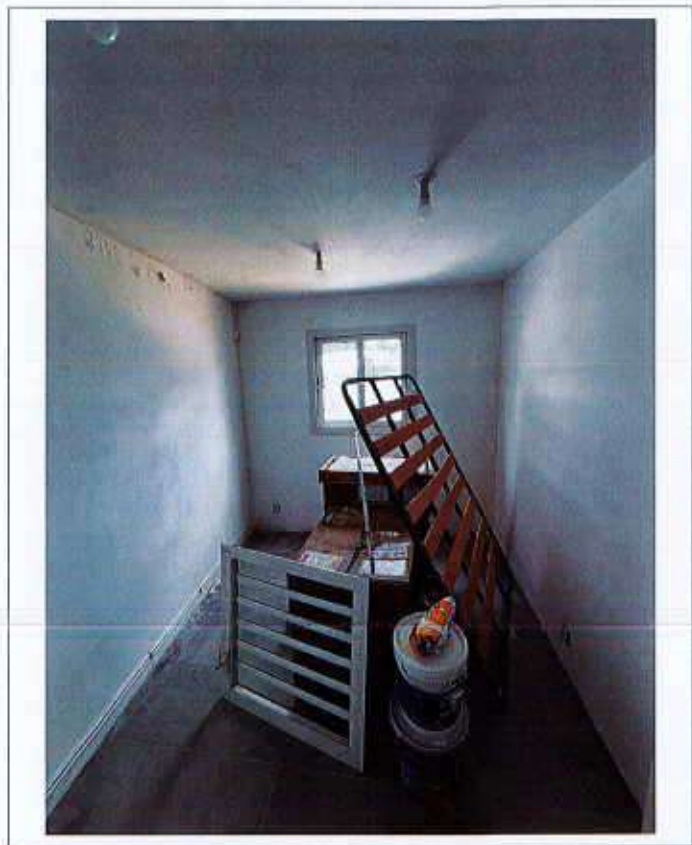
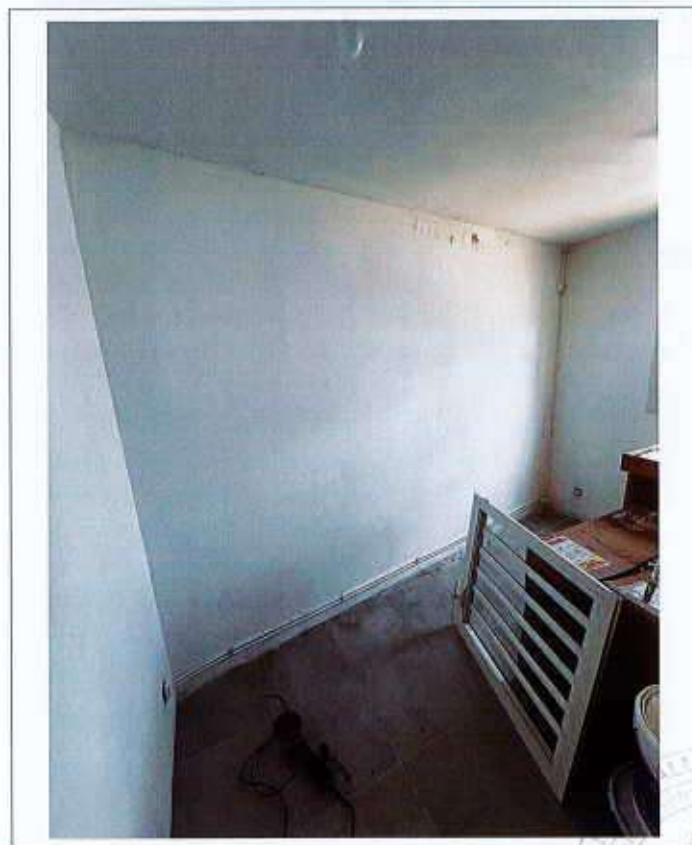
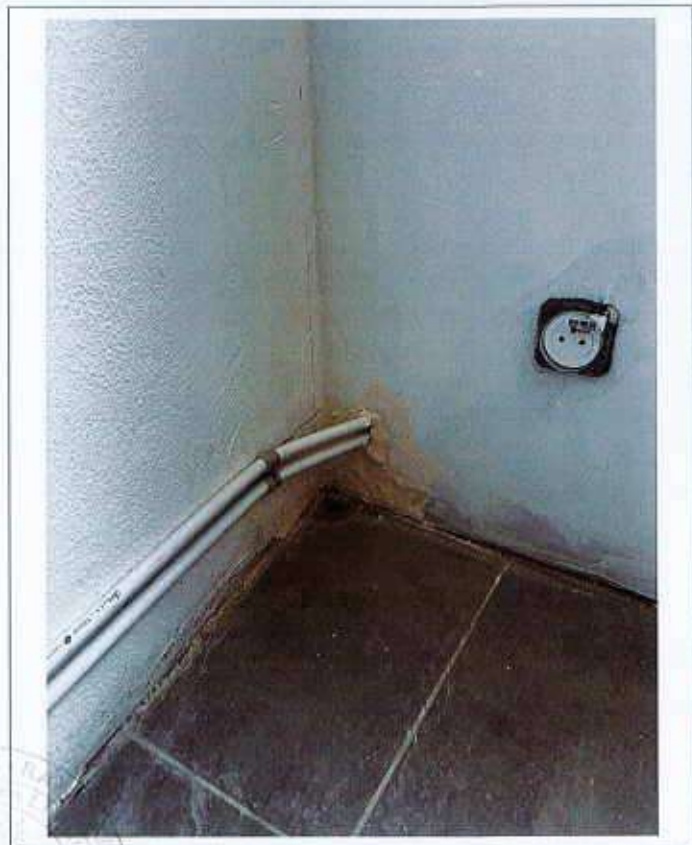
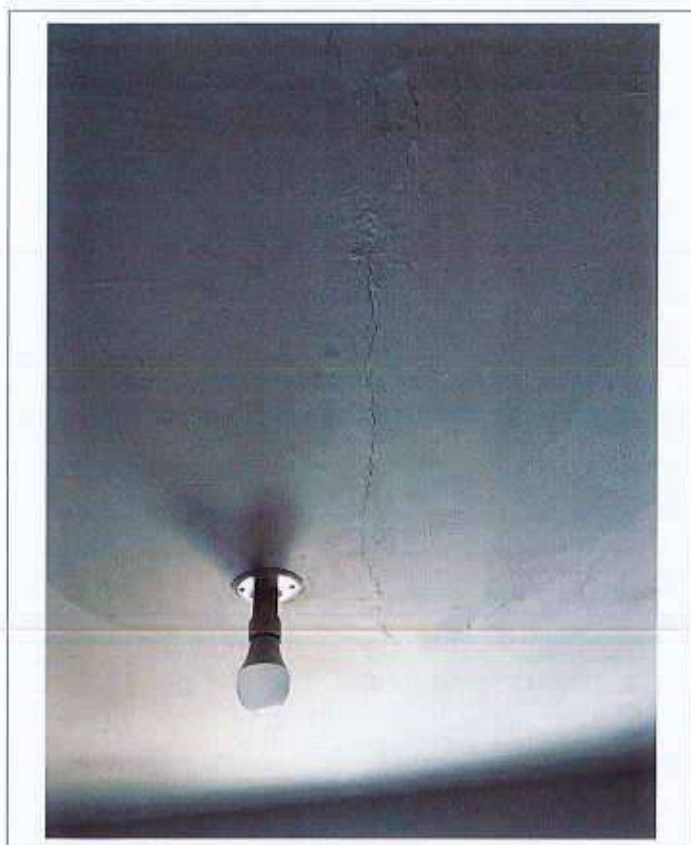
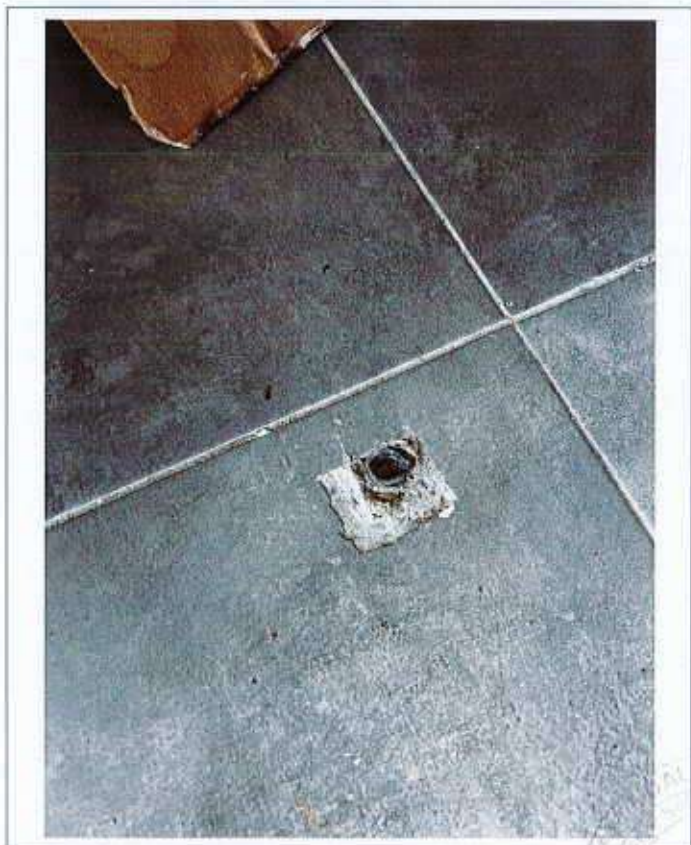
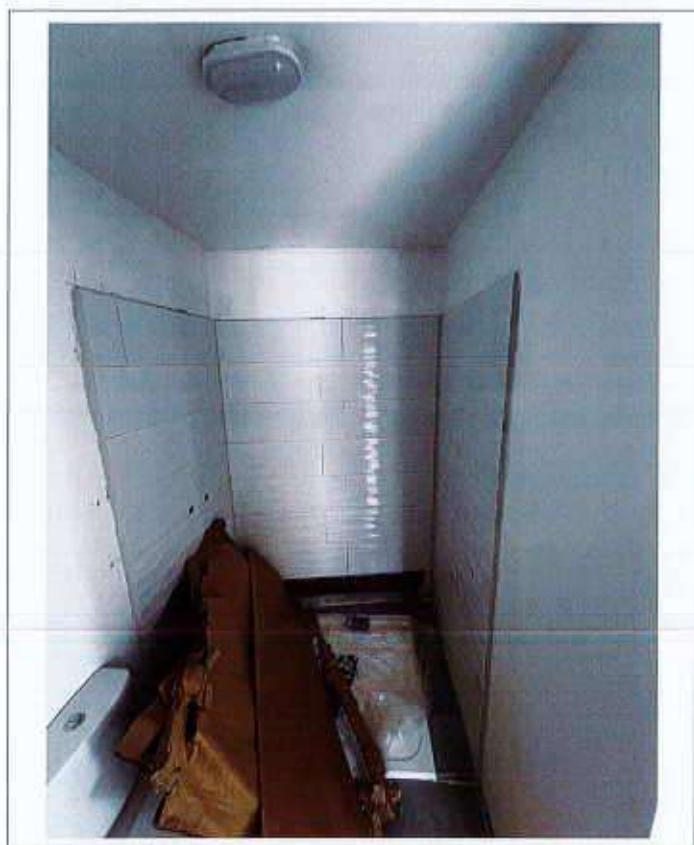
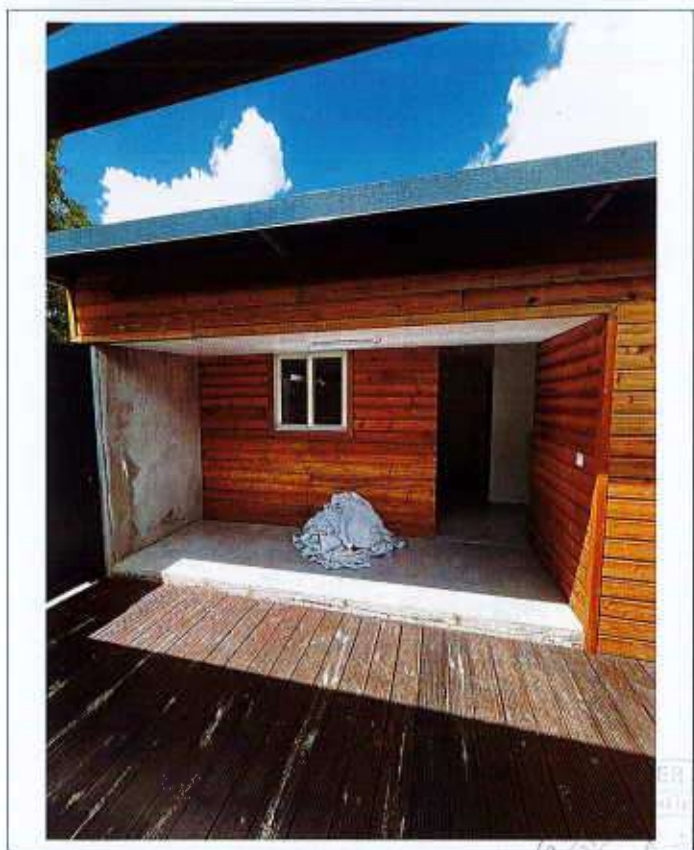
Le bungalow Sud dispose également d'une terrasse dont la dalle est recouverte de carrelage gris, tout comme l'intérieur des pièces.

Le faux-plafond est constitué par du lambris en PVC brut doté d'un luminaire.

Ce bungalow dispose d'une pièce en moins et sa configuration est inversée par rapport à celle du bungalow Nord : la **cuisine** se trouve à droite en entrant ; le **couloir** se prolonge toujours vers l'Ouest et dessert la **salle d'eau** située au fond à droite ; la **chambre** se trouve à gauche en entrant.

Les travaux dans ce bungalow apparaissent un peu plus aboutis (présence d'enjoliveurs des prises). Néanmoins je note l'absence de plinthes. La peinture est par endroits posée en couche insuffisante (apparition des faces vertes du placoplâtre) ; dans la salle d'eau une partie des murs est dépourvue de peinture. Sur le mur séparatif des deux bungalows, derrière le lavabo je note en outre la présence d'une fissure verticale filiforme.

Dans cette même pièce je constate des zones d'infiltration d'eau caractérisées par des auréoles brunâtres et par des fissures dans le coin au-dessus de l'espace de douche.

Dans le couloir j'aperçois les extrémités de deux fourreaux dans un découpage réalisé dans le carrelage du sol.

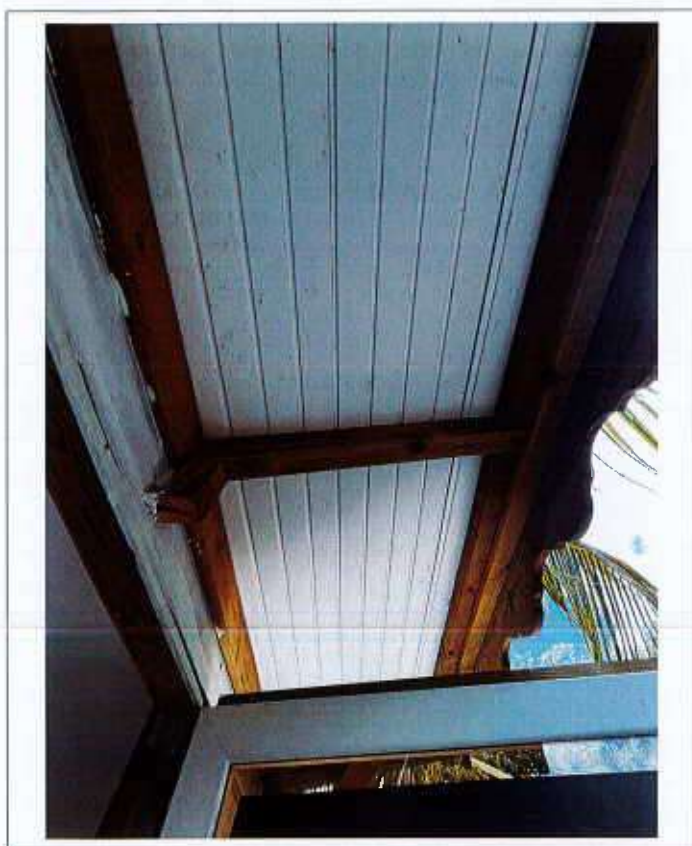
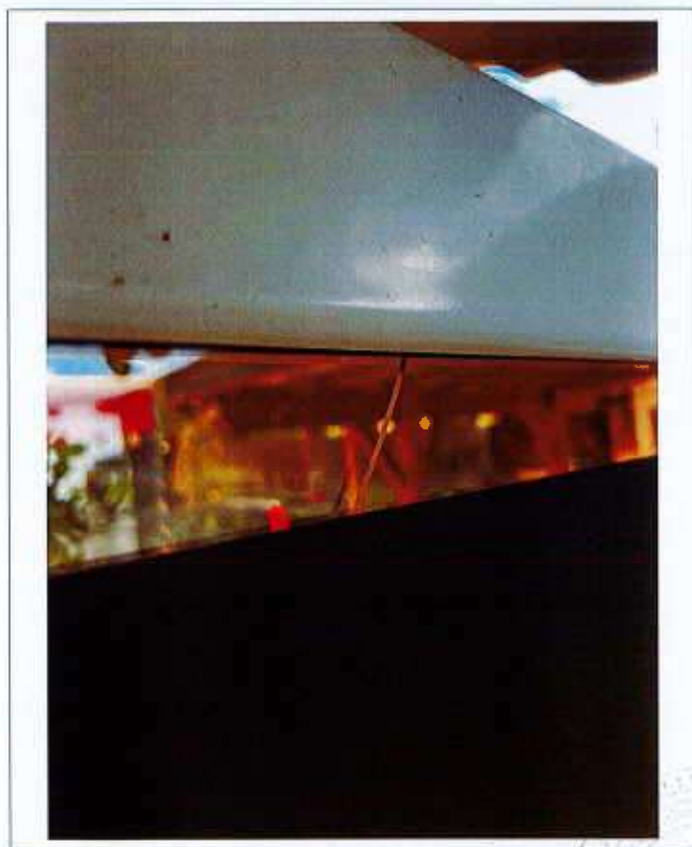
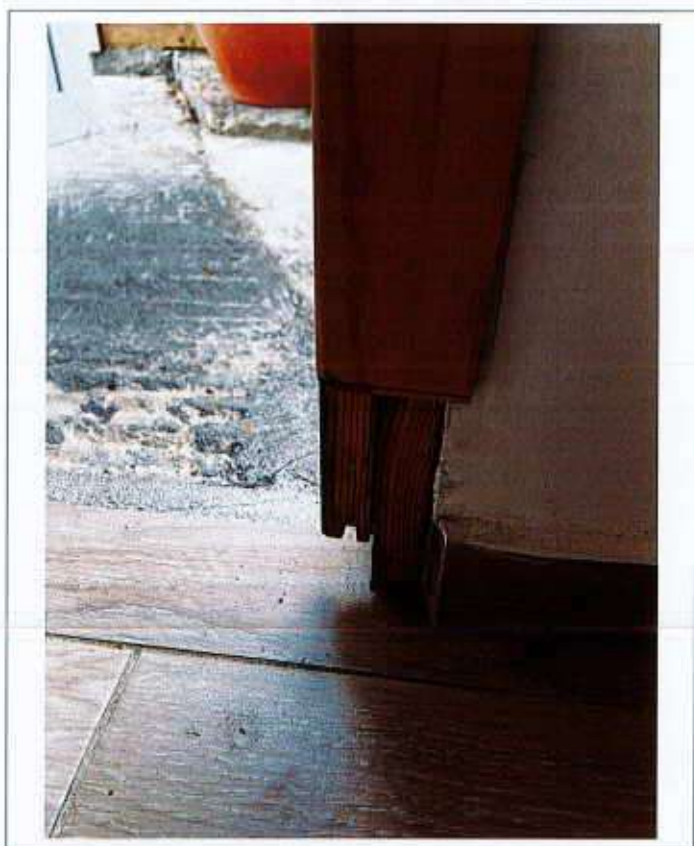
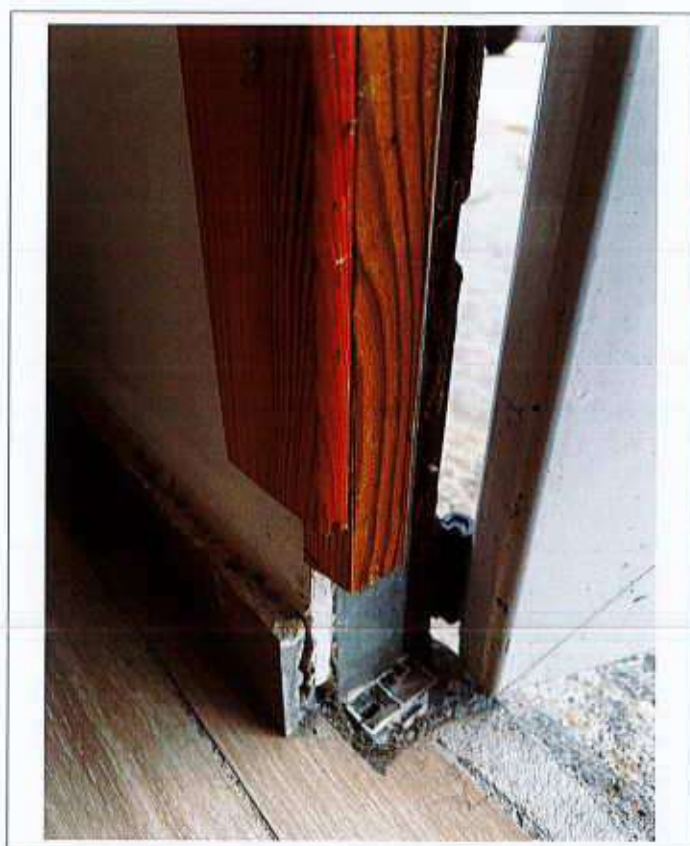
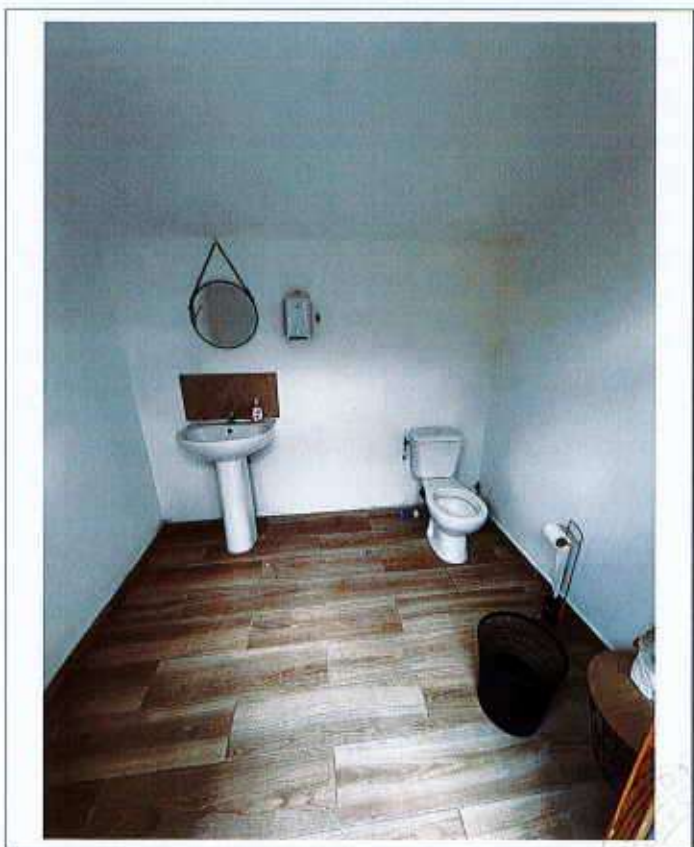
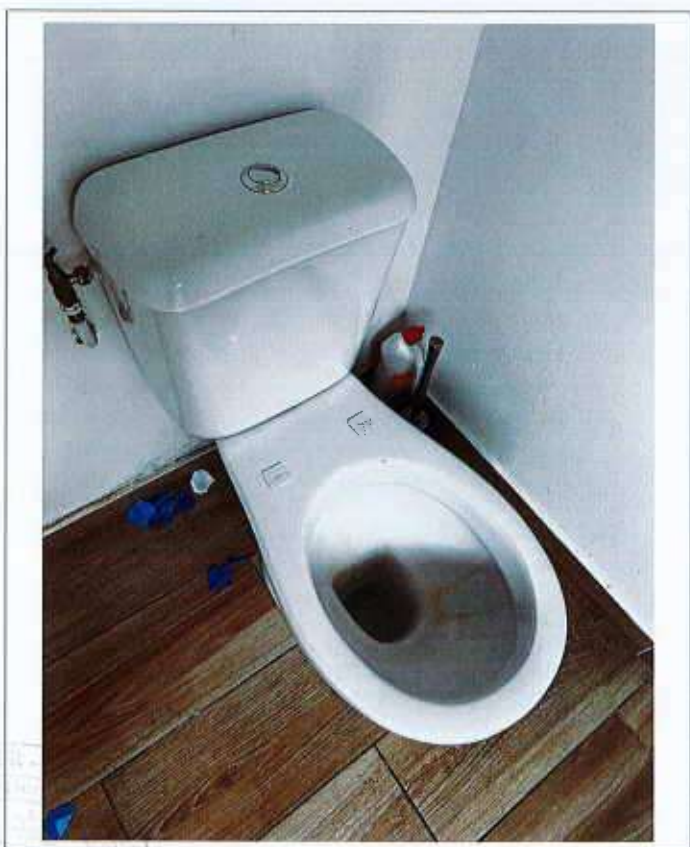
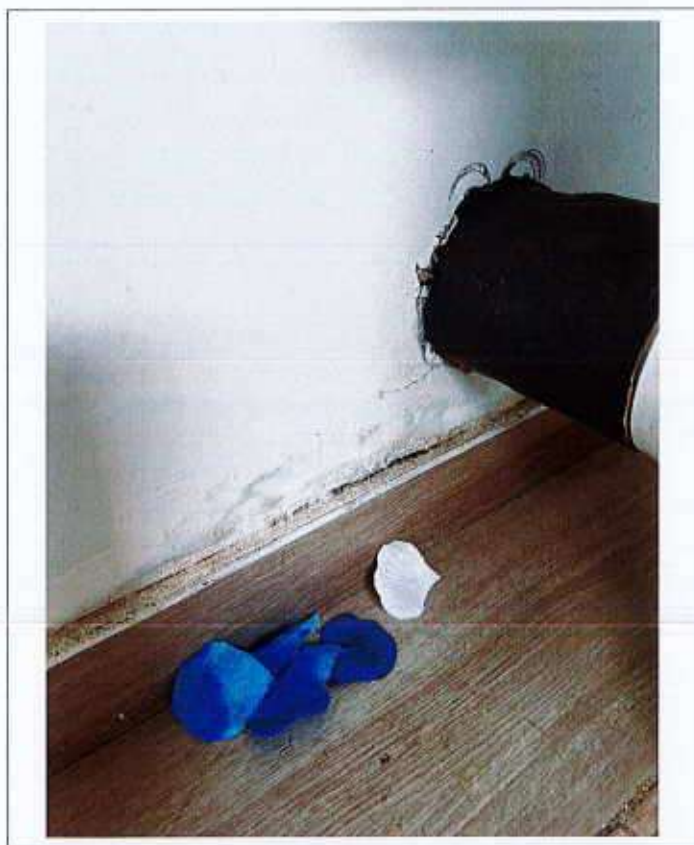
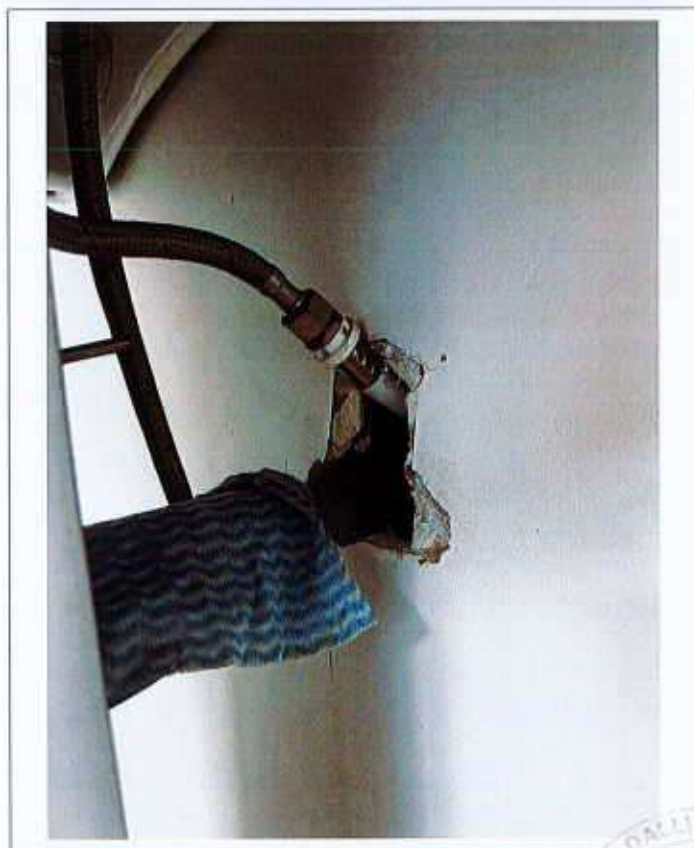
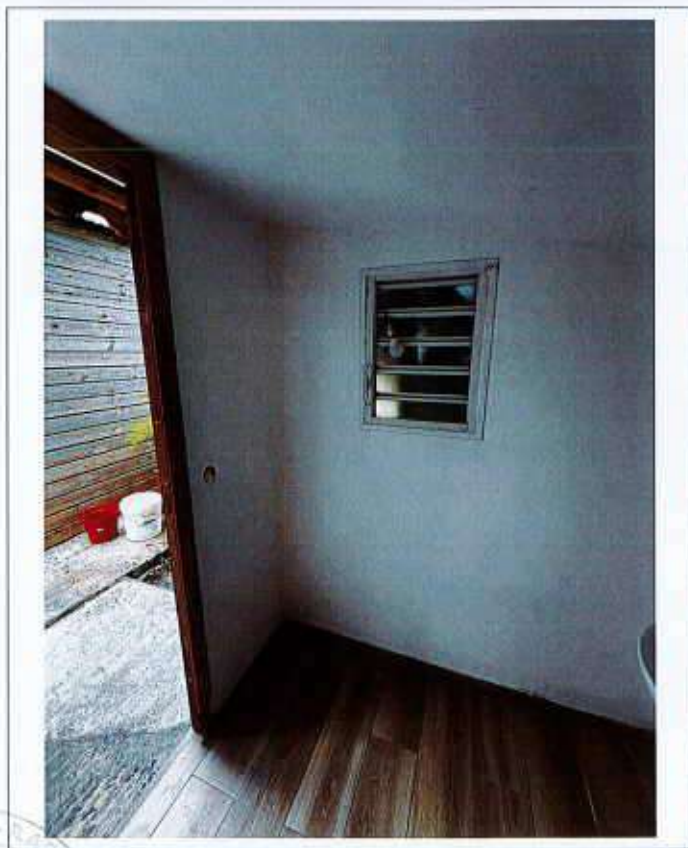
Je me trouve dans l'angle Nord-est de la parcelle où se trouve un petit jardin avec des plantes.

Le long de l'extension, le sol est recouvert par une dalle de propreté en béton brut.

Le mur de clôture plus élevé que celui situé au Nord, est recouvert d'enduit à l'état brut.

La toiture de l'extension est effectivement recouverte de tôles ondulées foncées, lesquelles, depuis le jardin, présentent un état récent.

Je constate qu'un fil électrique est tendu entre une fenêtre et un cabanon (sanitaires).

Ce cabanon est devancé par une dalle en béton, il est accessible par une large porte et abrite des sanitaires.

- Le sol est surélevé de 10 cm environ par rapport à la dalle extérieure et est recouvert de carrelage (lames imitation bois clair).
- Les cloisons sont en plaques de placoplâtre peintes en blanc ; des plinthes sont aménagées et assorties au carrelage. Des infiltrations sont visibles au-dessus de ces plinthes derrière le wc.

- Le plafond est manifestement constitué de placoplâtre également recouvert de peinture blanche par endroits posée en couche insuffisante.
- La pièce est équipée d'un lavabo sur pied et d'un wc incomplet.

- Elle prend jour par une fenêtre à ailettes vitrées orientables présentant un état d'usage et affichant des écaillages de peinture et de la corrosion sur sa poignée.

- Je note l'absence d'interrupteur ou de prise électrique, sur la gauche en entrant, seul un découpage circulaire étant visible dans le placoplâtre.
- L'encadrement de la porte d'entrée affiche des défauts de finition en partie basse notamment.

- La porte elle-même comporte une vitre en partie haute, laquelle est manifestement fissurée.
- La toiture des sanitaires est recouverte de tôles ondulées foncées.

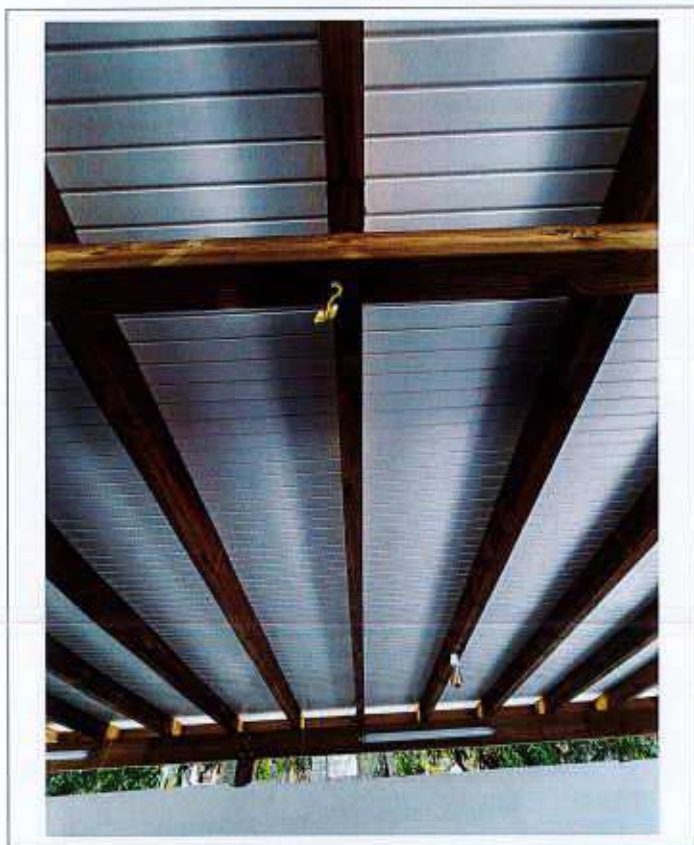
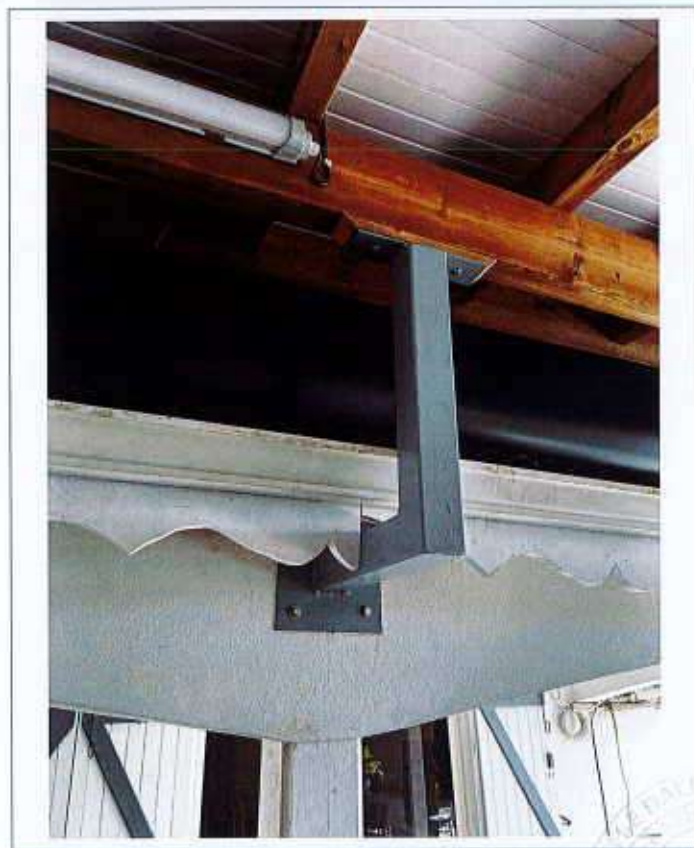
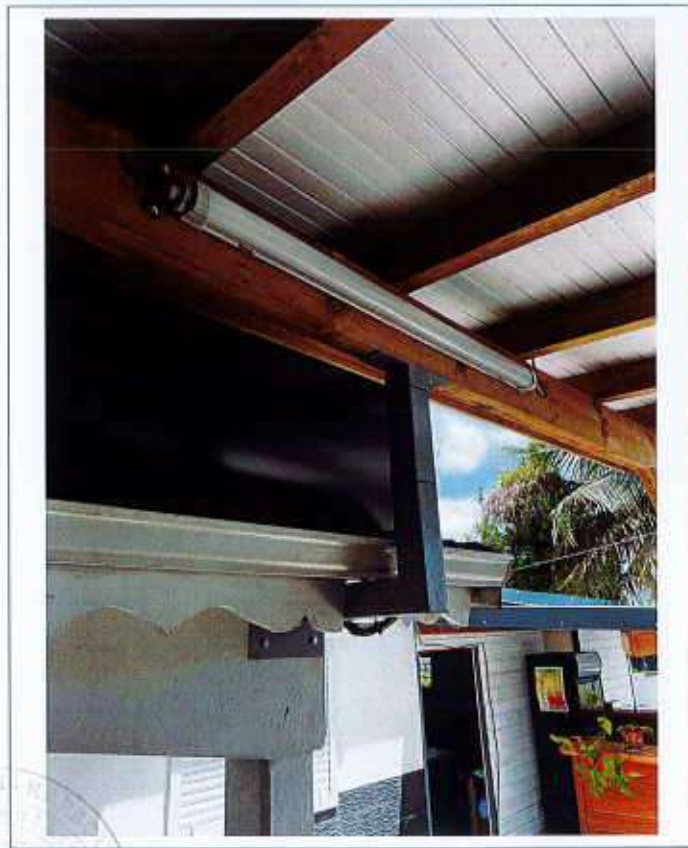
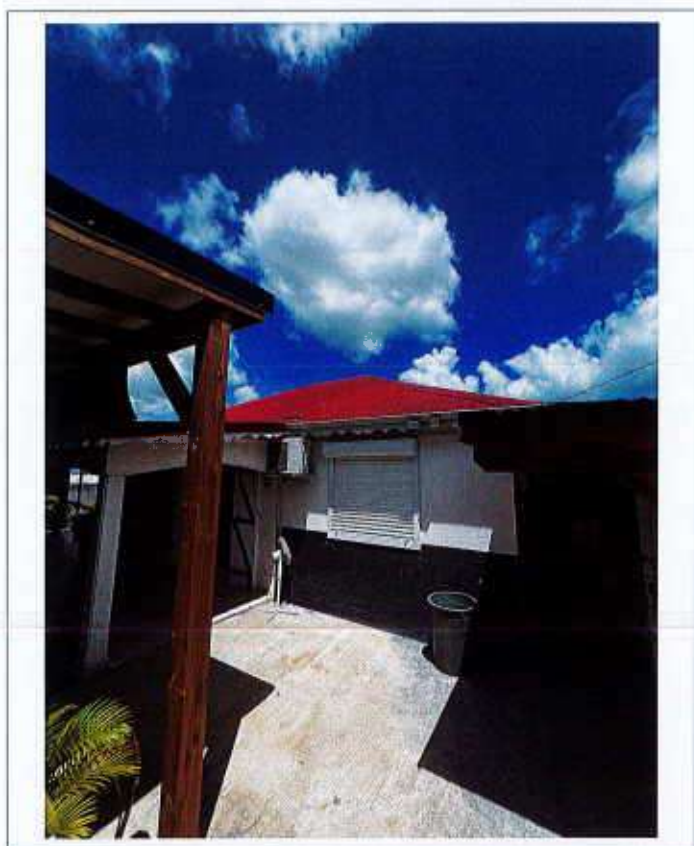
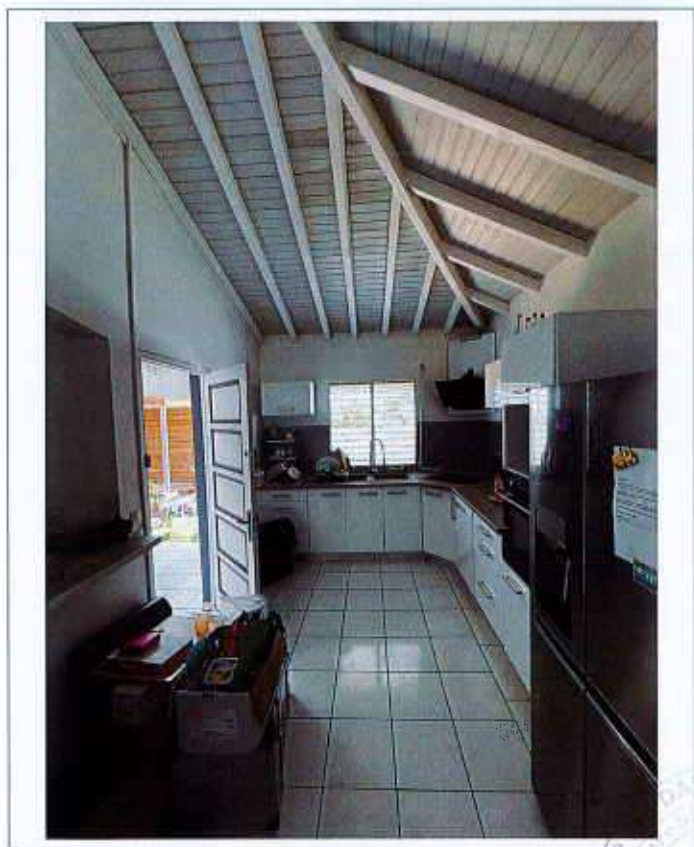
Dans l'angle Sud-est le sol est recouvert d'une dalle en béton affichant des défauts de planimétrie.

Une surépaisseur basse, avançant le mur de clôture et susceptible de constituer des assises, est aménagée.

Le mur de clôture en dur est recouvert de peinture blanche usagée et écaillée, et comportant quelques traces de projections de béton. Ce mur reçoit un large portail métallique coulissant de couleur foncée (entrée Sud).

L'extension quant à elle est avancée par un bar en bois couvert d'une toiture (ossature en bois en état manifestement brut, recouverte de lambris en PVC blanc et de tôles ondulées présentant un état récent).

Dans la partie Sud-ouest du jardin, se trouve une grande terrasse couverte. Le sol est recouvert d'un deck en bois présentant un état d'usage. La toiture est constituée d'une ossature en bois manifestement à l'état brut recouverte de lambris en PVC blanc et de tôles ondulées foncées. Plusieurs éclairages sont en place sous cette toiture. L'ossature en bois repose pour partie sur le mur de clôture Sud et pour partie sur le mur de façade Sud de la maison. Des poteaux en bois sont en outre en place aux extrémités Est et Ouest de la terrasse ainsi que vers son centre.

La façade de la maison elle-même est recouverte par une terrasse carrelée située dans son angle Sud-ouest. Ce carrelage présente un état d'usage. Le niveau de ce carrelage est légèrement supérieur à celui de la terrasse en deck qui le devance.

Le mur de façade est recouvert de peinture blanche usagée et comportant quelques percements, à proximité du comptoir où il est décoré par des carreaux noirs en partie basse. Un compresseur de climatisation est en place au-dessus de cette partie carrelée.

La toiture de la maison, recouverte de tôles ondulées de couleur rouge foncé, présente un état d'usage et affiche des traces de réparation.

me déclare que des infiltrations d'eau se produisent au niveau de la gouttière qui longe la terrasse Sud ainsi qu'au niveau de la toiture de l'ancienne terrasse (celle de la maison) à plusieurs endroits.
