**PROCES -VERBAL DE DESCRIPTION**  
**EN DATE DU DIX-NEUF AOÛT**  
**DEUX MILLE VINGT DEUX**

Dans l'ensemble immobilier en copropriété la Cité Hibiscus 97139 LES ABYMES, sur une parcelle cadastrée CY 35, le local 121 en rez-de-chaussée et les 52/10.000èmes des parties communes et le local 122 bordant le précédent au Sud et les 55/10.000èmes des parties communes

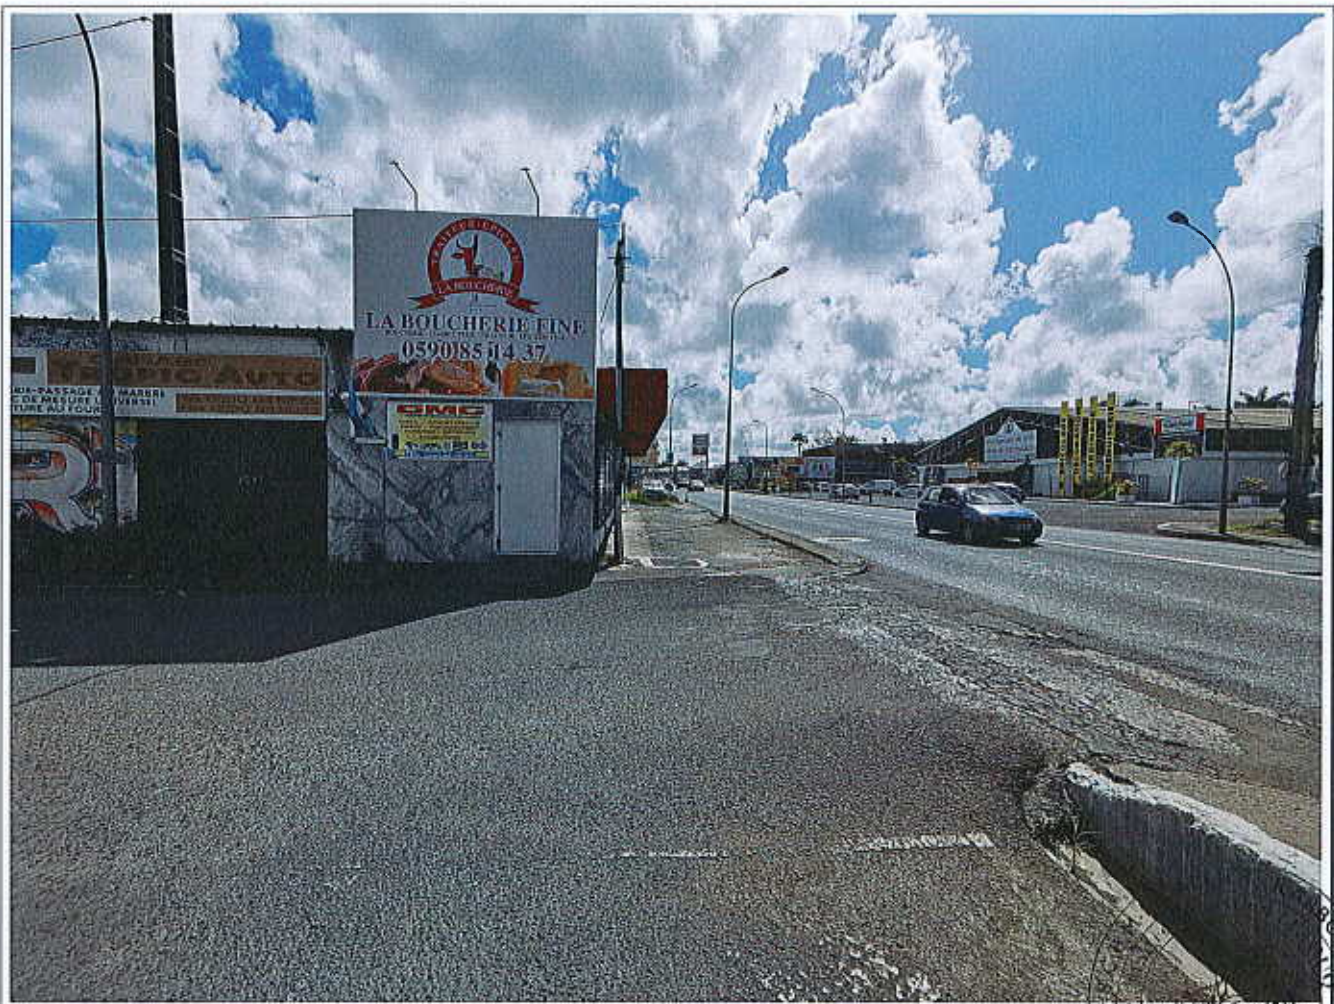
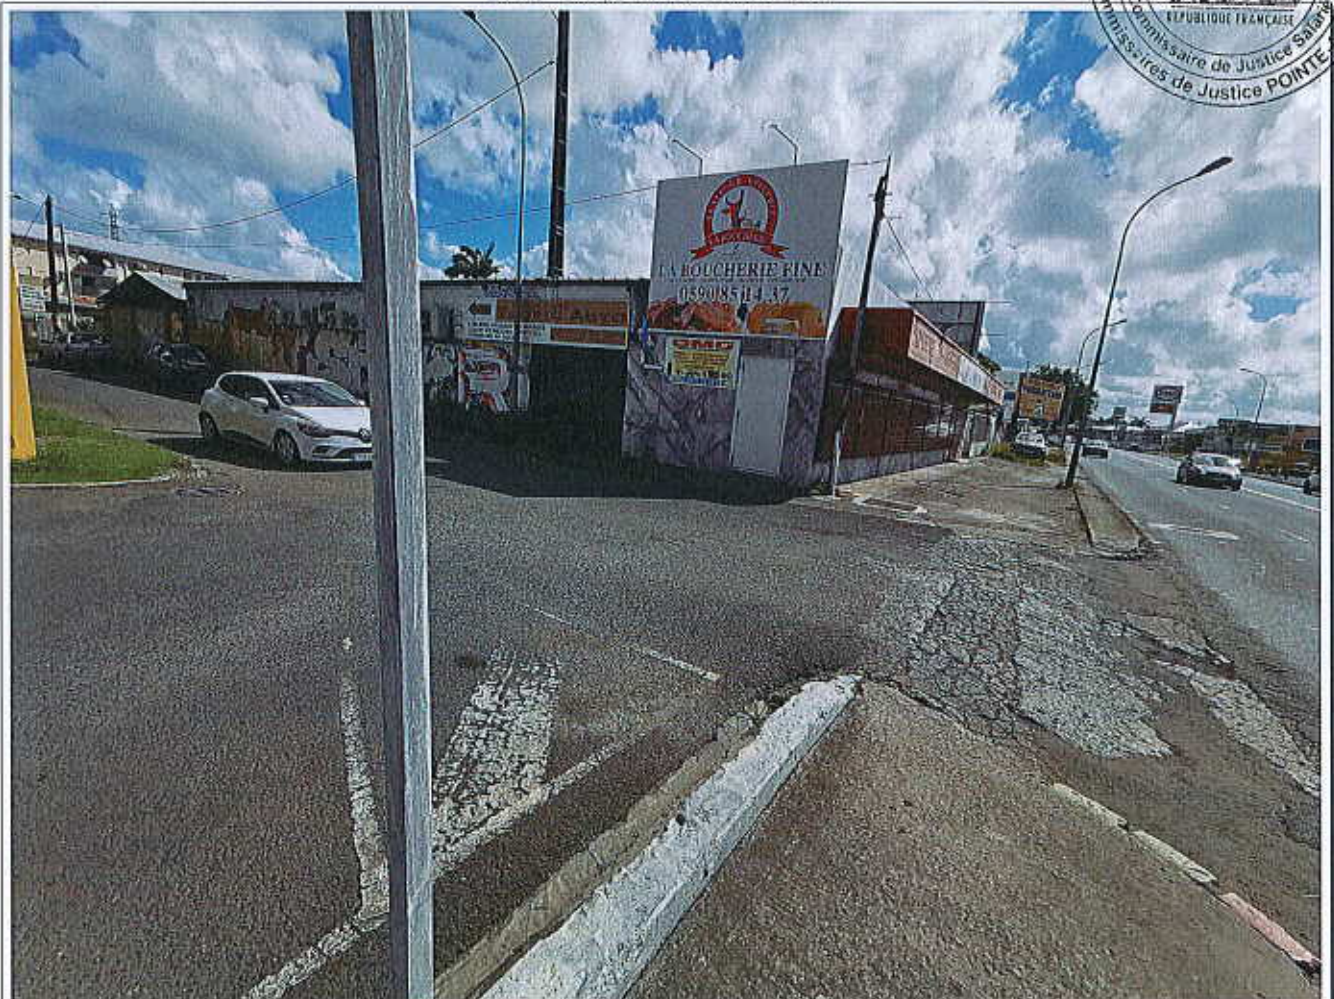
Depuis la N1, prendre l'avenue Patrick St Eloi en direction des Abymes, les locaux se trouvent le long de l'avenue, sur la gauche, à côté de l'ECO MARKET.

L'avenue est très passante, l'accès est facile et le stationnement est aisé.

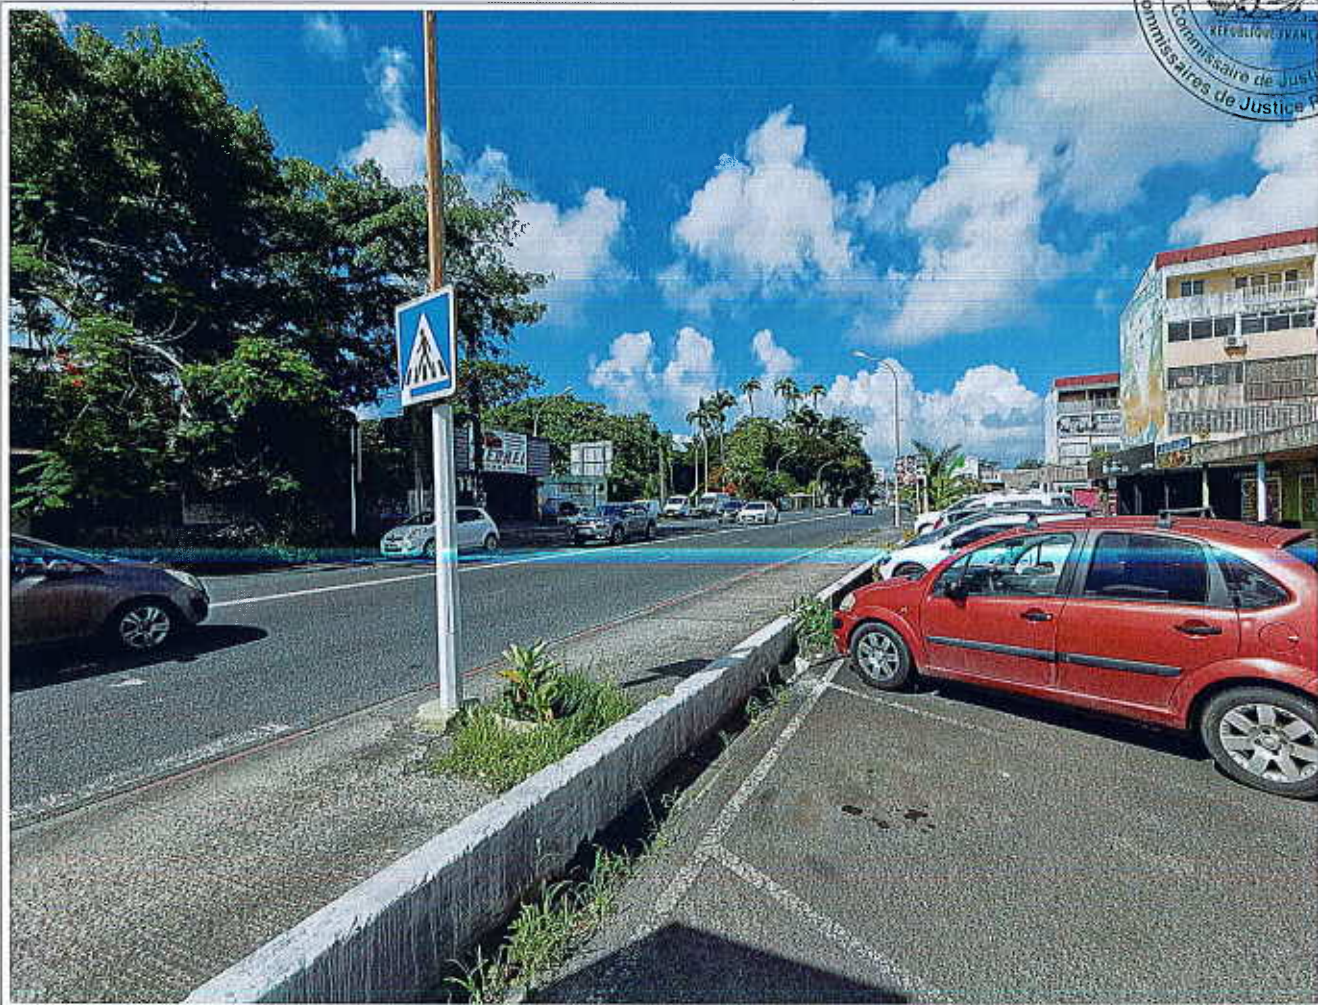
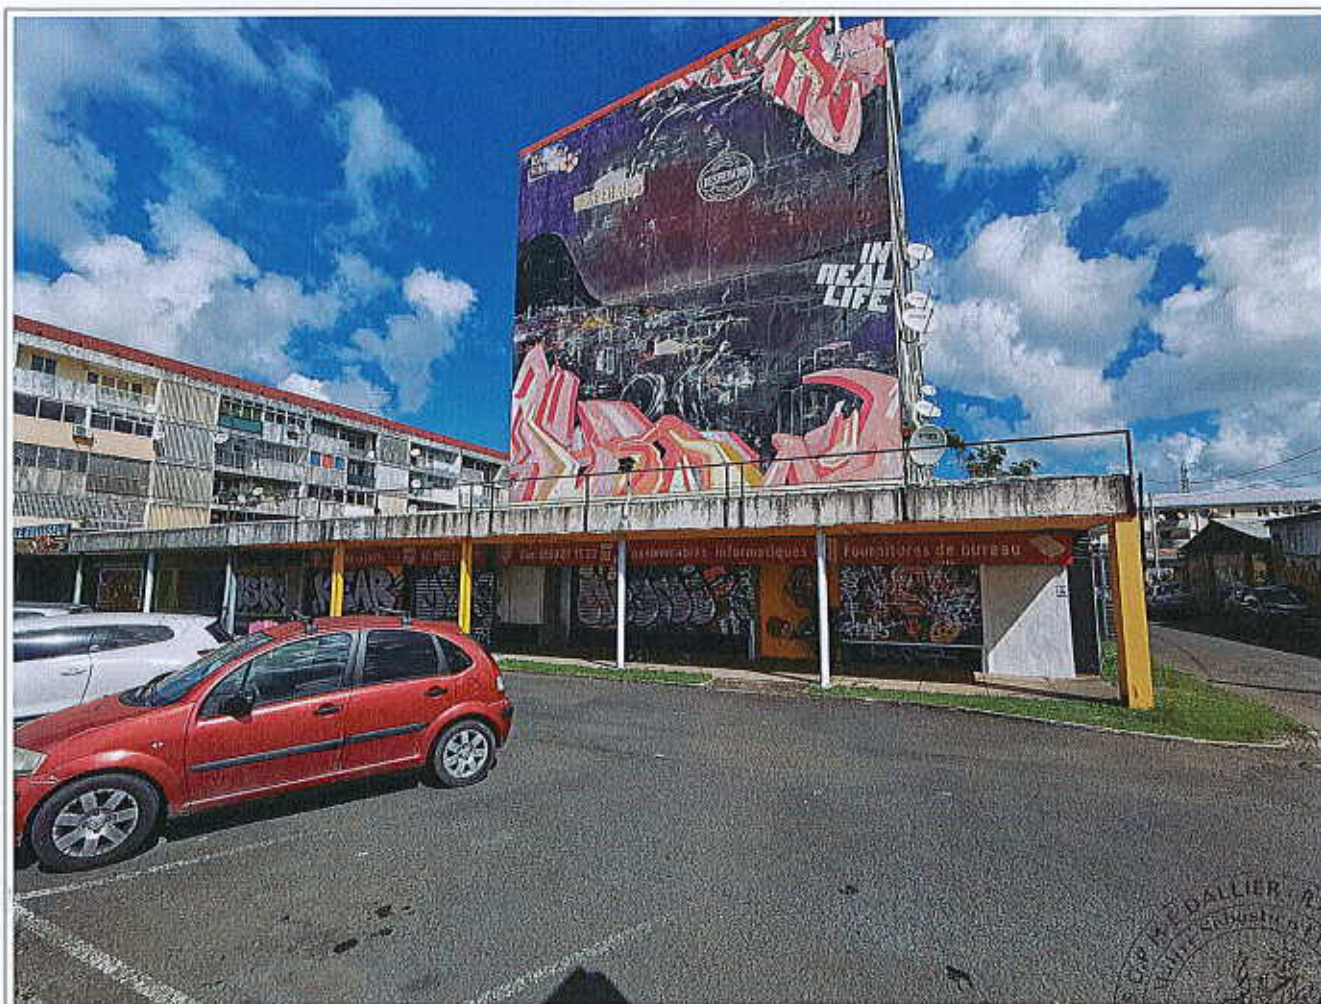
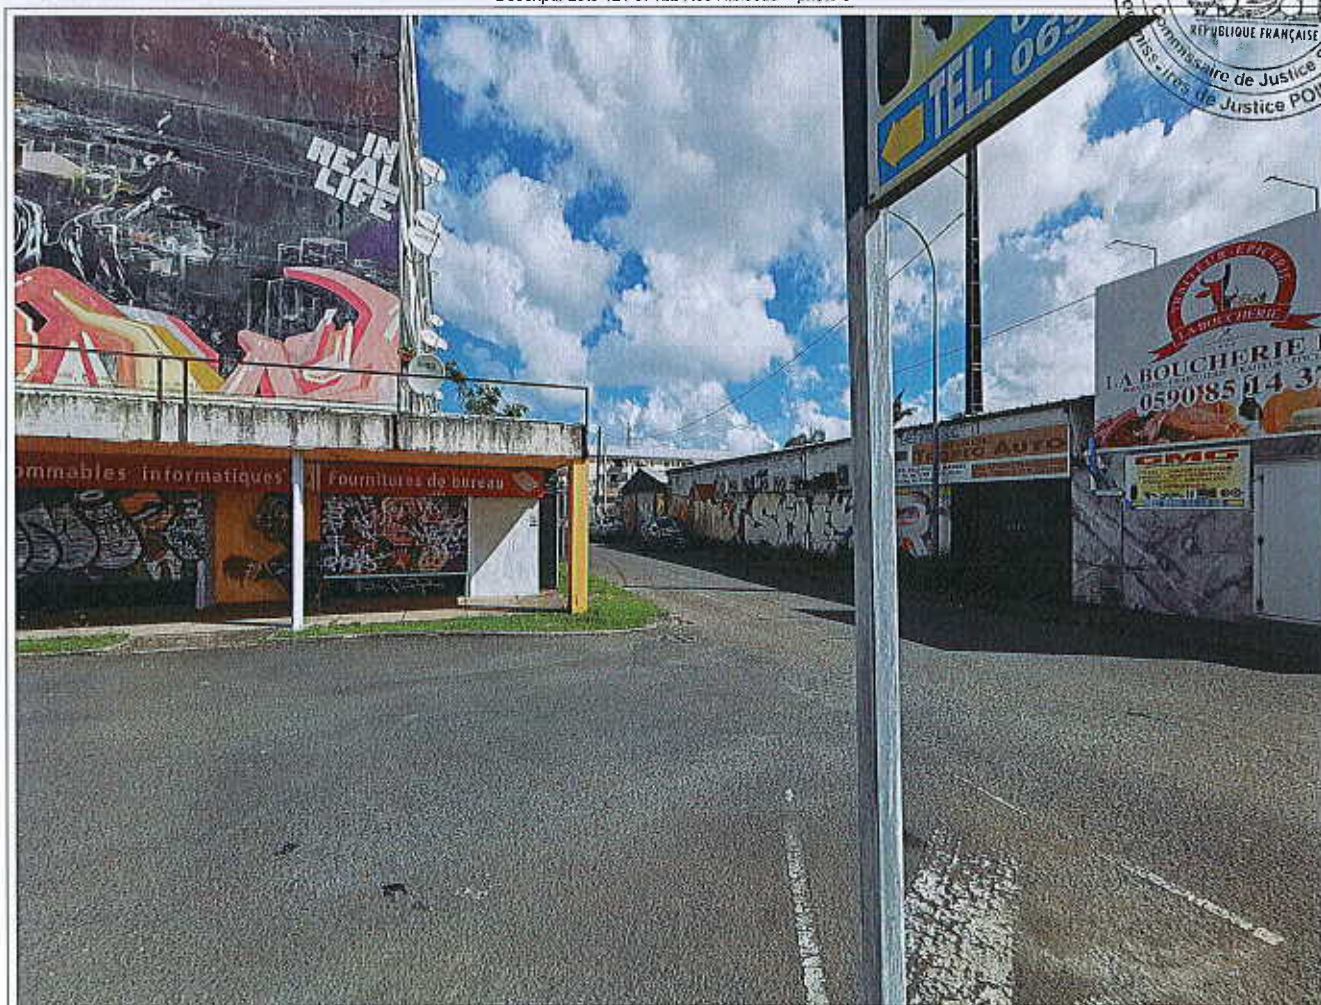
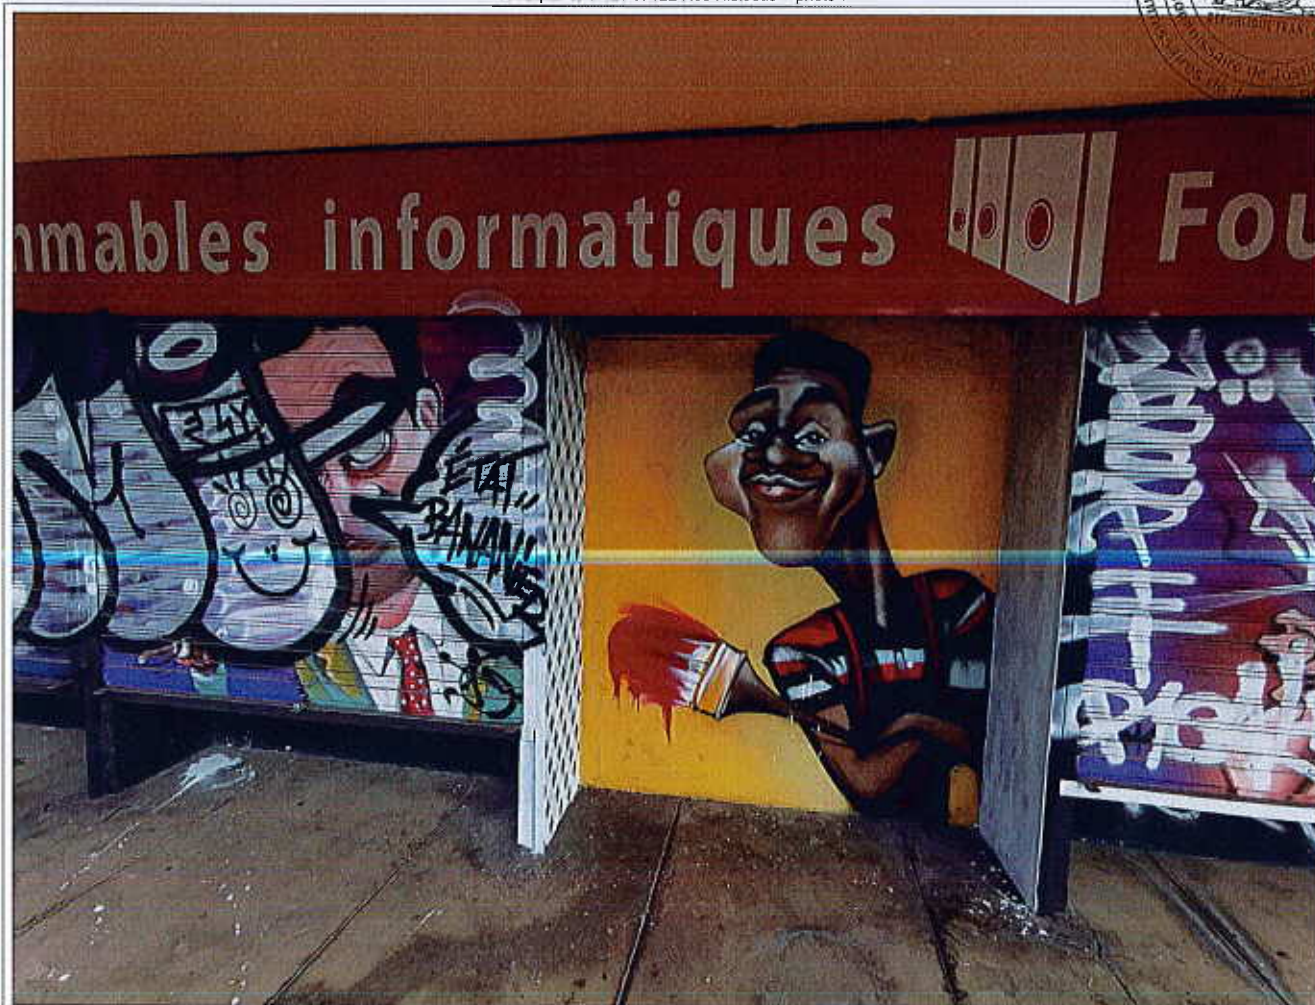
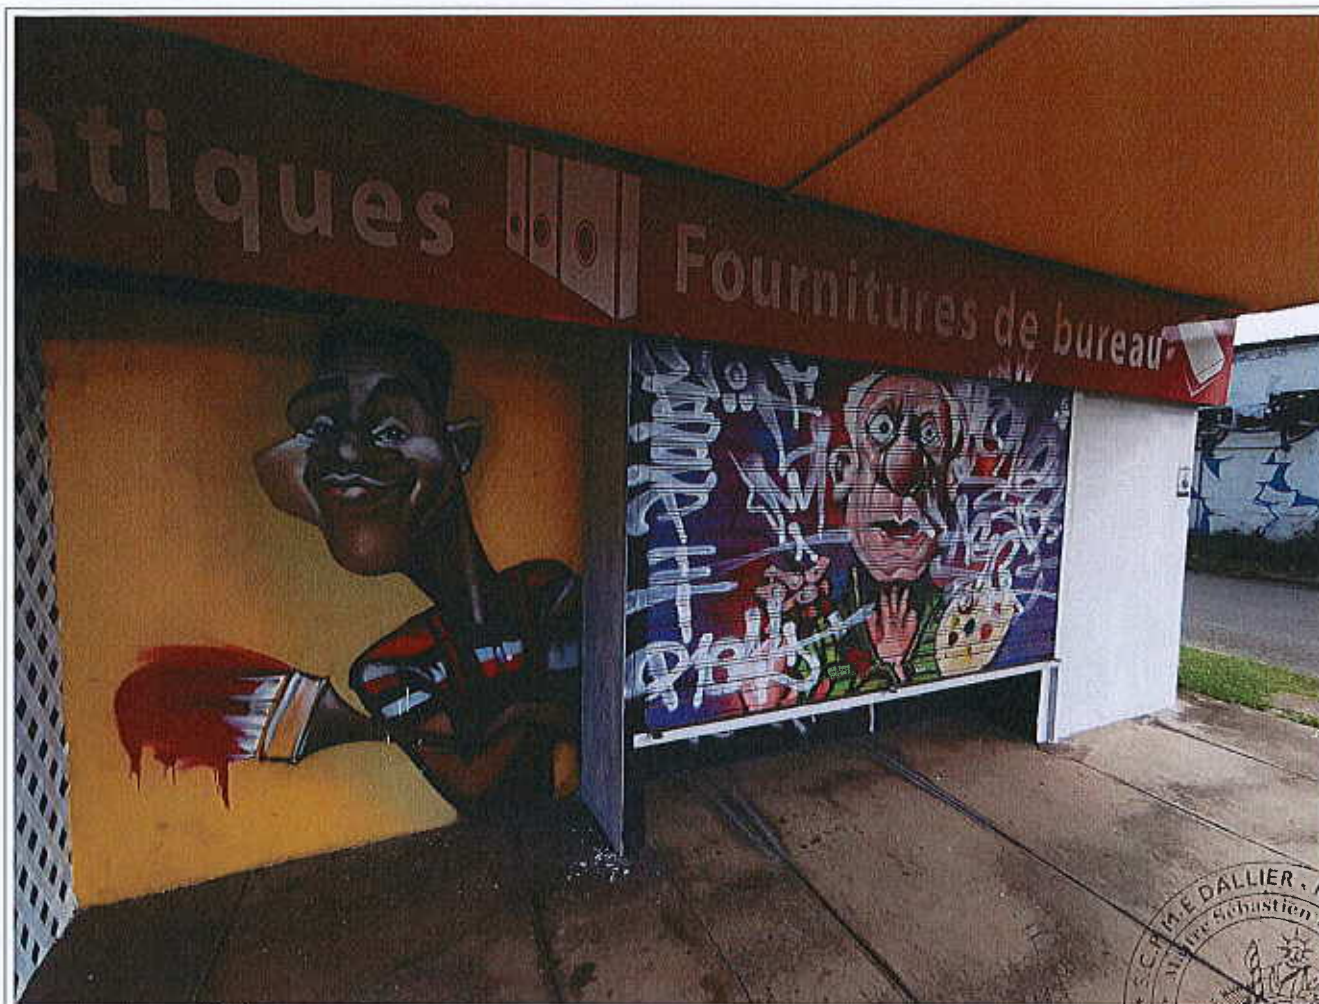
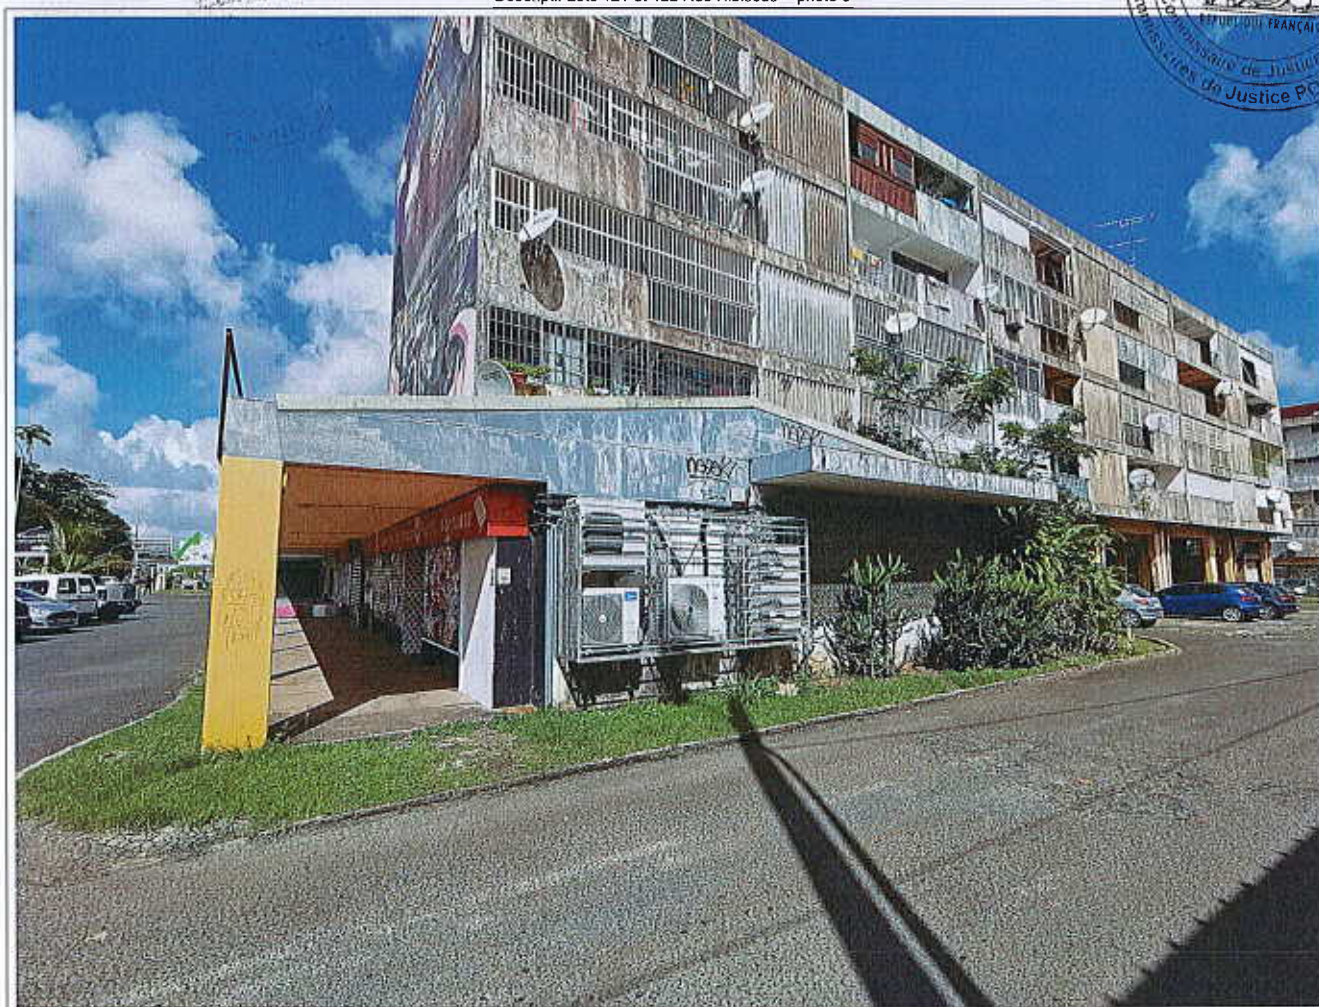
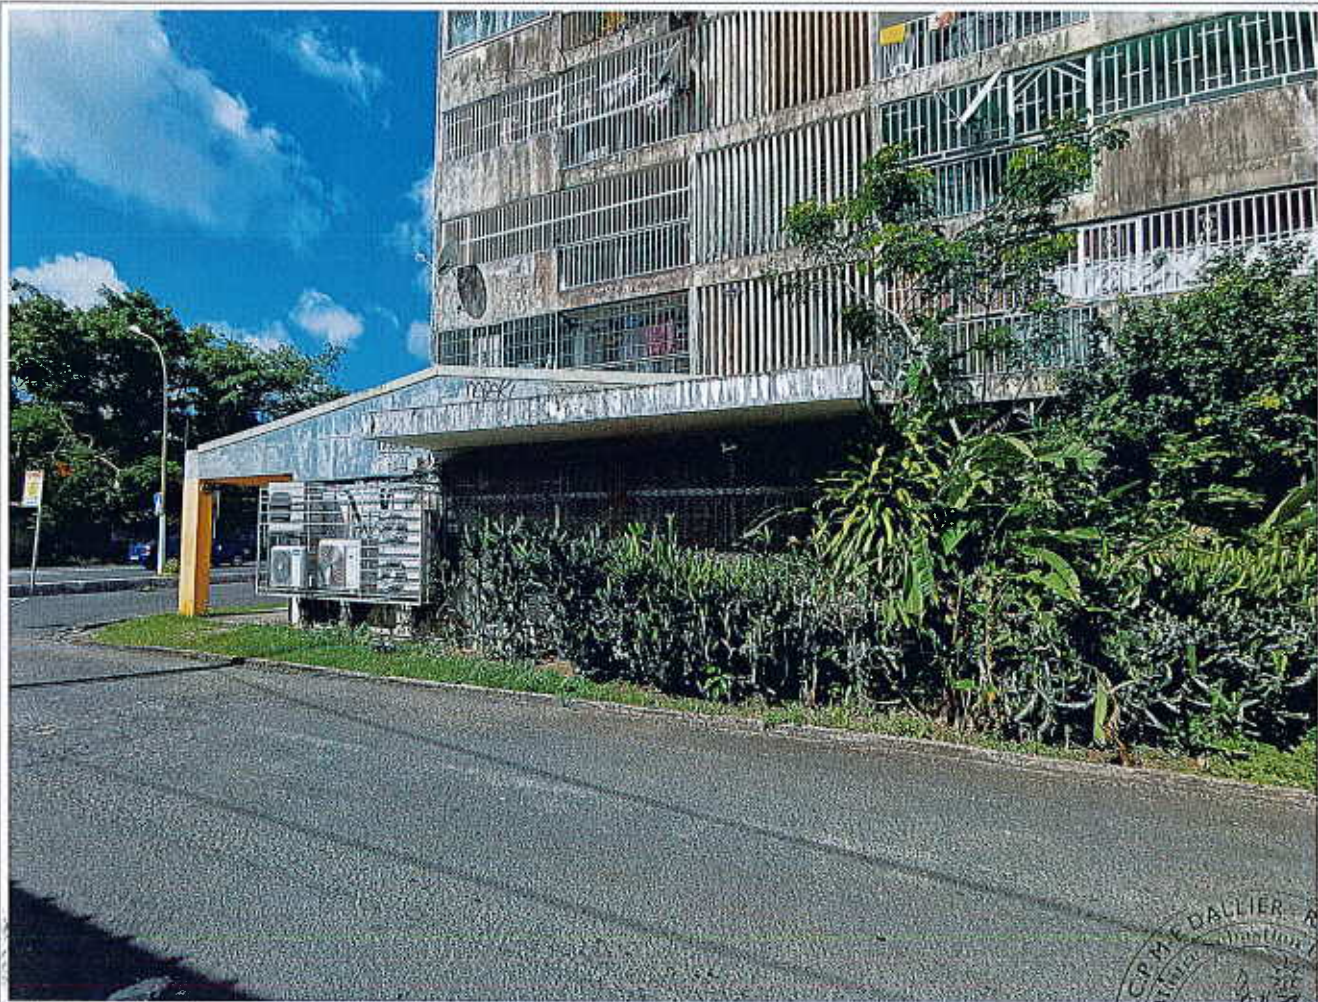
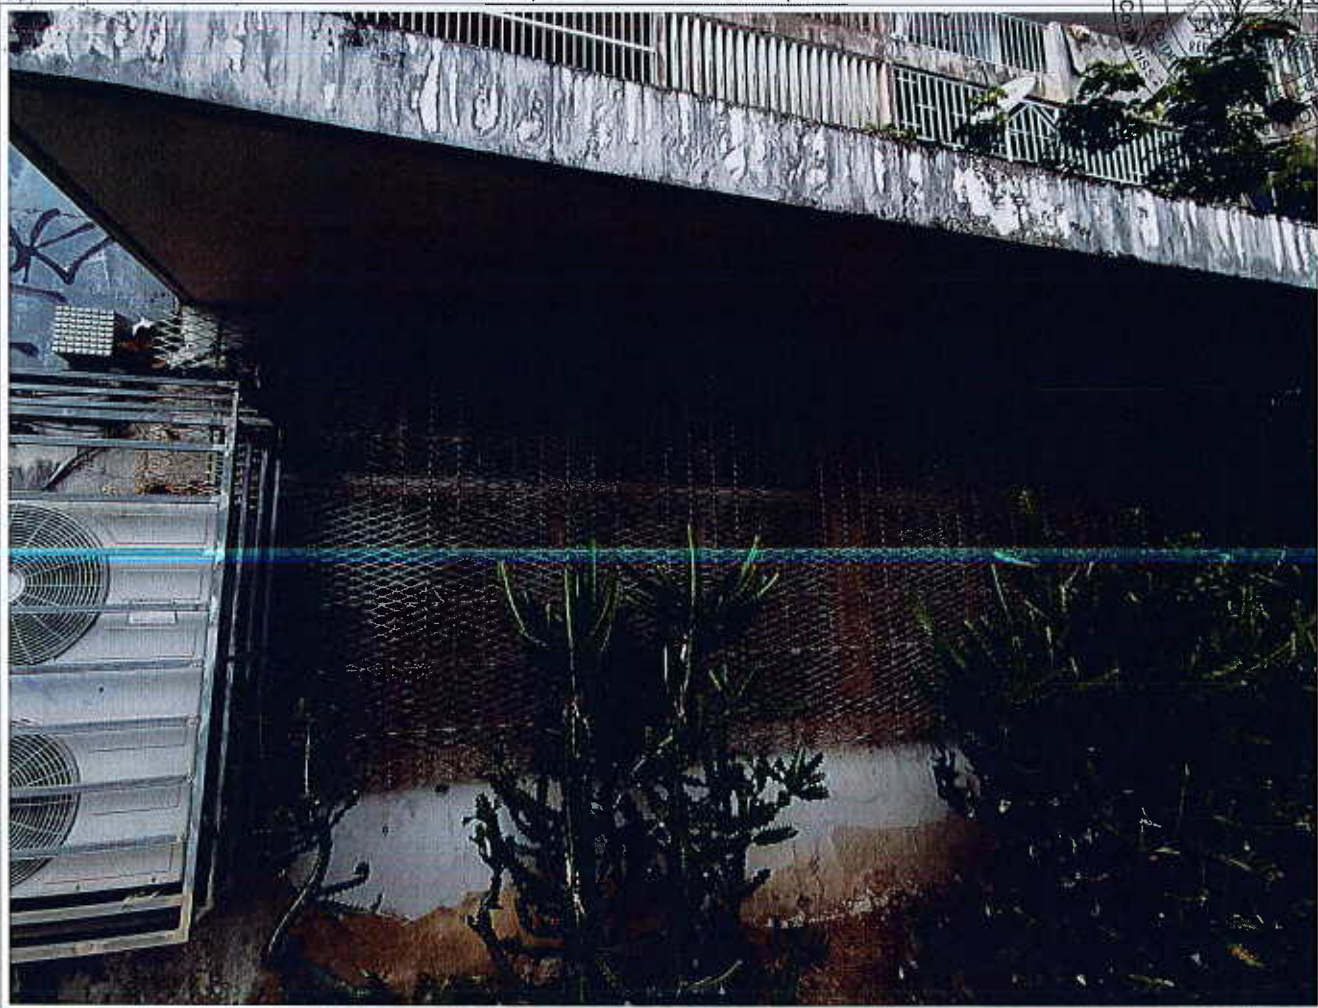
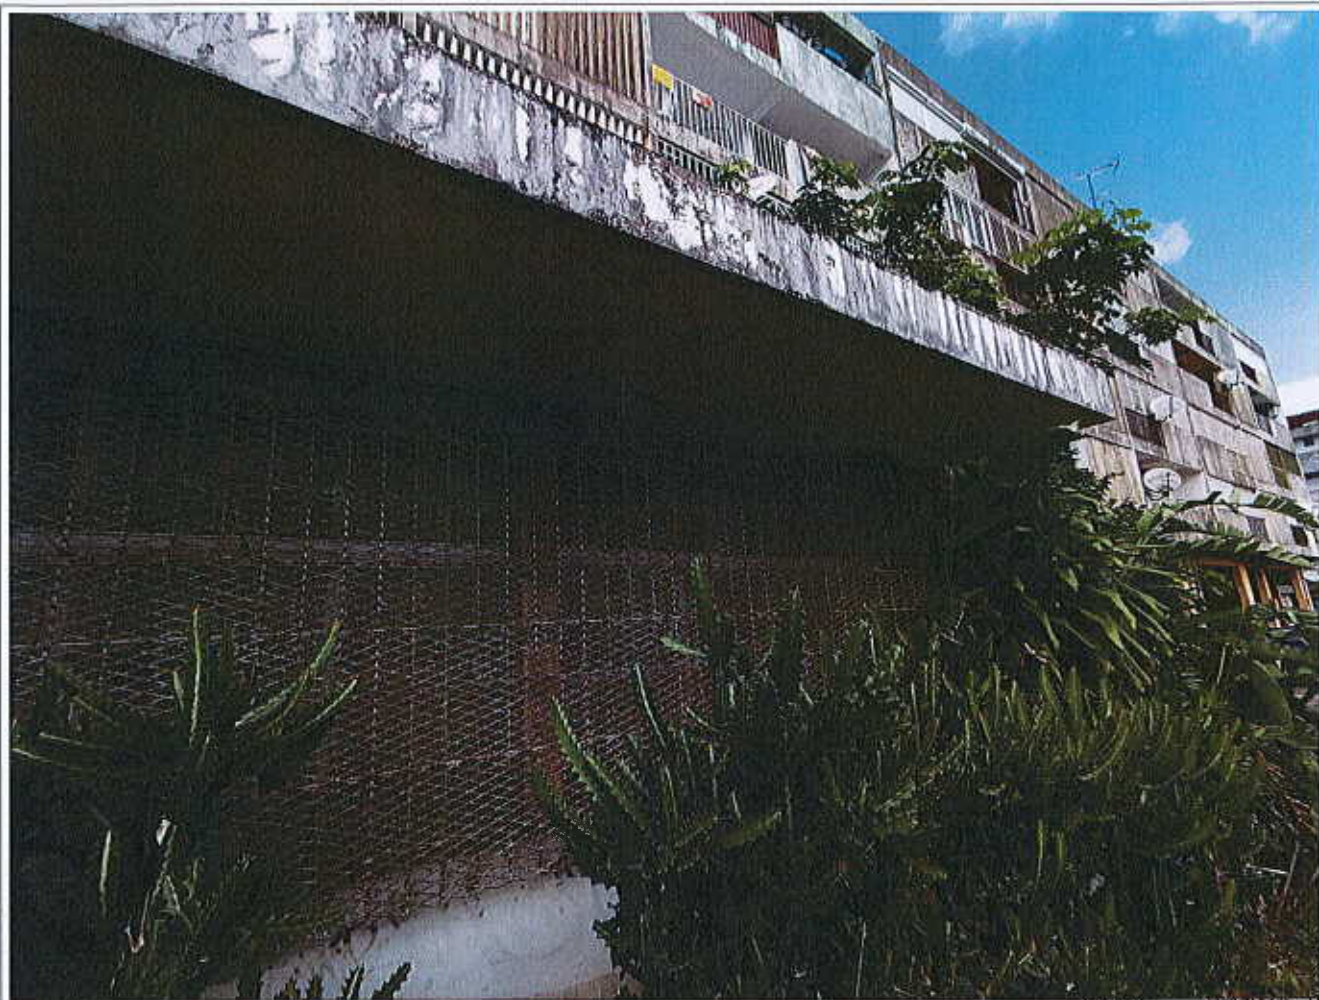
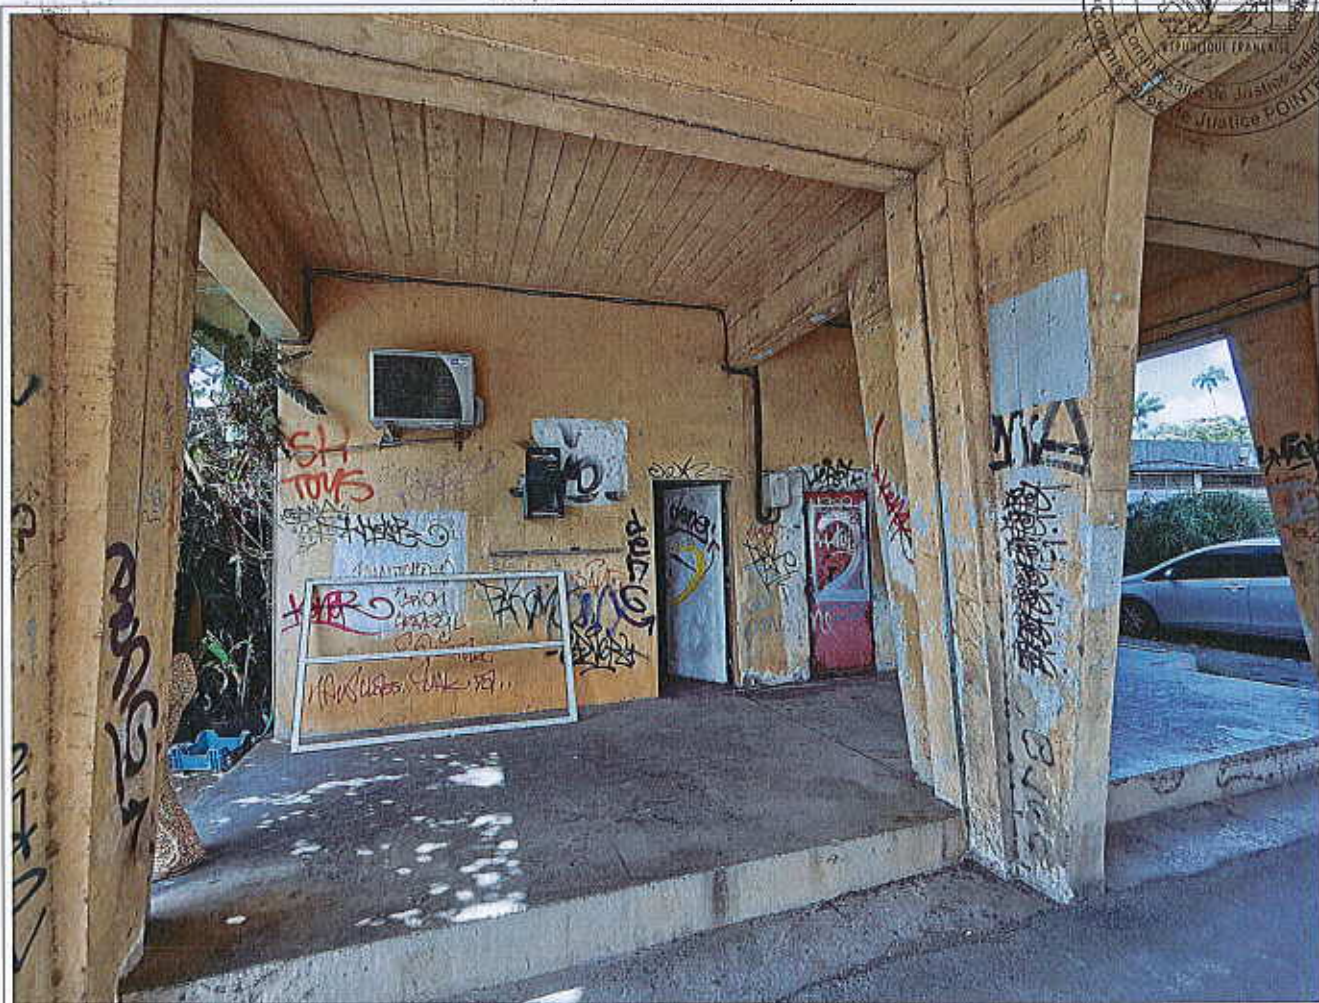
Les locaux sont situés à l'angle Sud-Est de la résidence Hibiscus, en rez-de-chaussée.

Entre les locaux et l'avenue se trouvent des places de parkings goudronnées.

L'ensemble de la résidence est en état de vétusté avancée.

Côté rue, les locaux disposent de deux vitrines gardées par des volets roulants métalliques. La façade avant est recouverte de tags y compris sur les volets roulants.

Une galerie couverte longe la façade avant des locaux.

Des compresseurs de climatisation sont fixés sur la façade Est. Sur cette façade, se trouvent des fenêtres à ailettes vitrées gardées par une grille métallique fixe. Cette façade est longée par de la végétation, notamment des petits cactus.

La seule entrée dans les locaux se trouve à l'arrière du local 121, sous le porche. Cette façade est recouverte de tags et supporte un compresseur de climatisation.

Les locaux sont surmontés en partie de l'immeuble bâti en R+4 et en partie d'une toiture en tôles ondulées dont l'état semble vétuste.
