**PROCES -VERBAL DE DESCRIPTION**  
**EN DATE DU DIX-NEUF AOÛT**  
**DEUX MILLE VINGT DEUX**

Dans l'ensemble immobilier en copropriété la Cité Hibiscus 97139 LES ABYMES, sur une parcelle cadastrée CY 35, le local 121 en rez-de-chaussée et les 52/10.000èmes des parties communes et le local 122 bordant le précédent au Sud et les 55/10.000èmes des parties communes

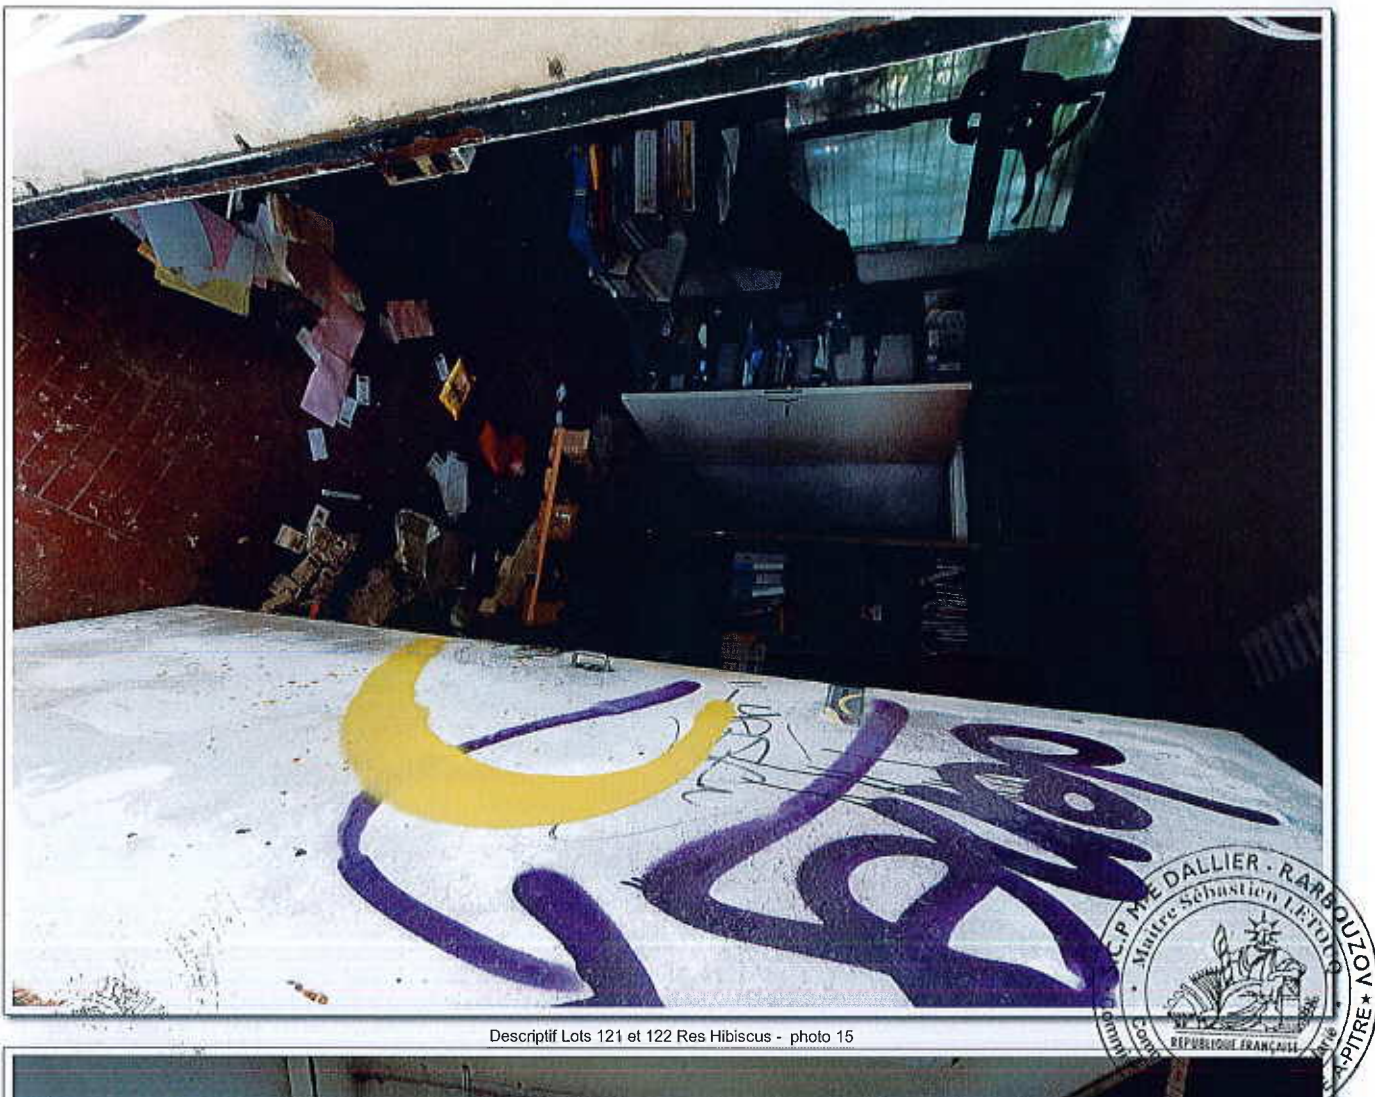
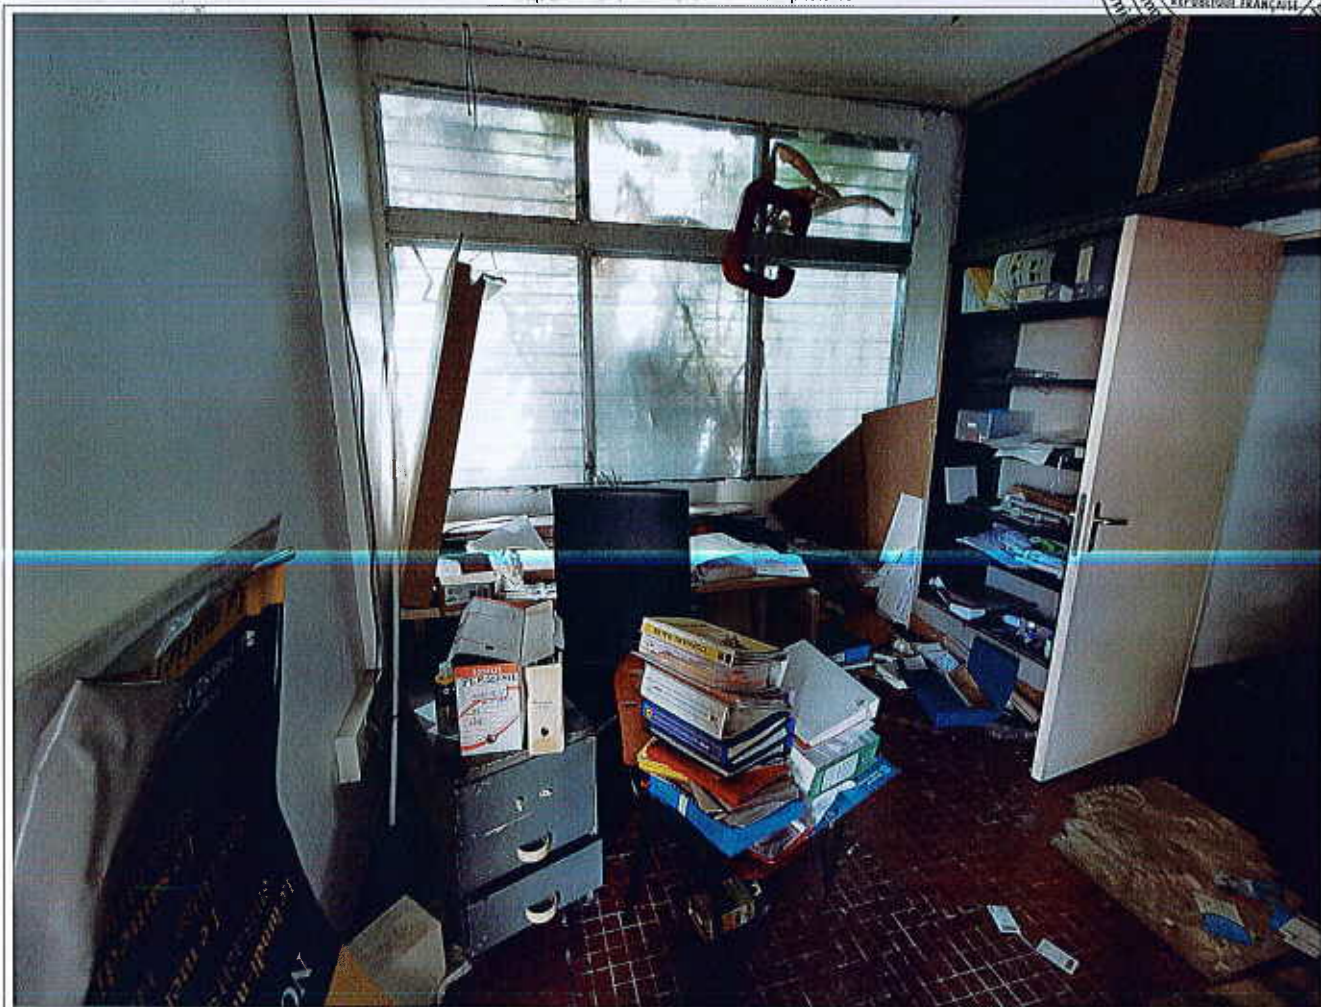
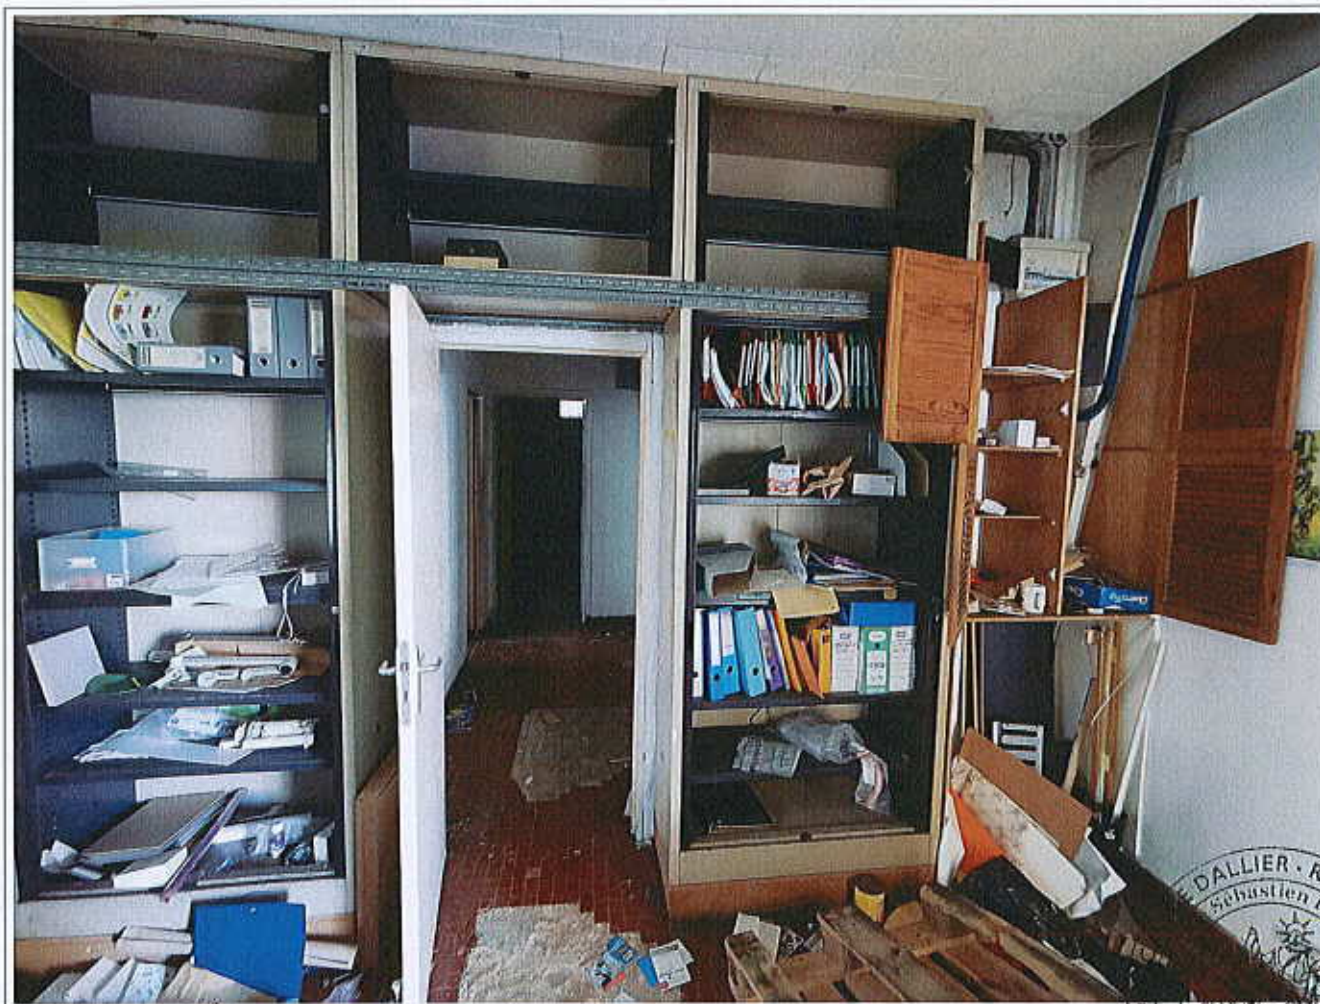
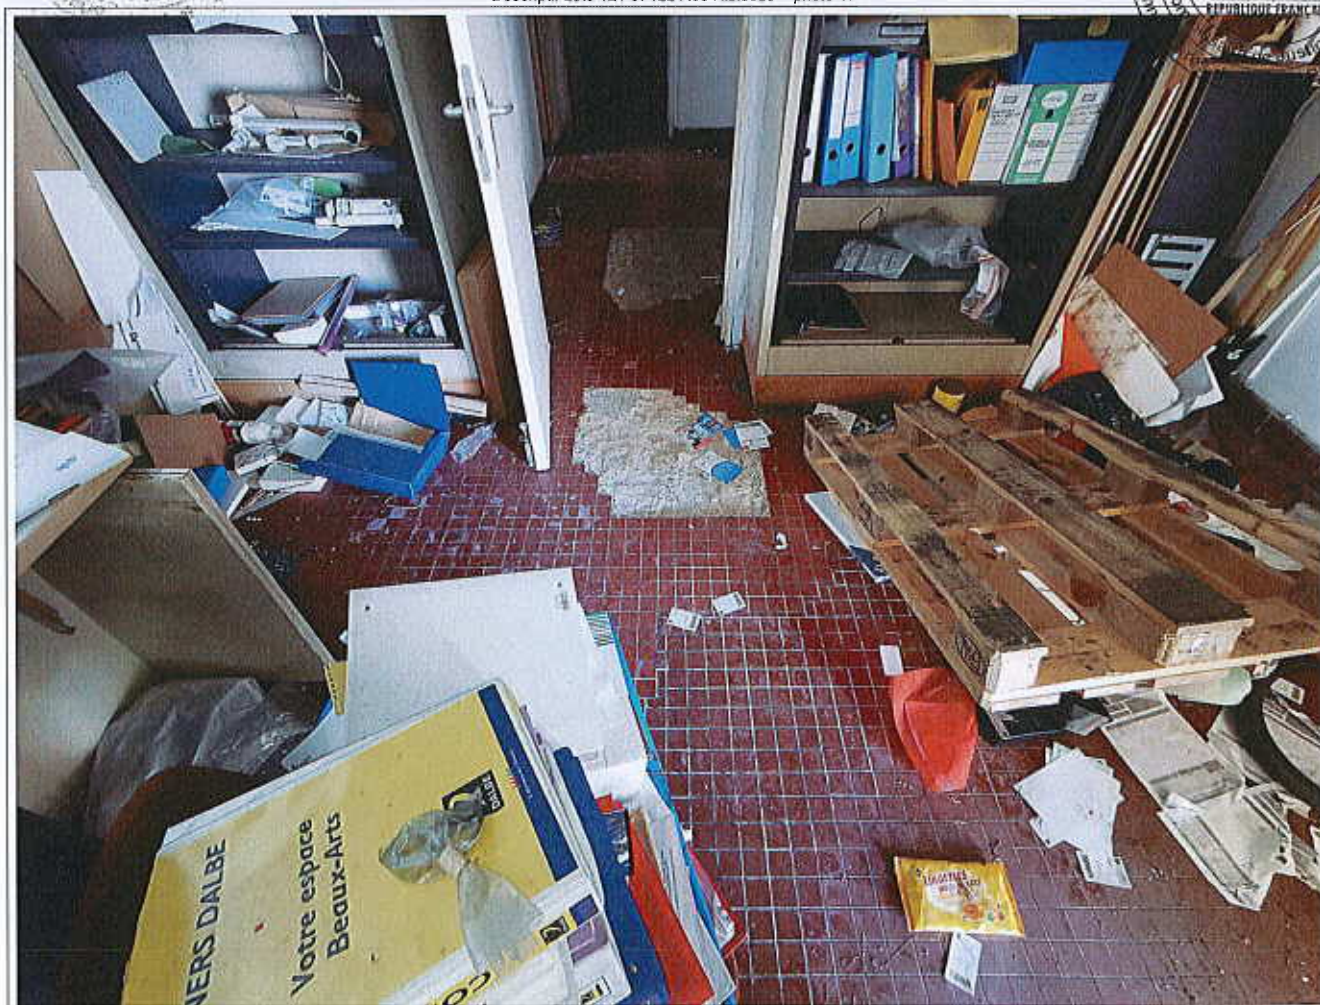
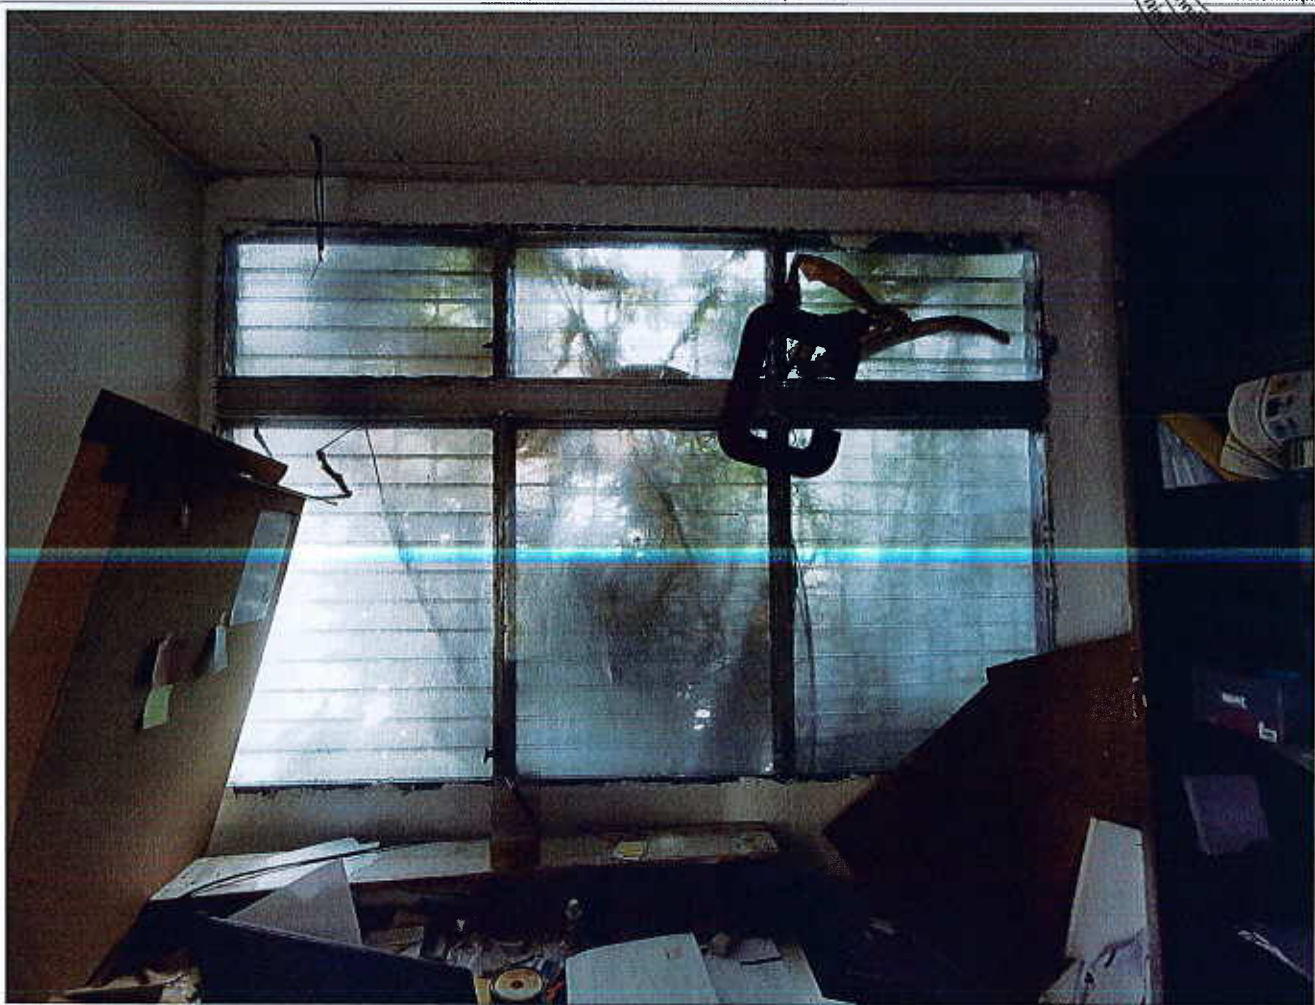
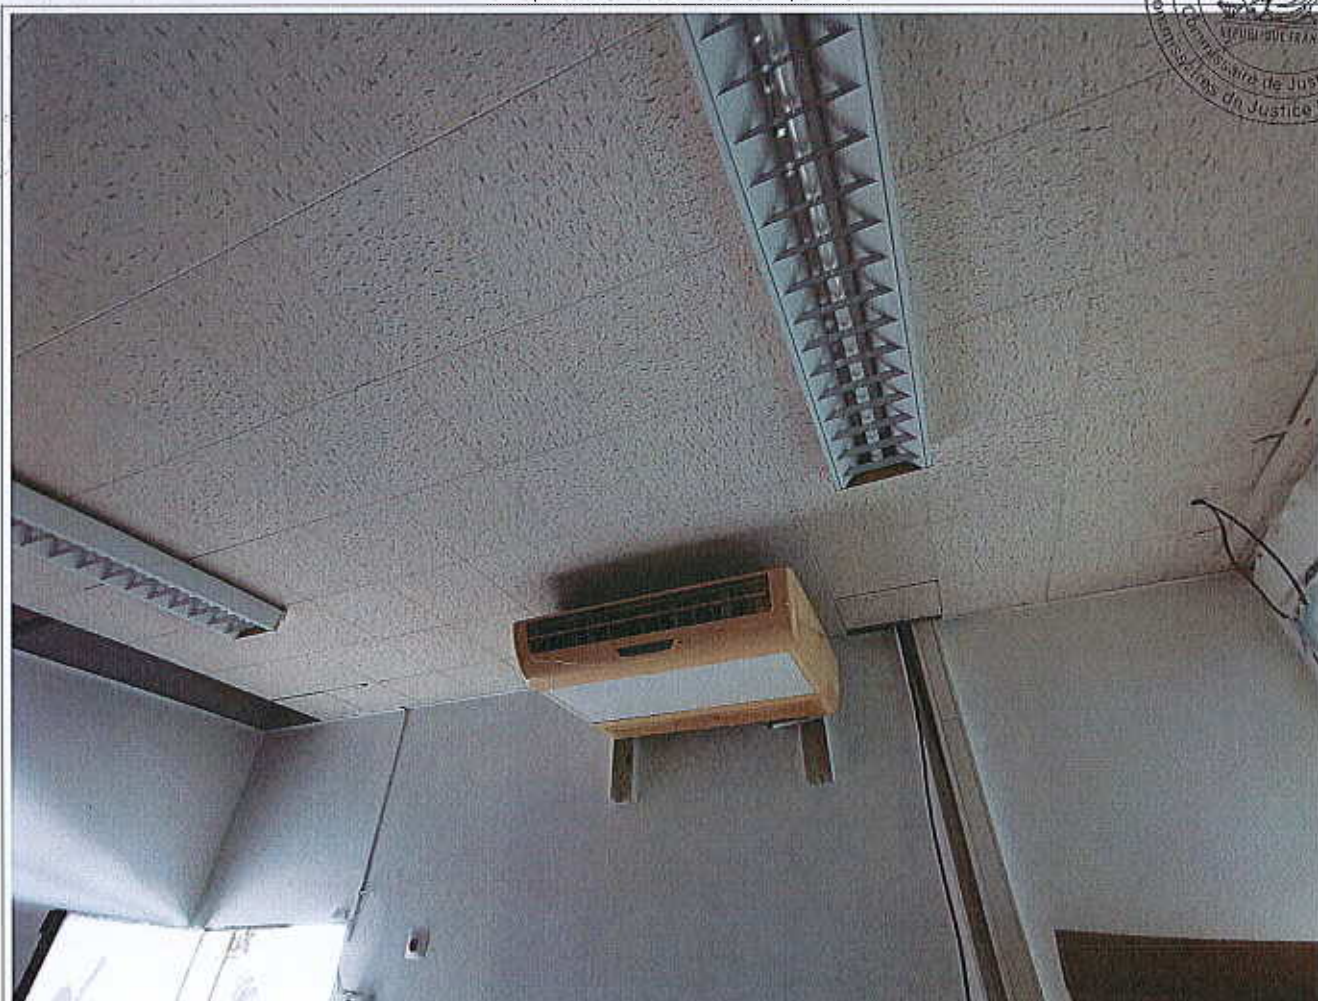
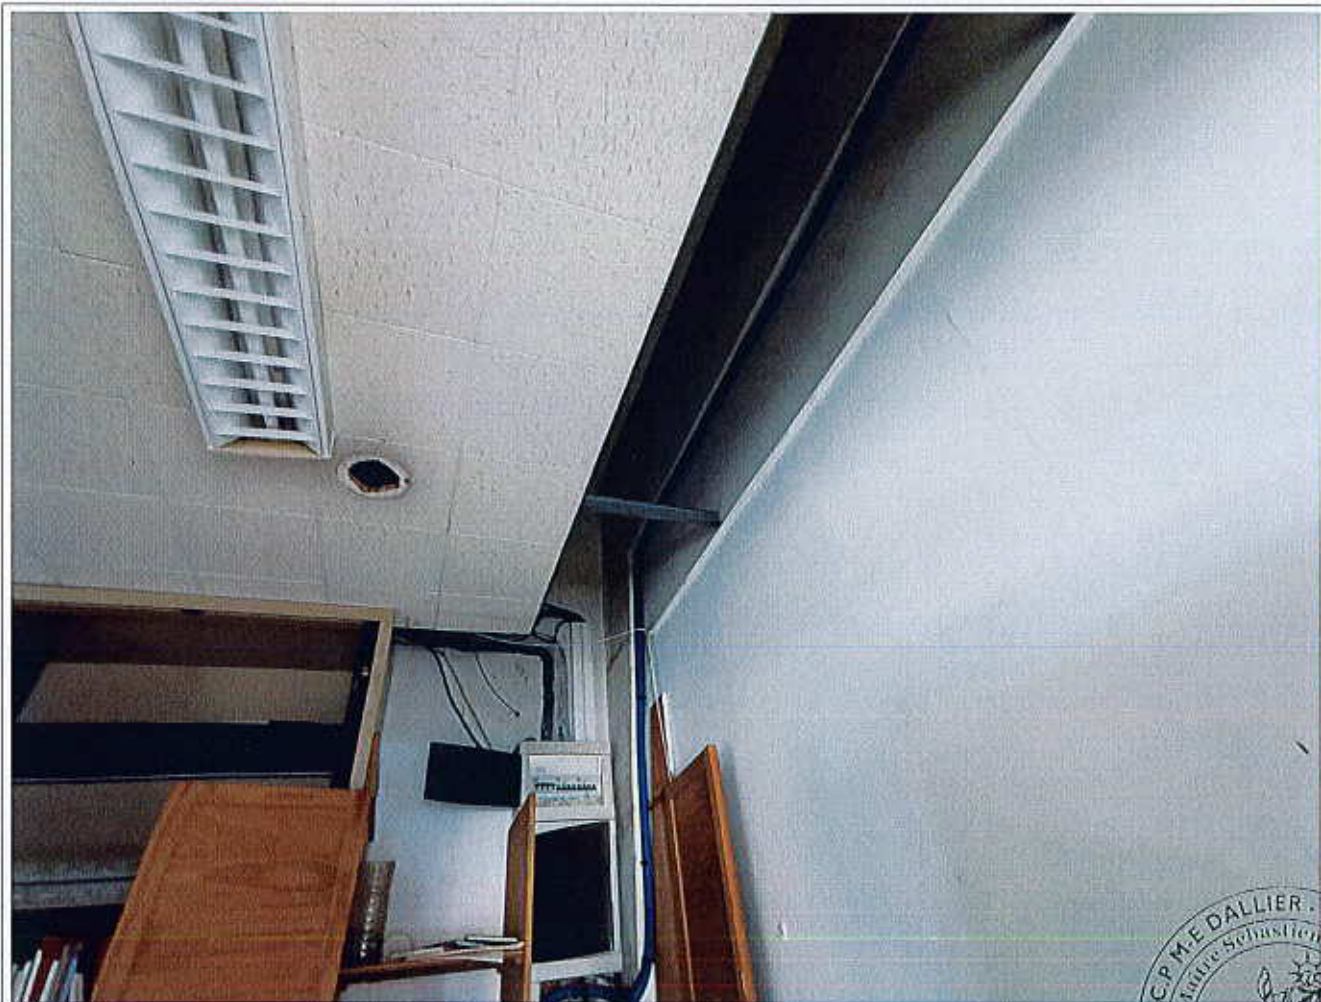
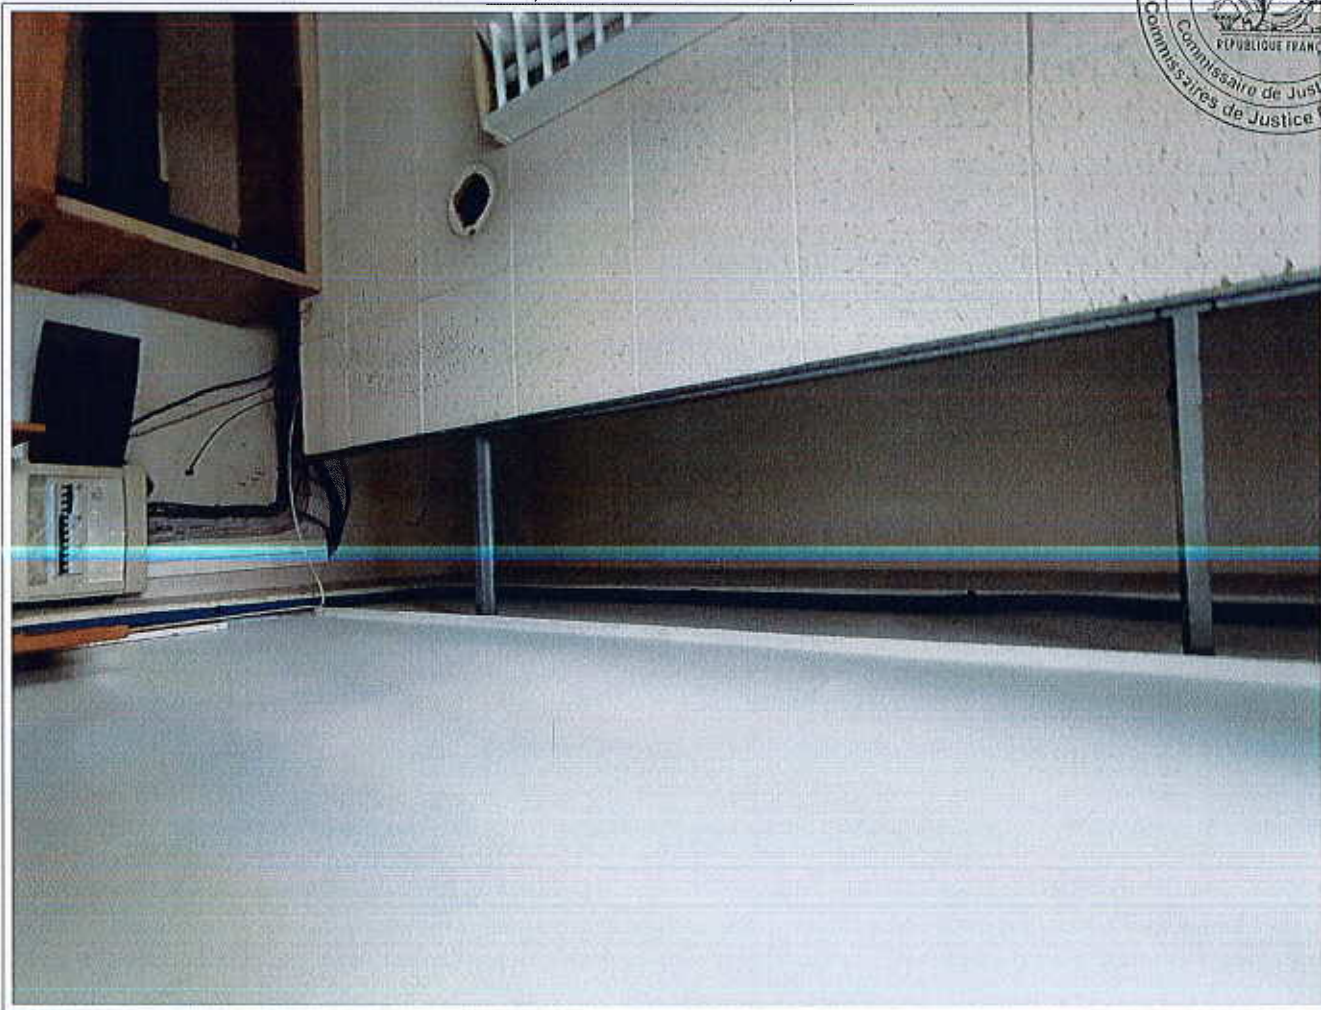
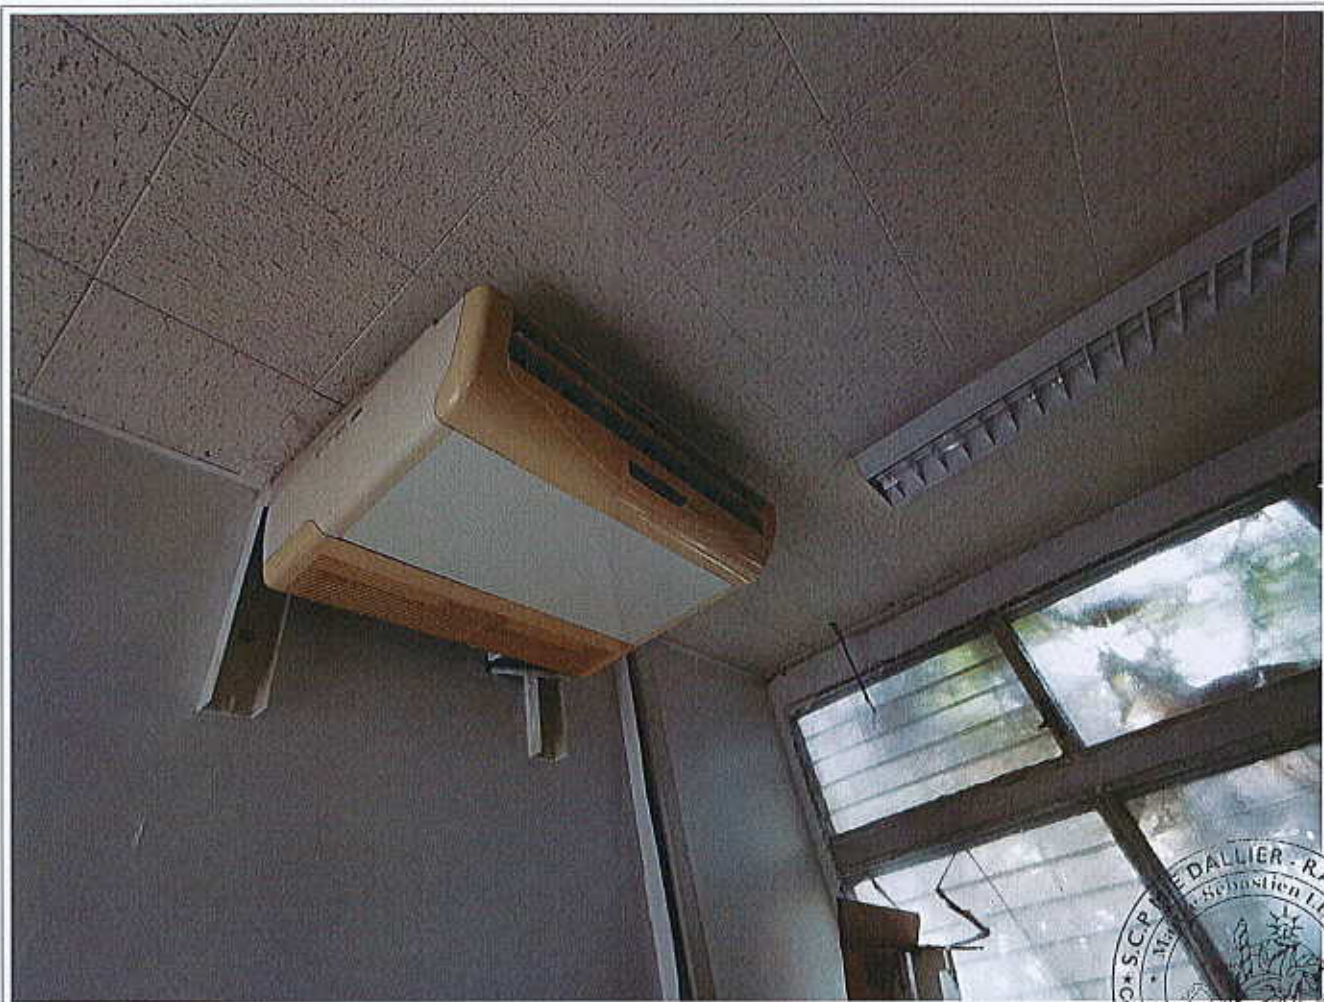
Sol et plinthes : carrelage petits carreaux en mauvais état, plusieurs carreaux sont absents.

Murs : en maçonnerie, enduits au mortier de ciment et peints.

Plafond : dalles de faux plafond sur armature métallique et néons, le tout est vétuste.

Cette pièce prend jour via des fenêtres à ailettes vitrées en état de vétusté avancée.

Cette pièce dispose d'une climatisation vétuste.

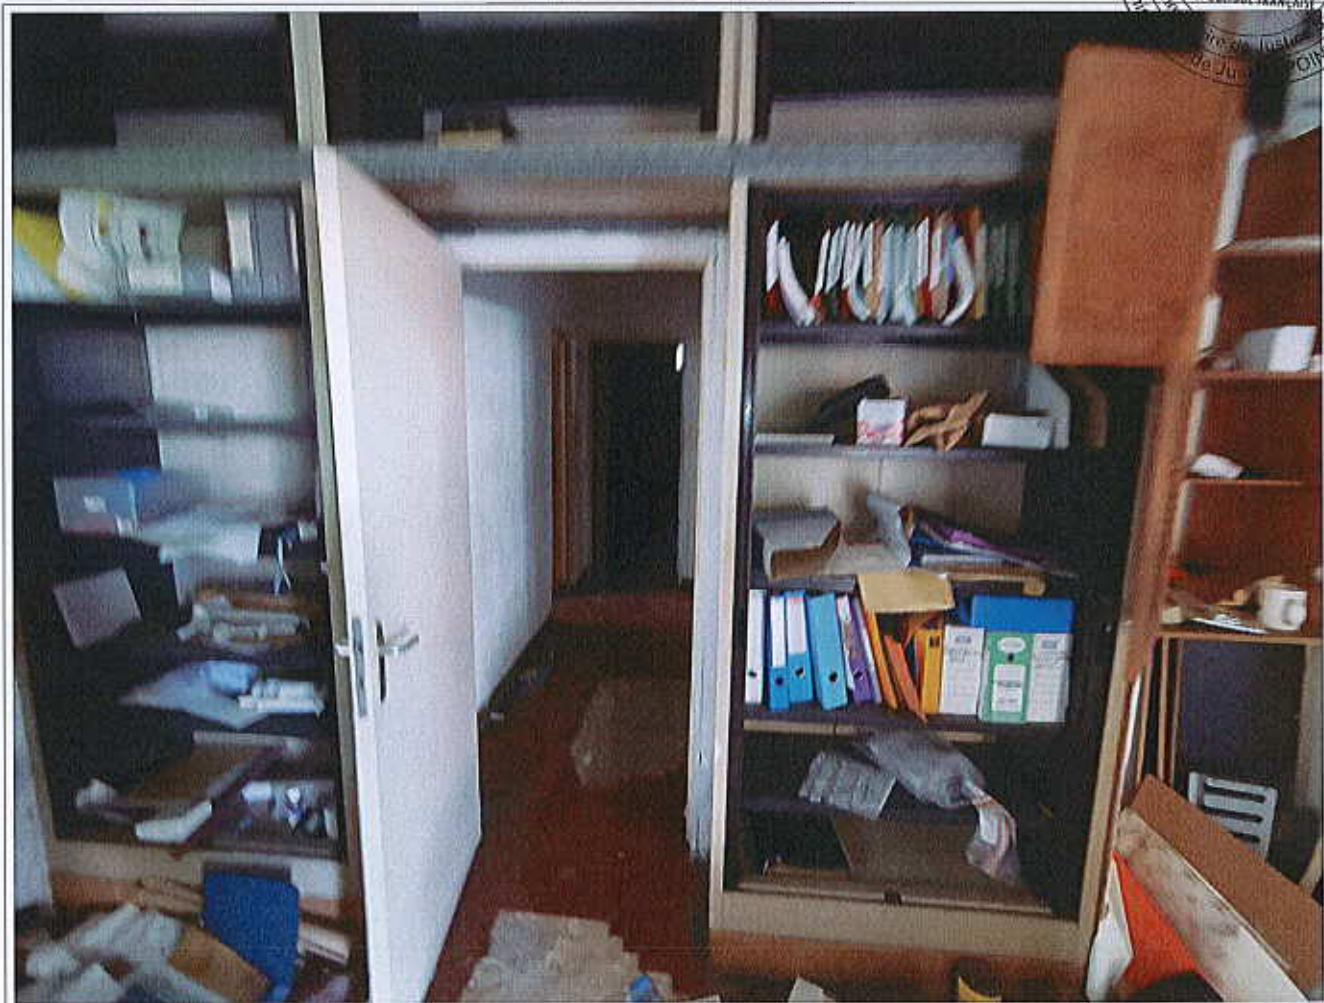
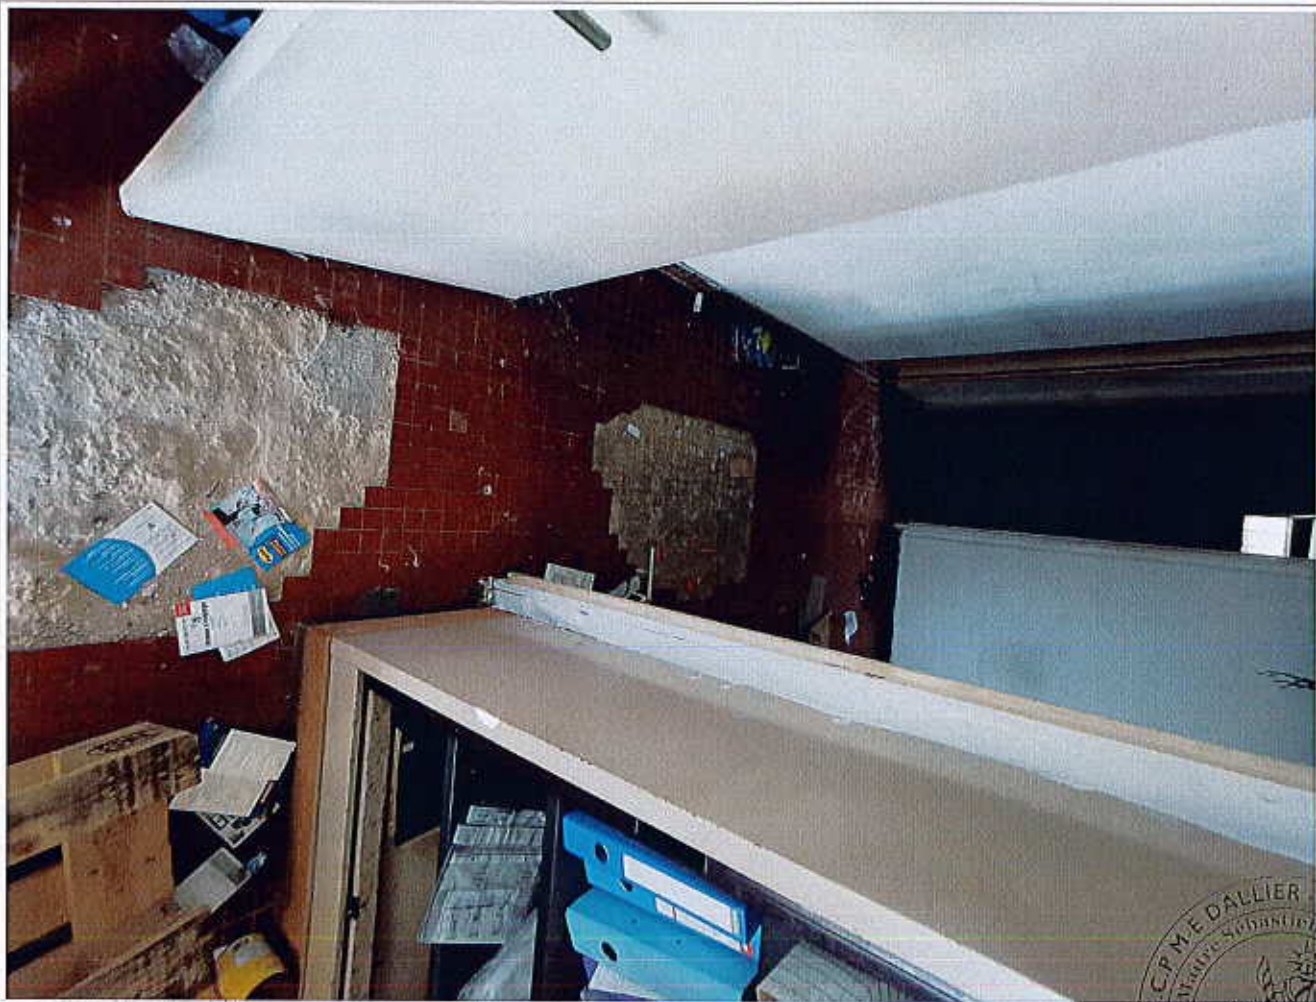
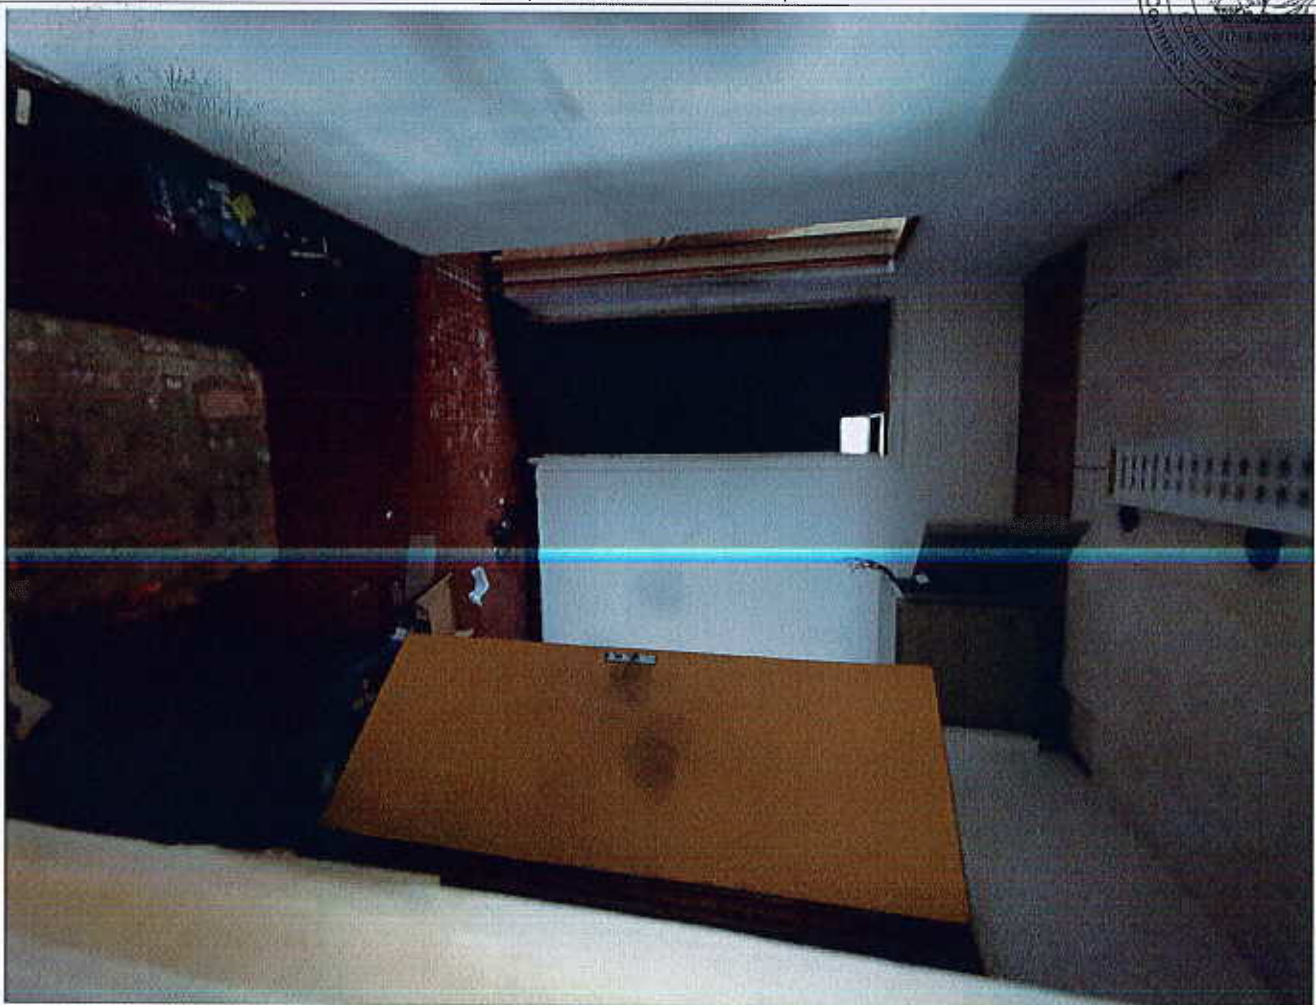
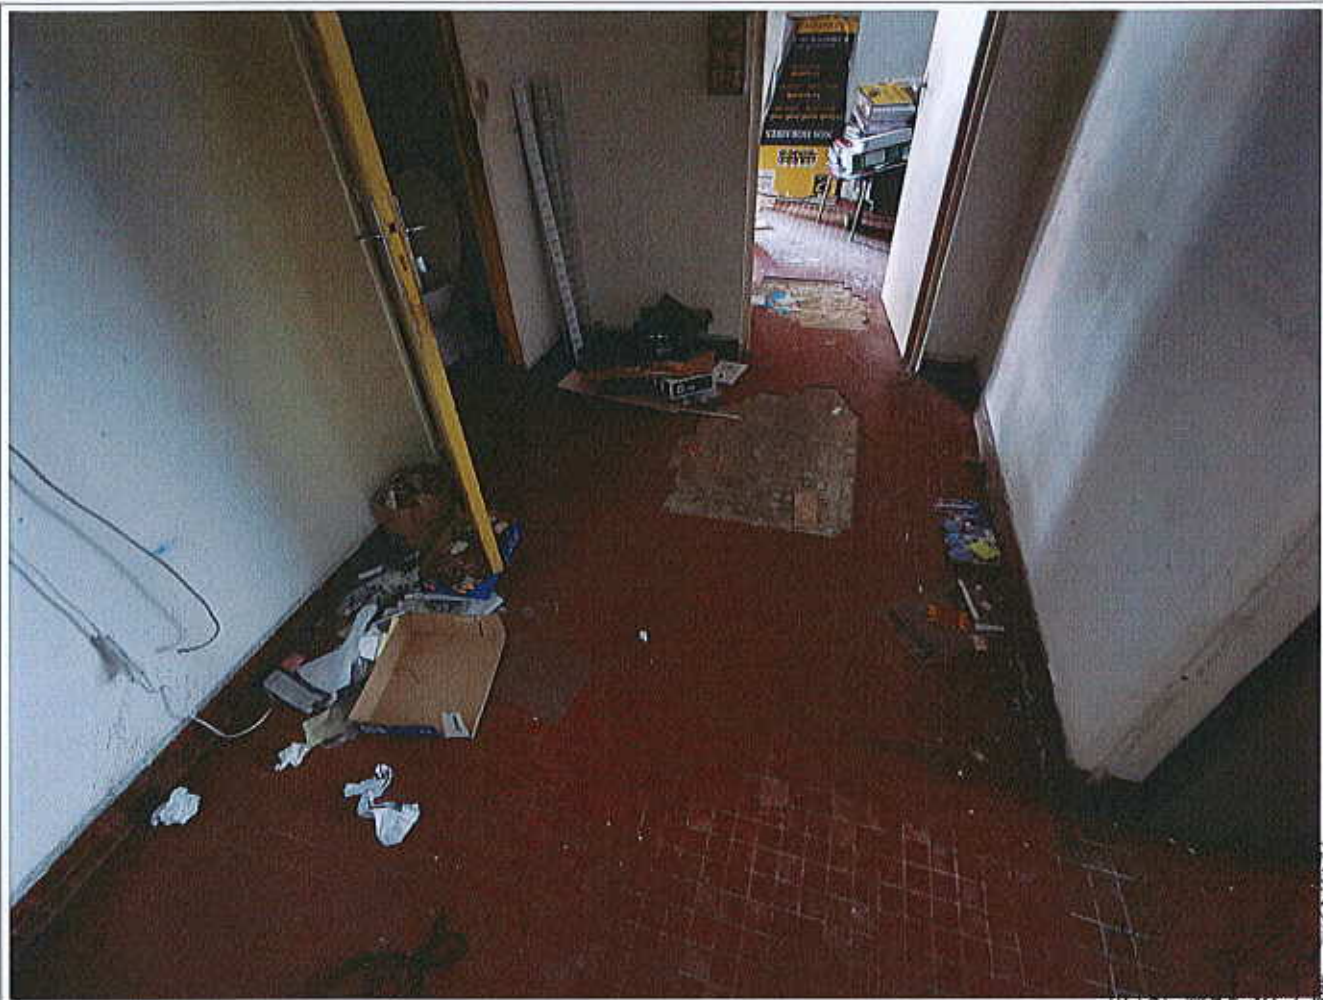
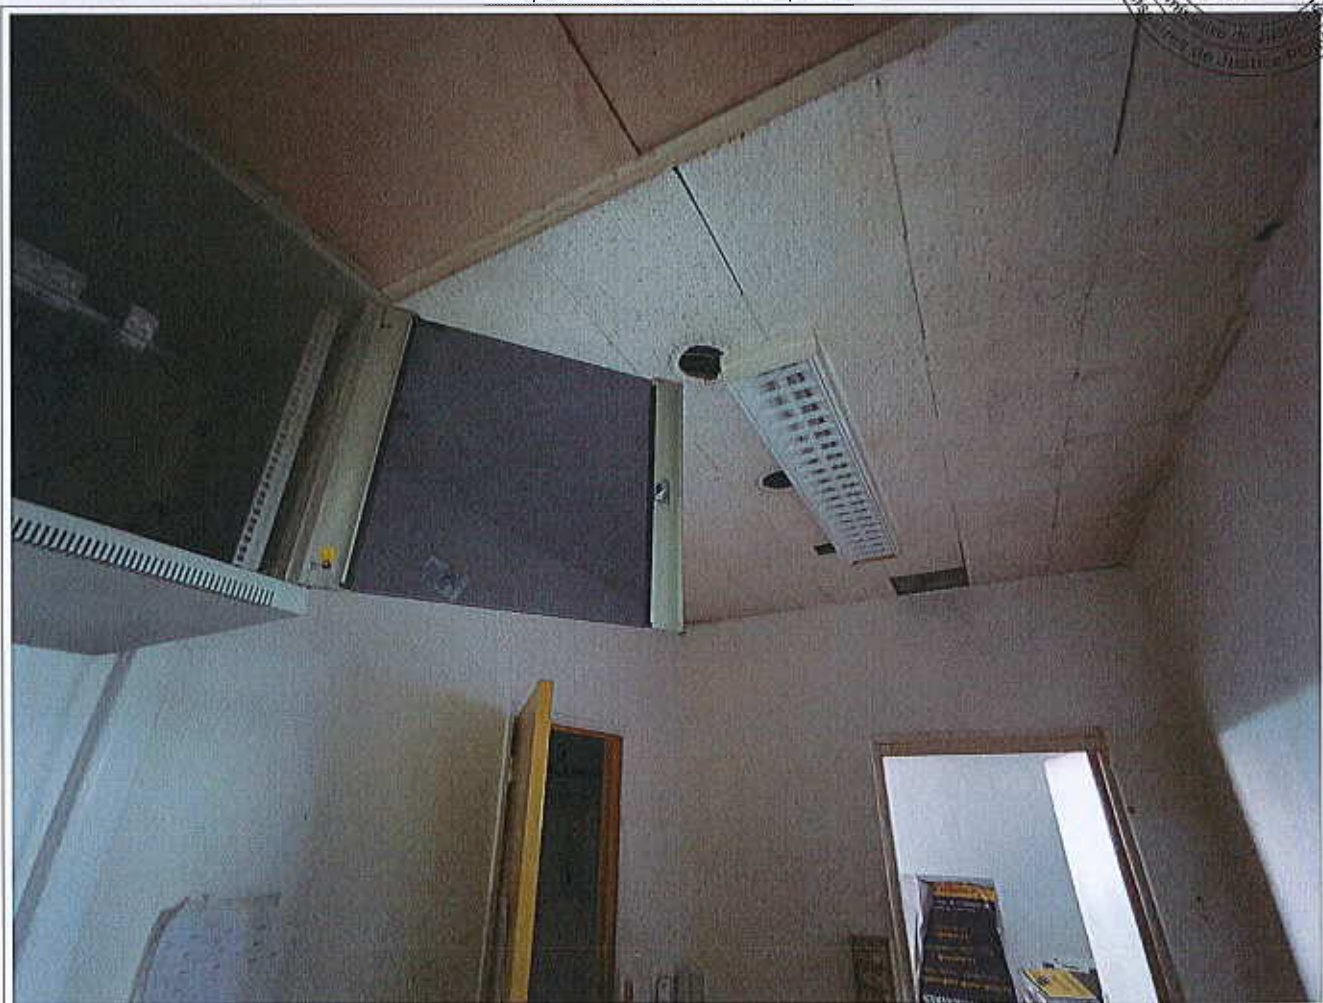
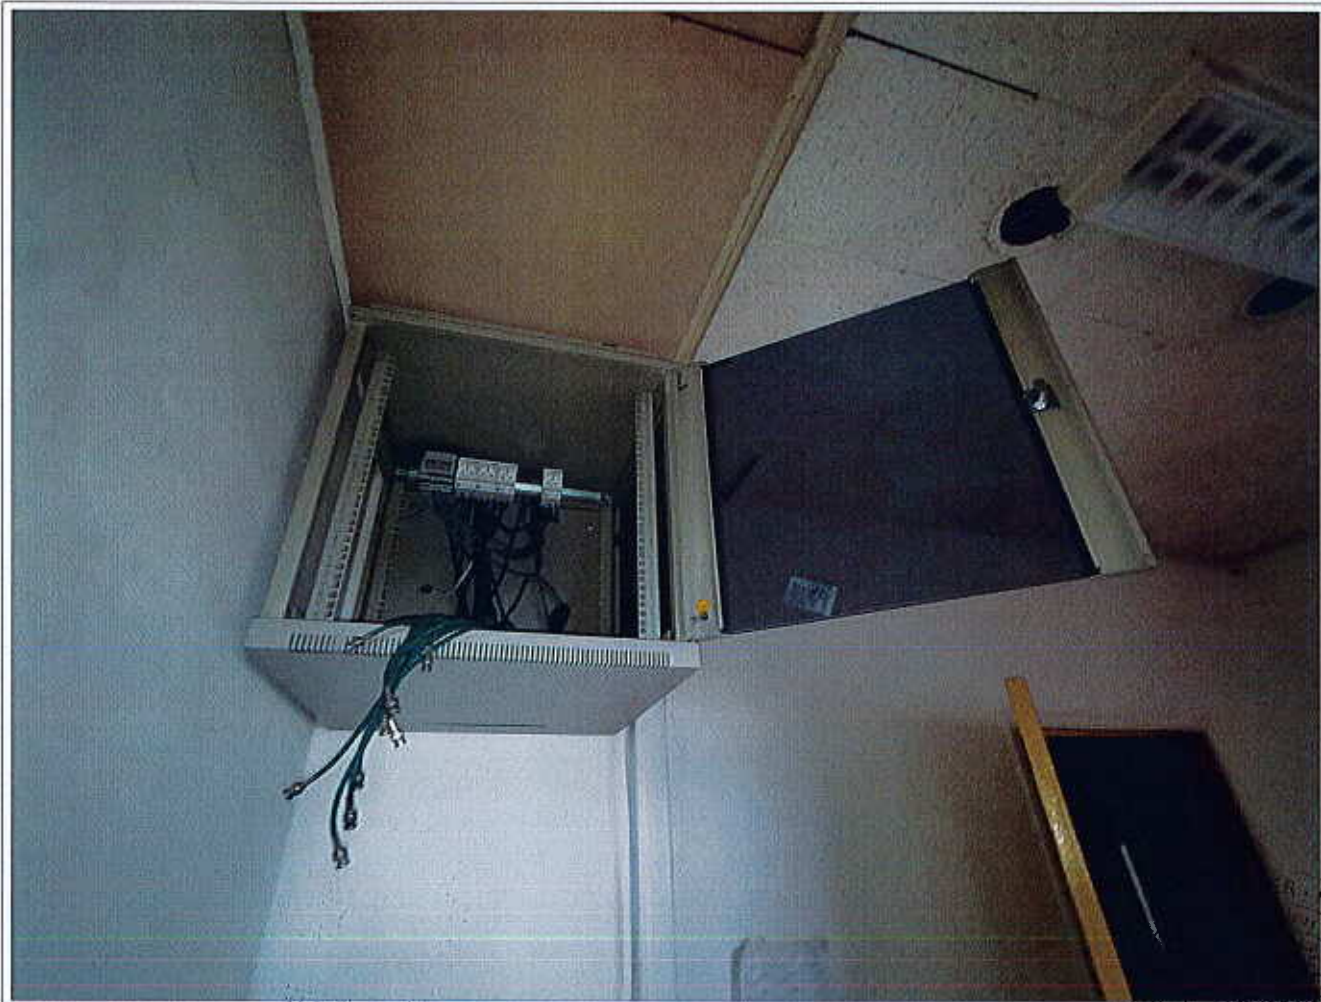
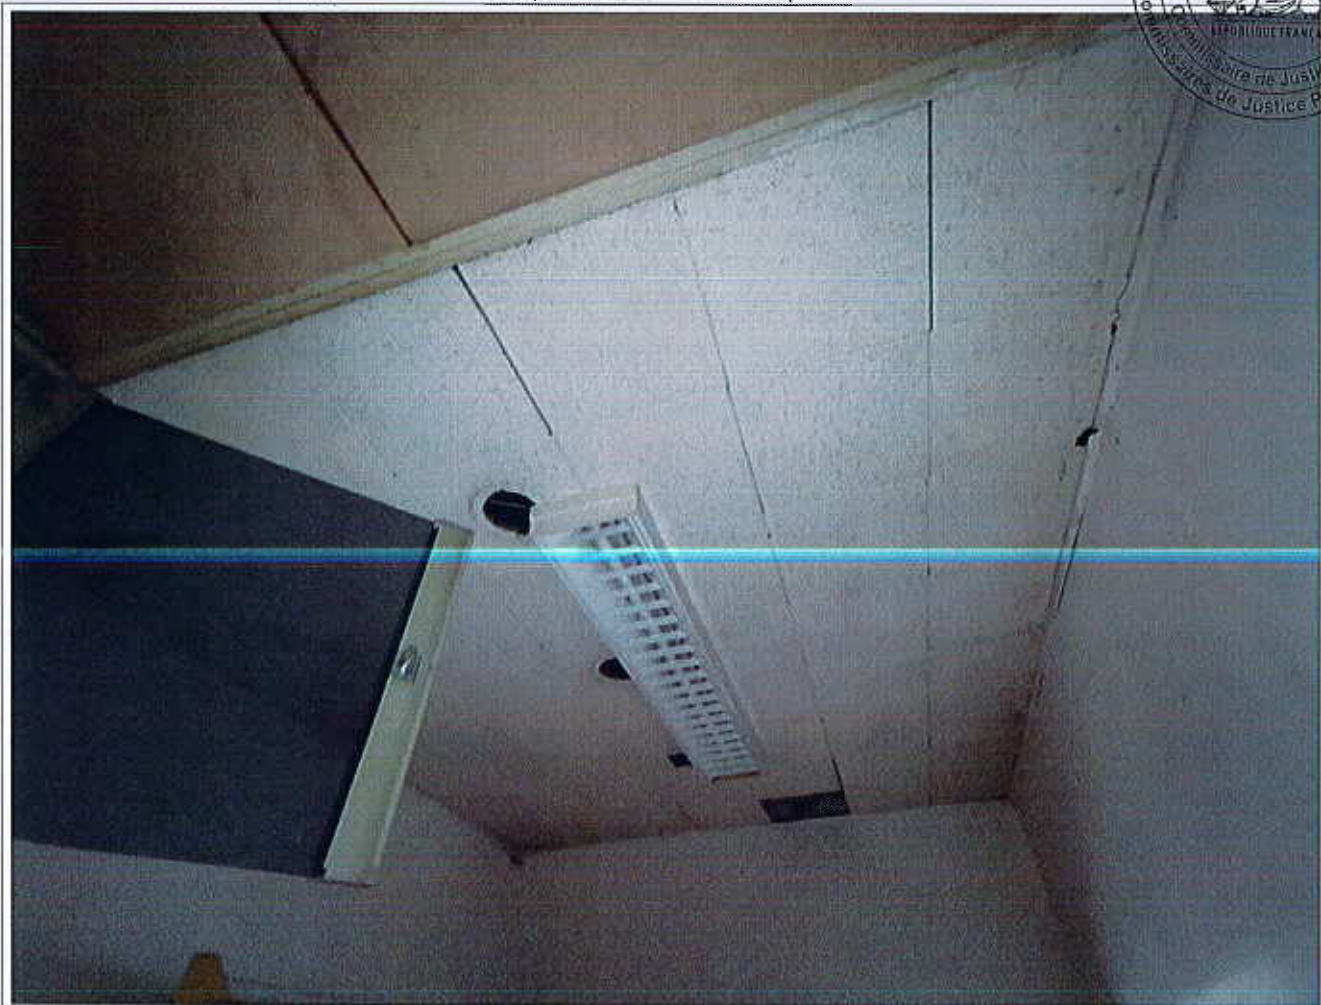
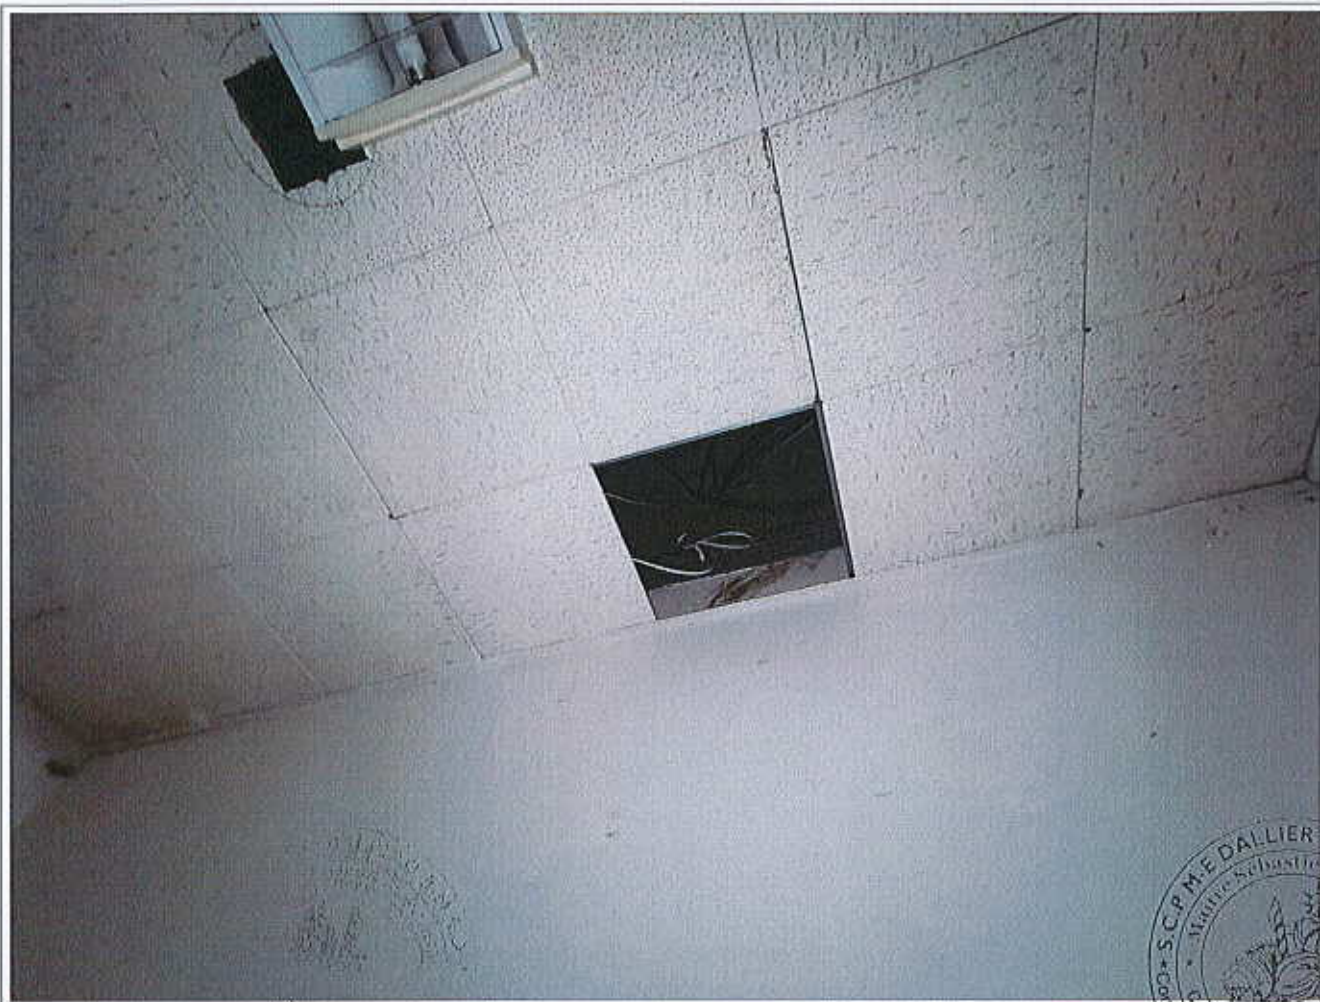
La porte qui sépare le bureau 1 et le dégagement est une porte en bois pleine simple battant, âme alvéolaire.

Sol et plinthes : carrelage petits carreaux en mauvais état, plusieurs carreaux sont absents.

Murs : en maçonnerie, enduits au mortier de ciment et peints.

Plafond : dalles de faux plafond sur armature métallique et néons, le tout est vétuste.

Une armoire pour serveur est présente dans ce dégagement.
