**PROCES -VERBAL DE DESCRIPTION**  
**EN DATE DU DIX-NEUF AOÛT**  
**DEUX MILLE VINGT DEUX**

Dans l'ensemble immobilier en copropriété la Cité Hibiscus 97139 LES ABYMES, sur une parcelle cadastrée CY 35, le local 121 en rez-de-chaussée et les 52/10.000èmes des parties communes et le local 122 bordant le précédent au Sud et les 55/10.000èmes des parties communes

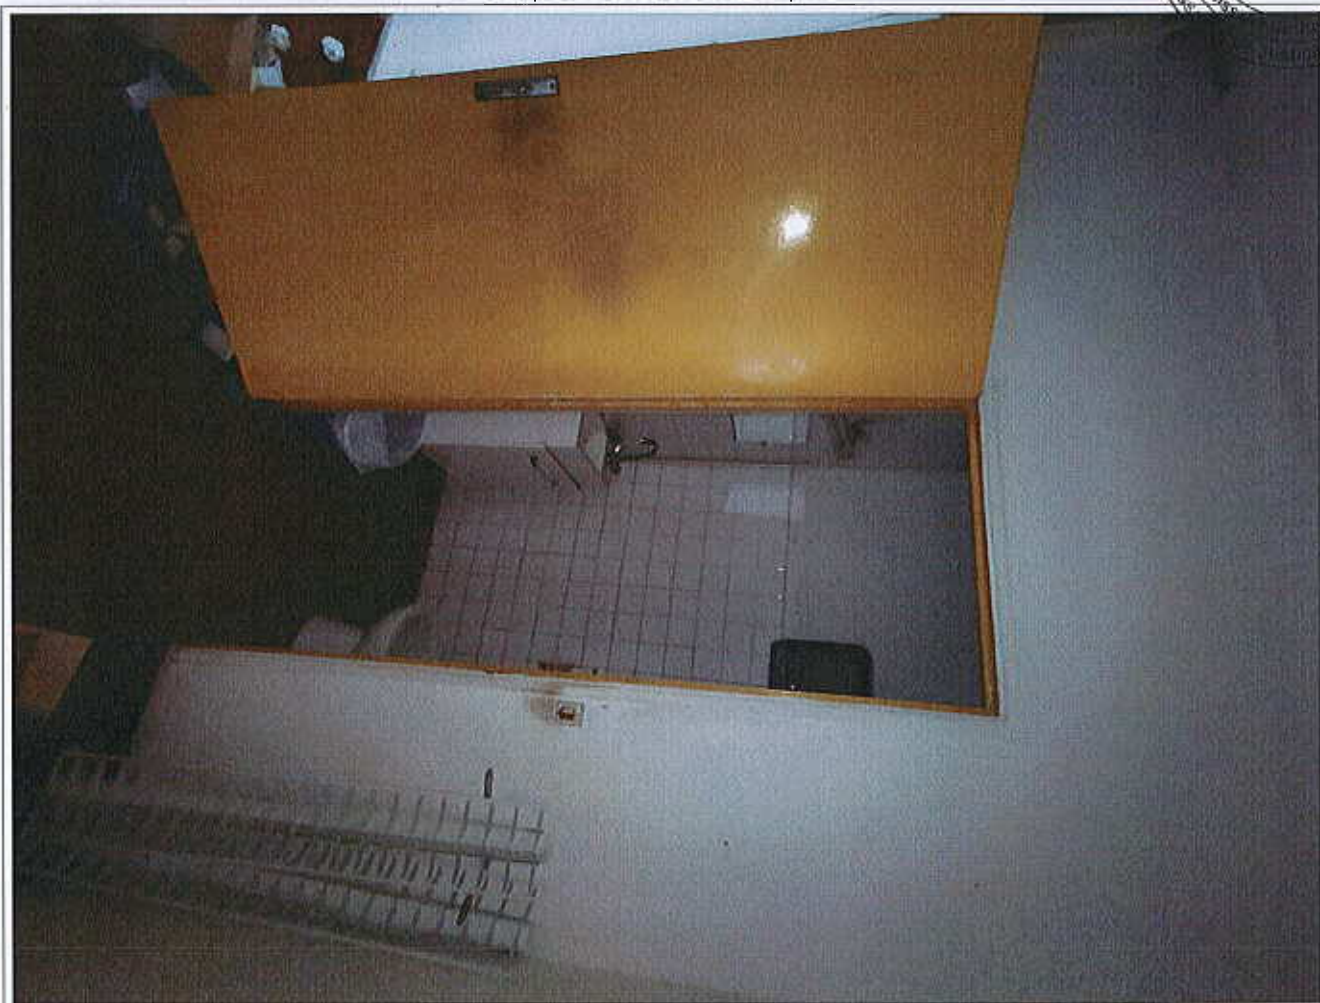
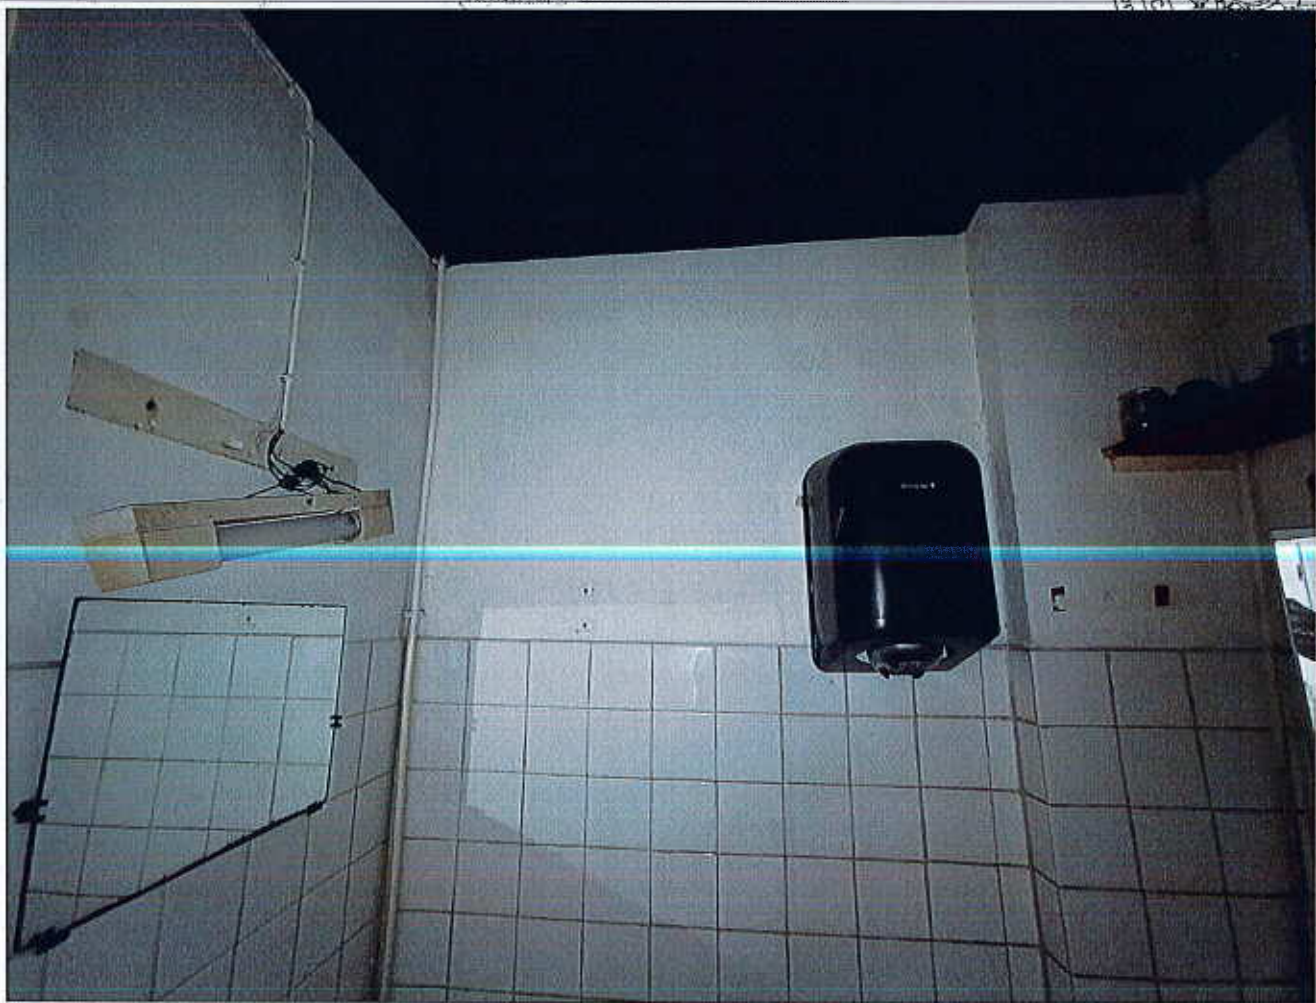
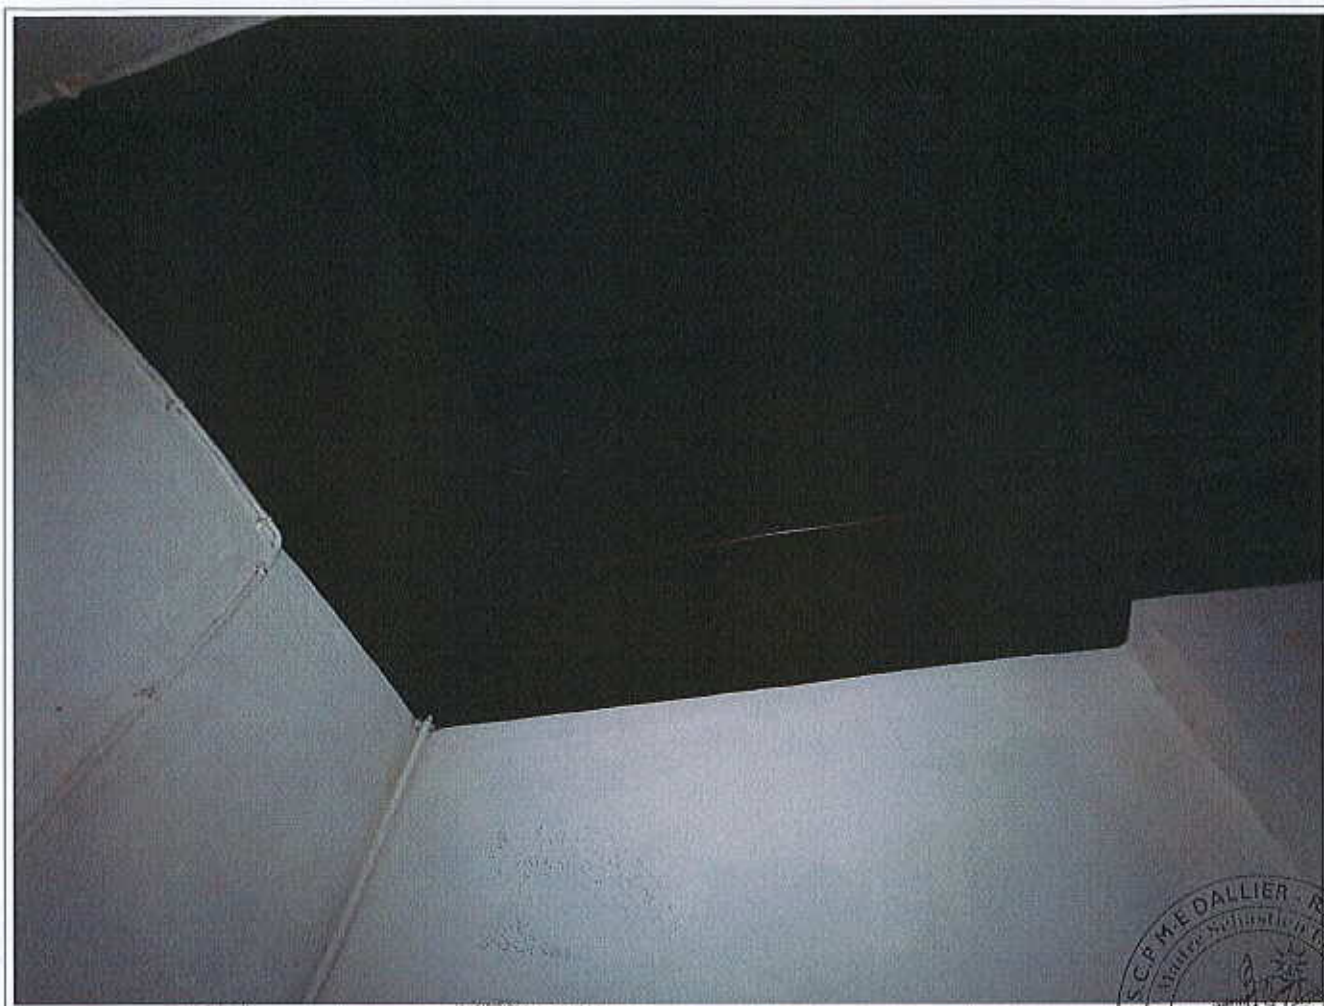
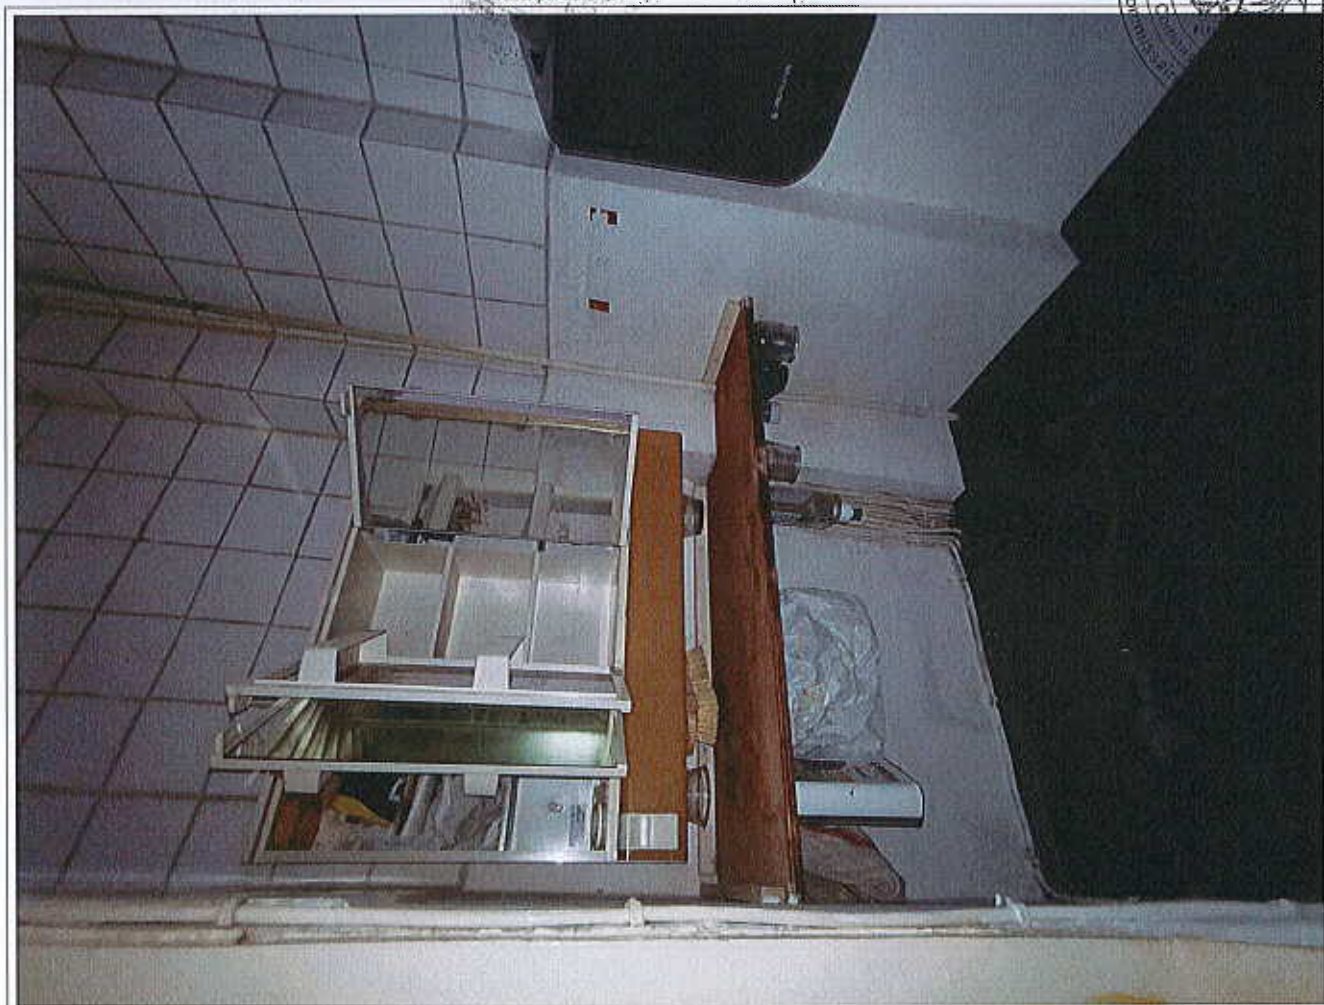
Il est gardé par une porte en bois pleine simple battant, âme alvéolaire.

Sol : carrelage petits carreaux vétuste

Murs : en maçonnerie recouverts de carrelage mural en partie basse puis peinture blanche et noire jusqu'au plafond.

Plafond : en maçonnerie et recouvert d'une peinture noire

Cette pièce est équipée d'un WC à l'anglaise et d'un meuble lave-main.

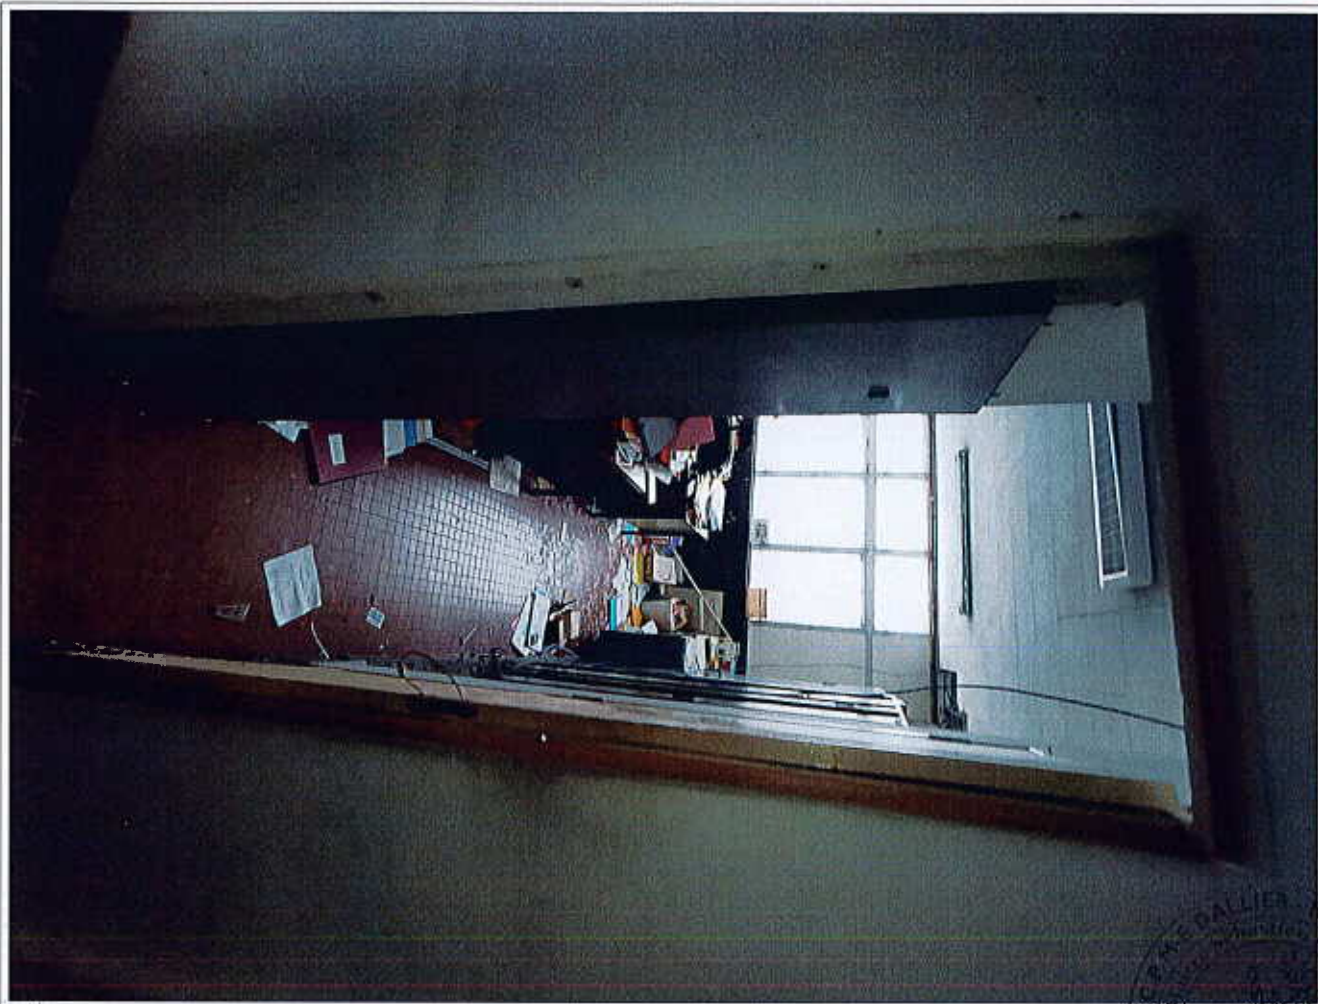
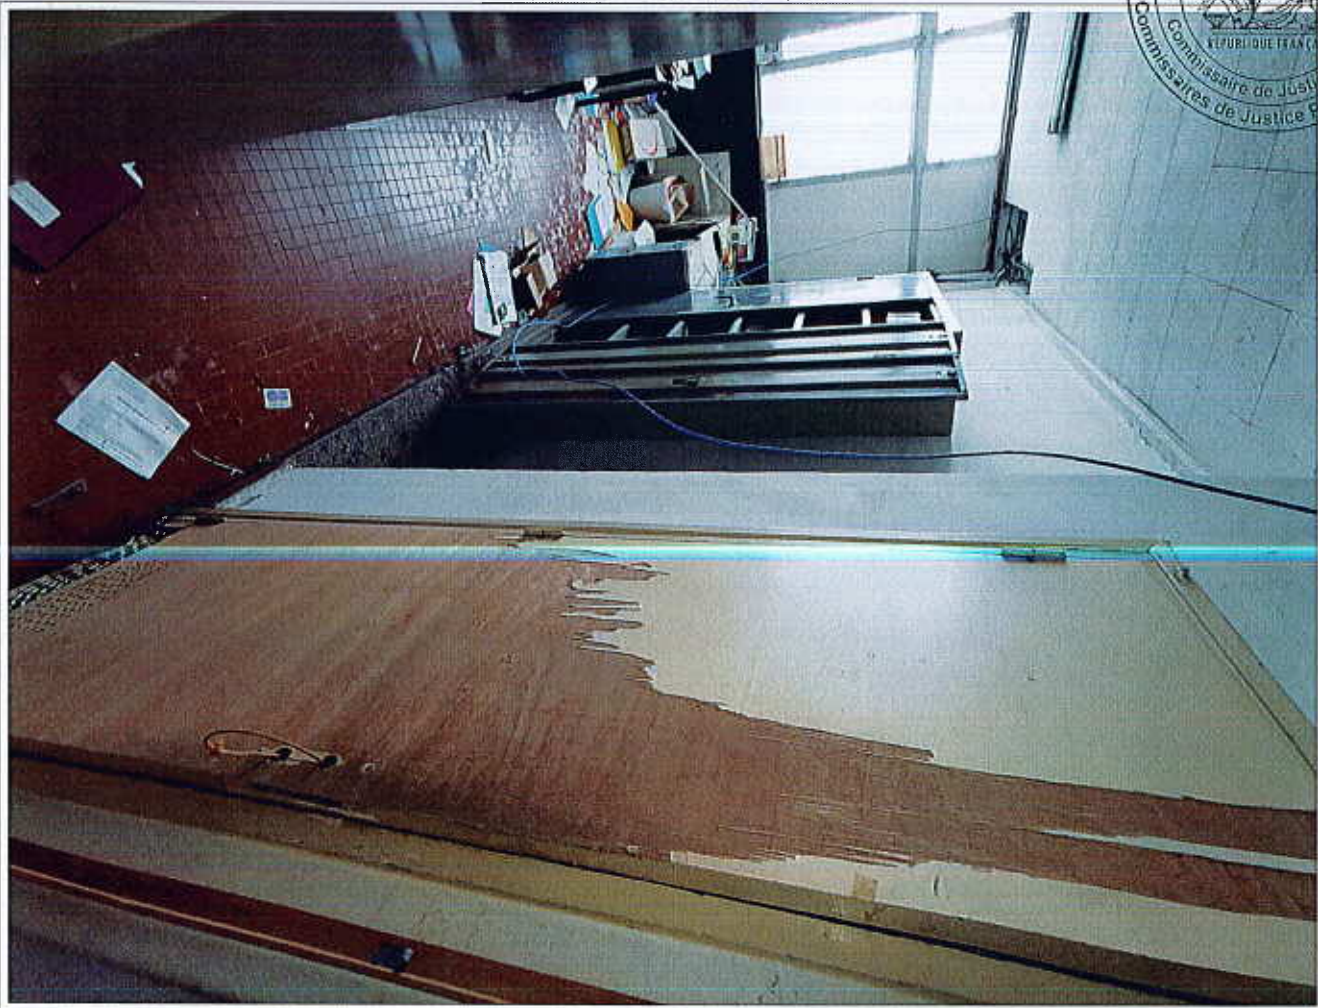
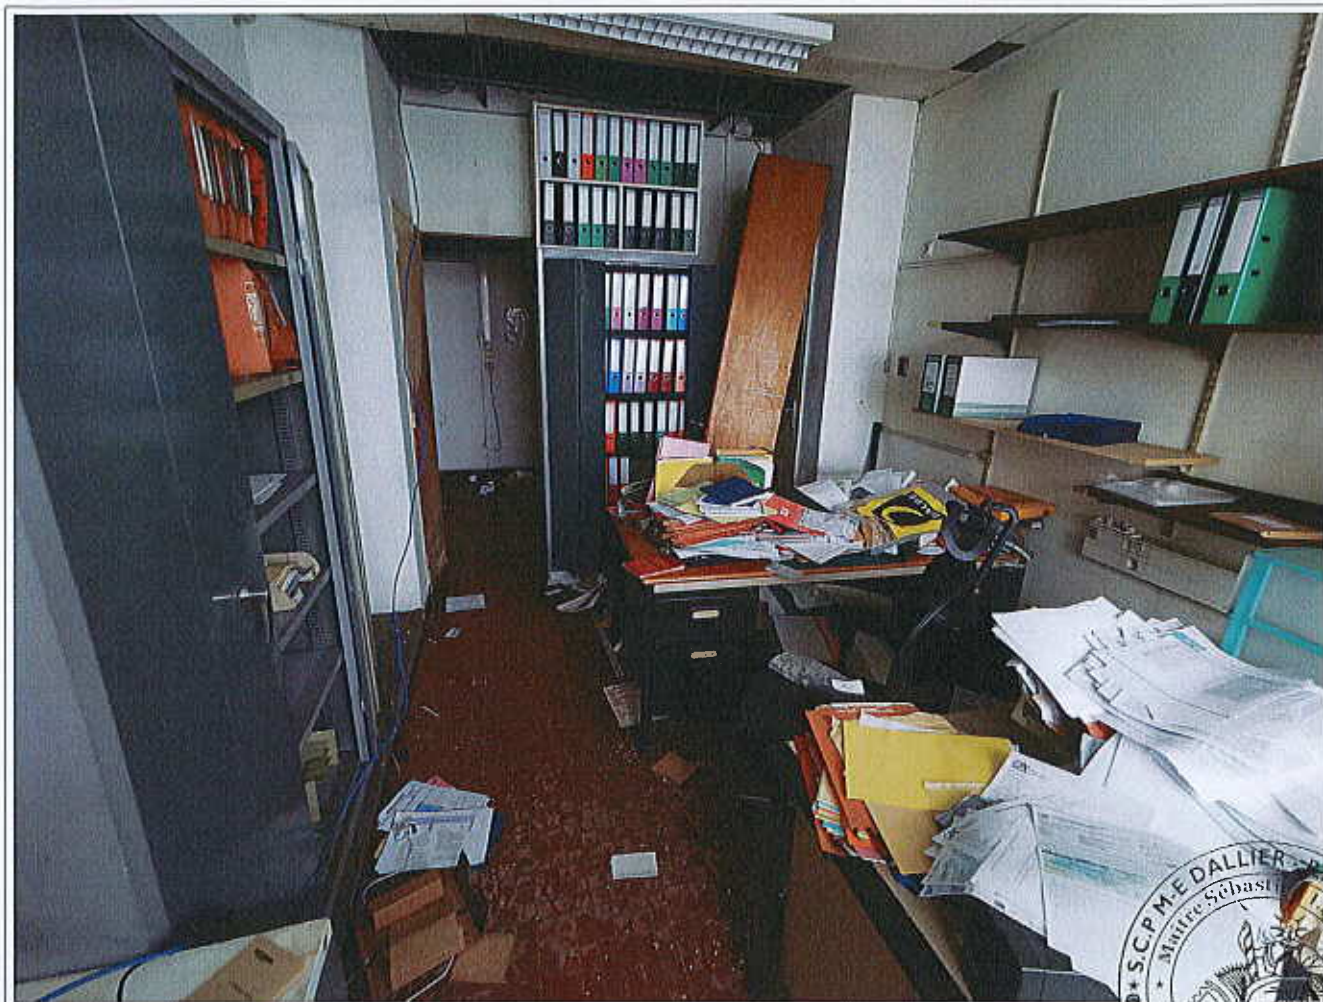
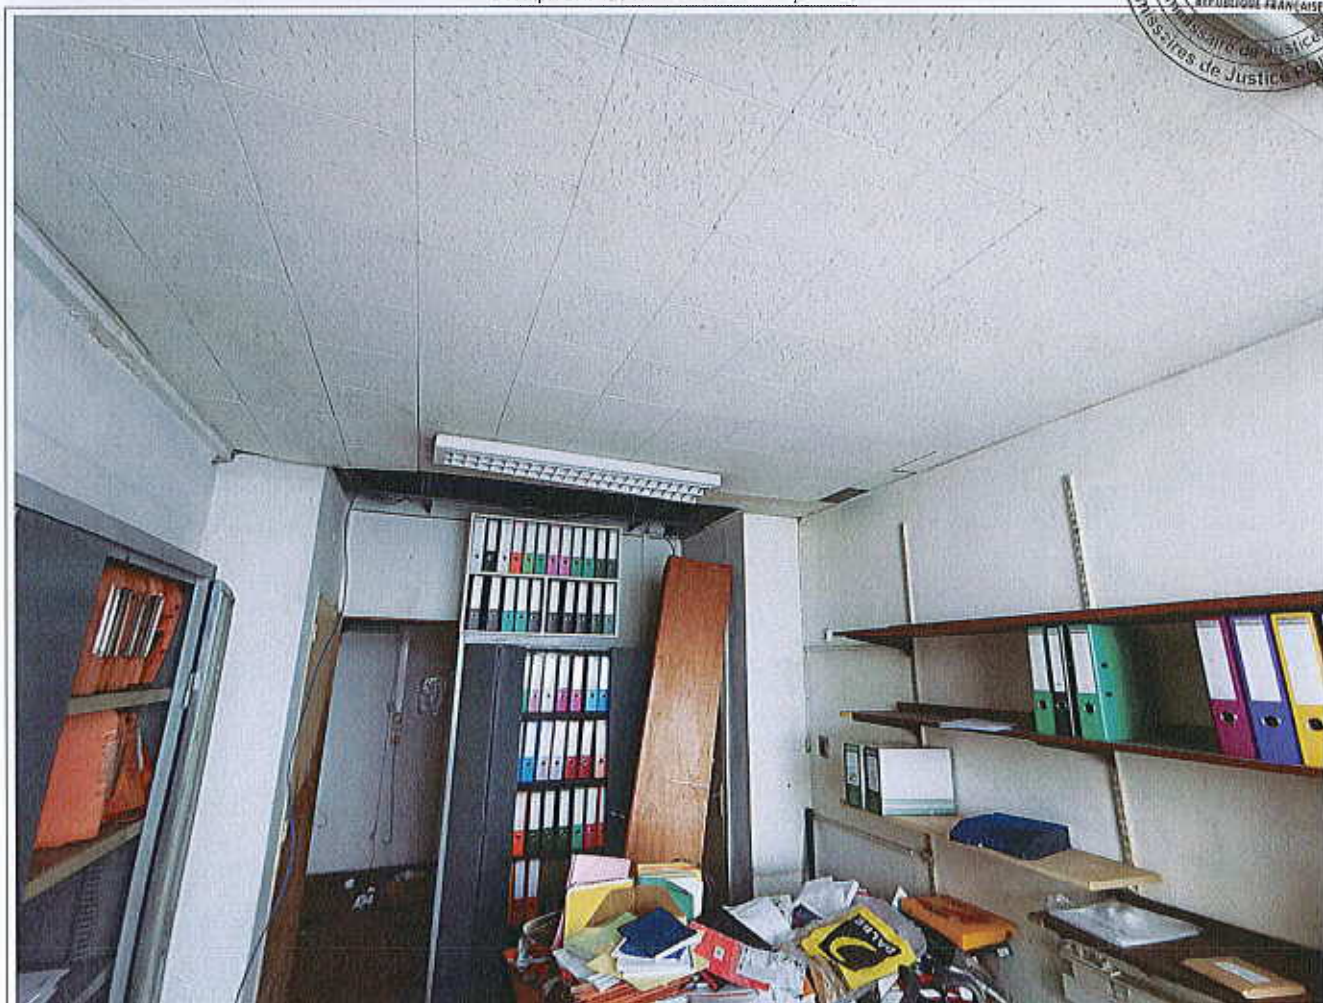
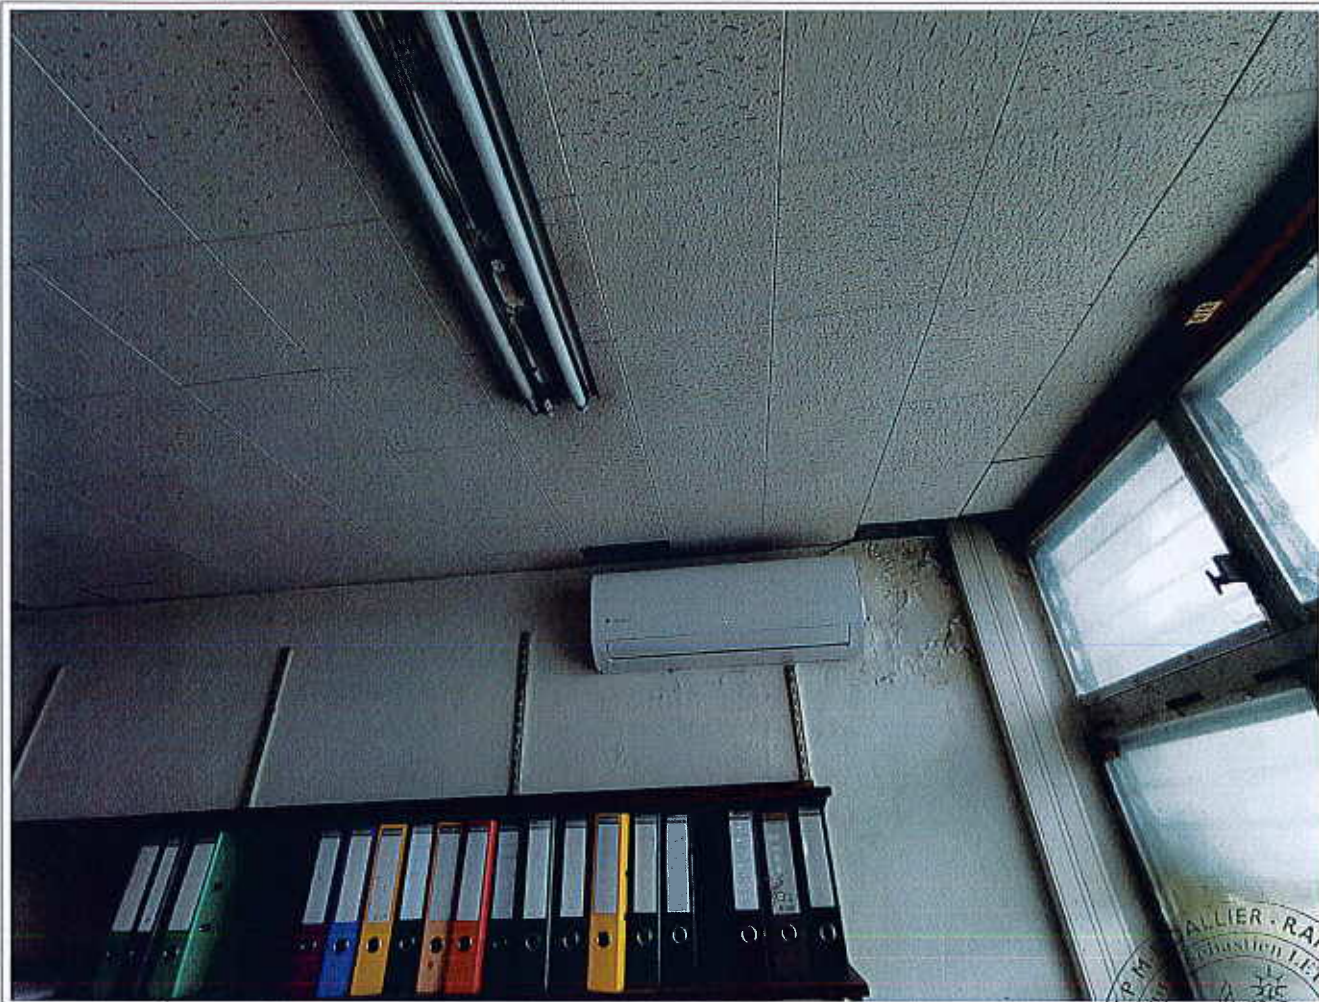
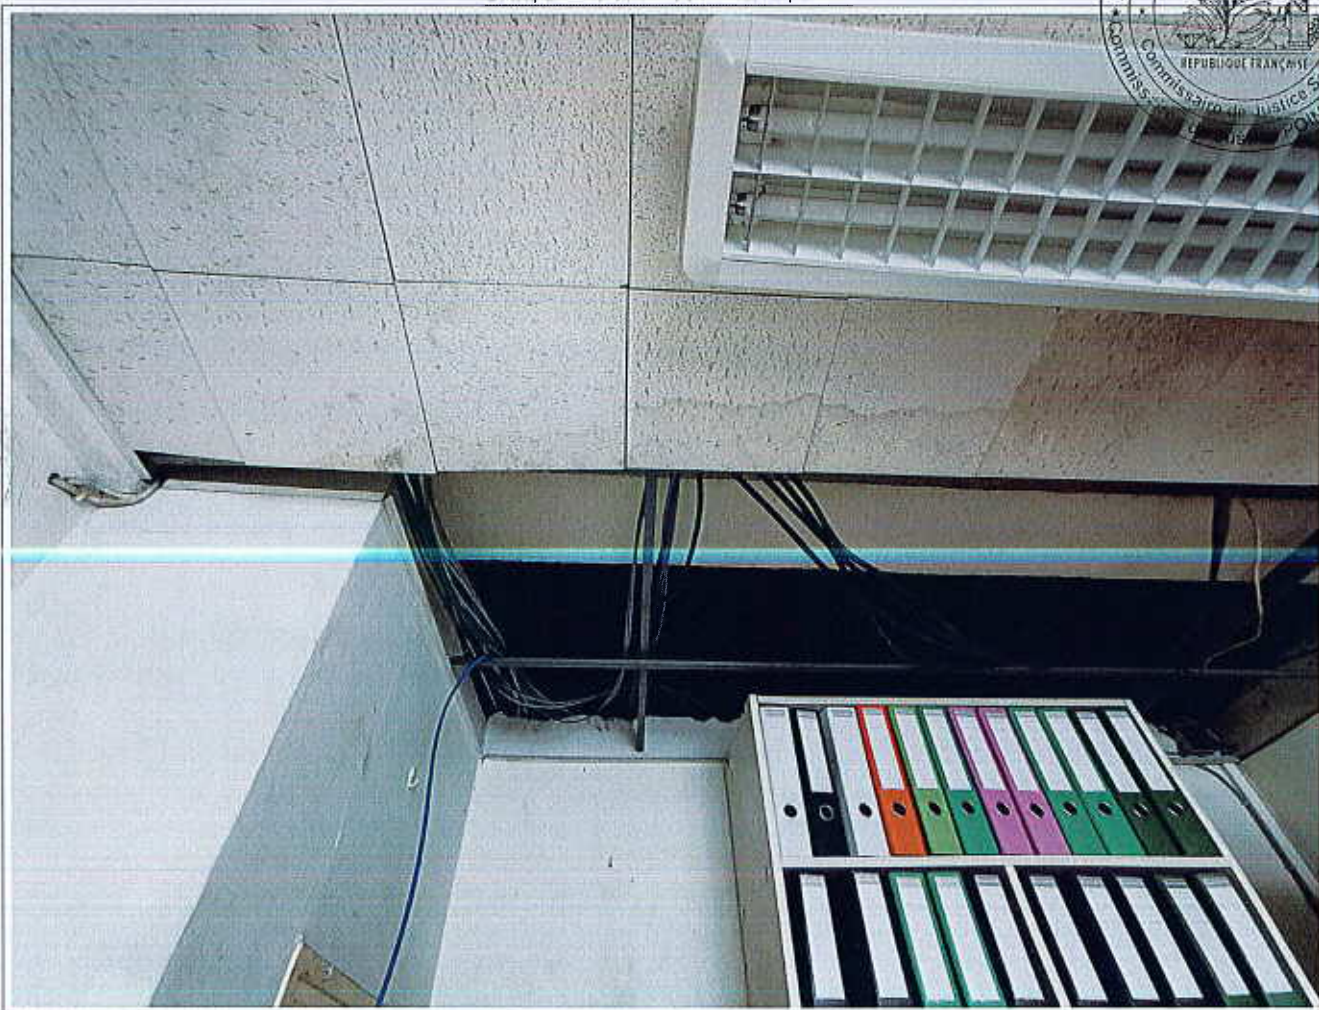
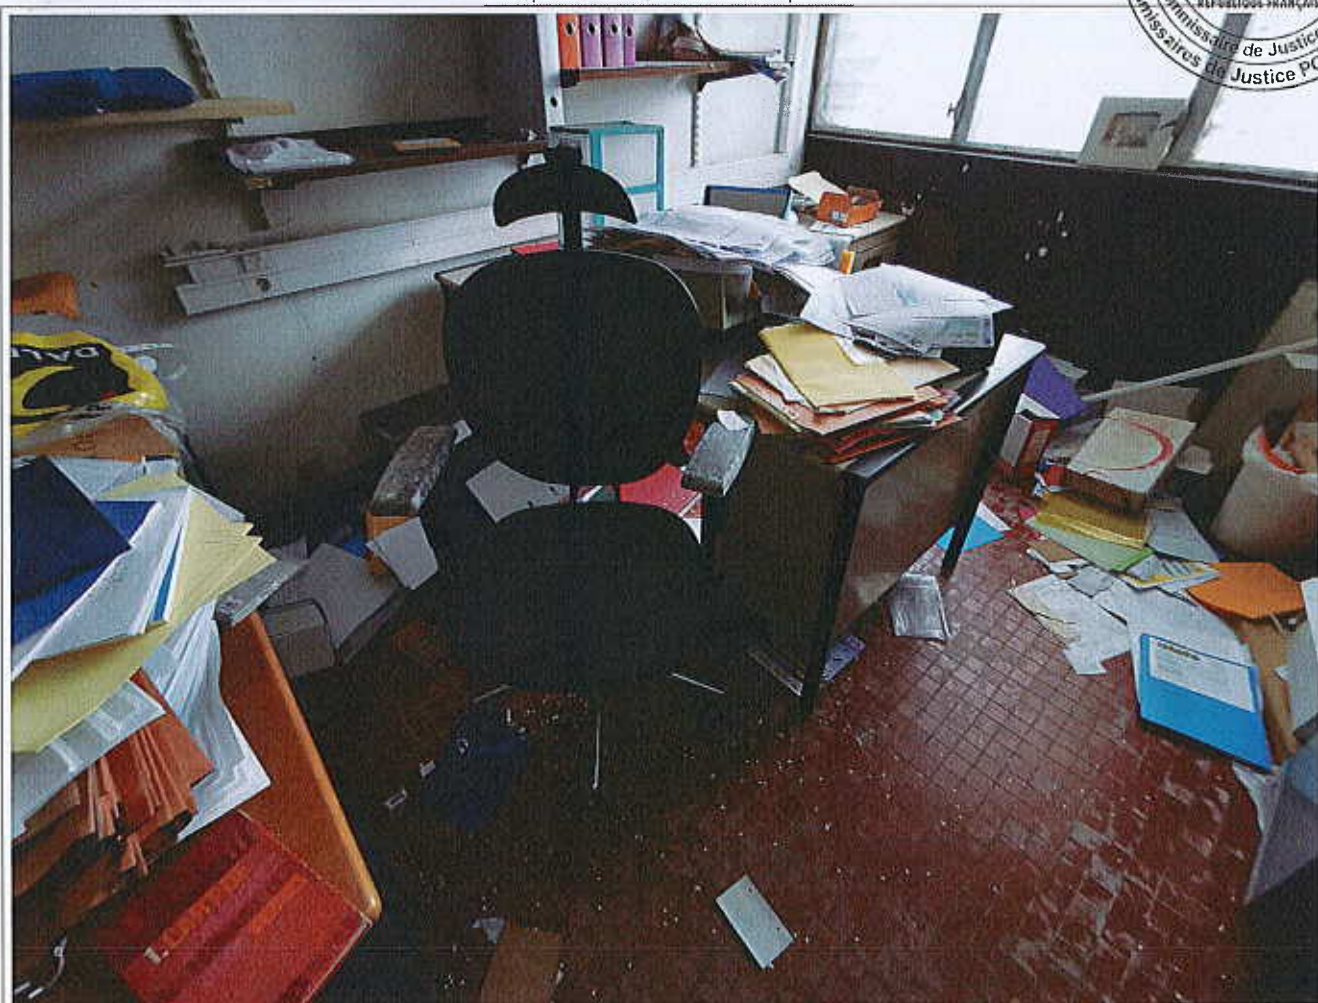
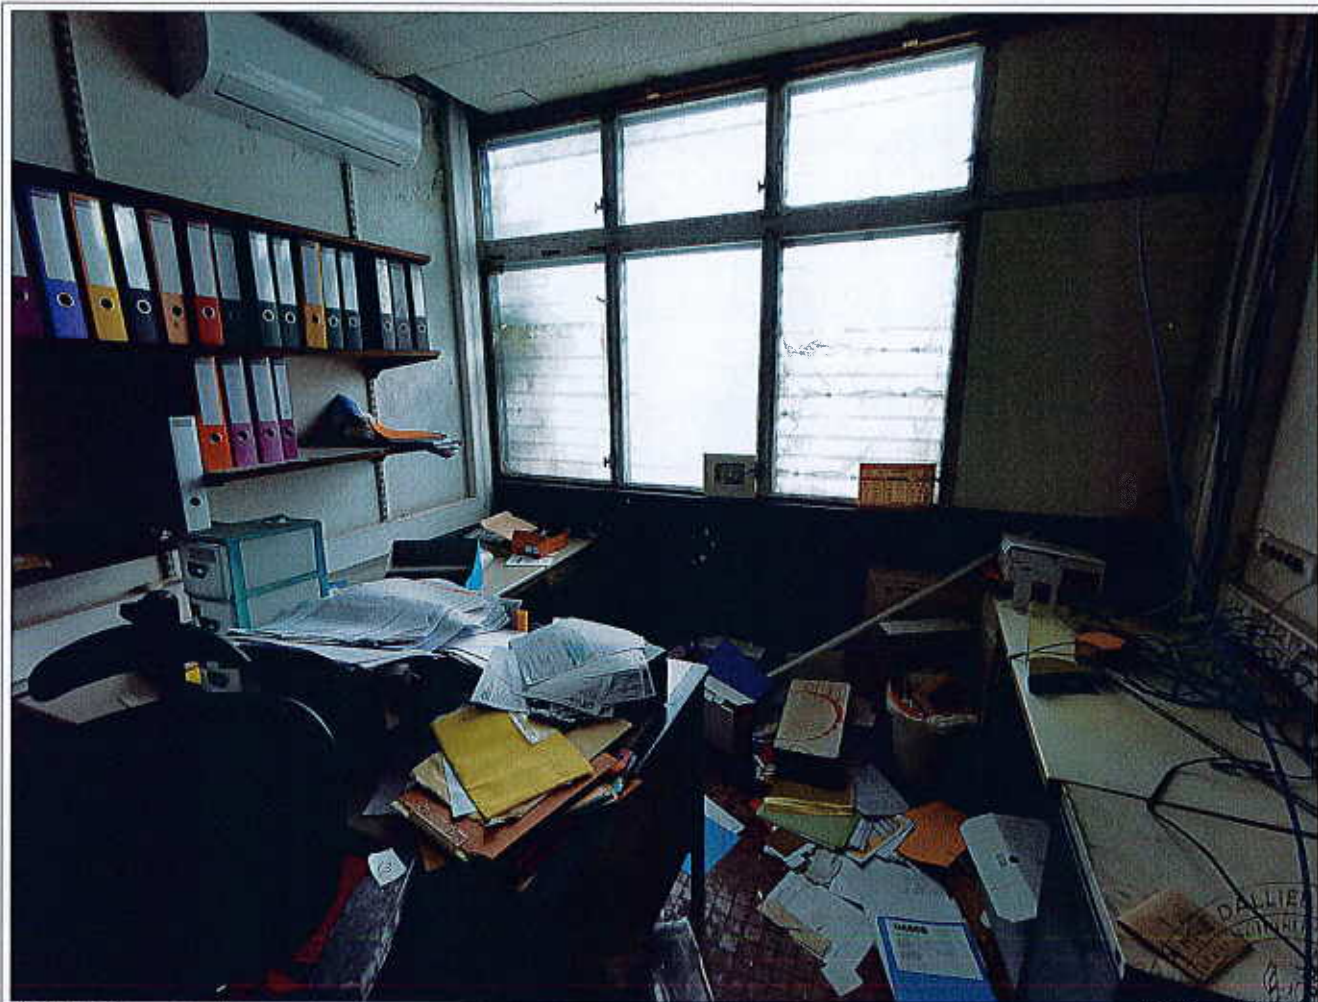
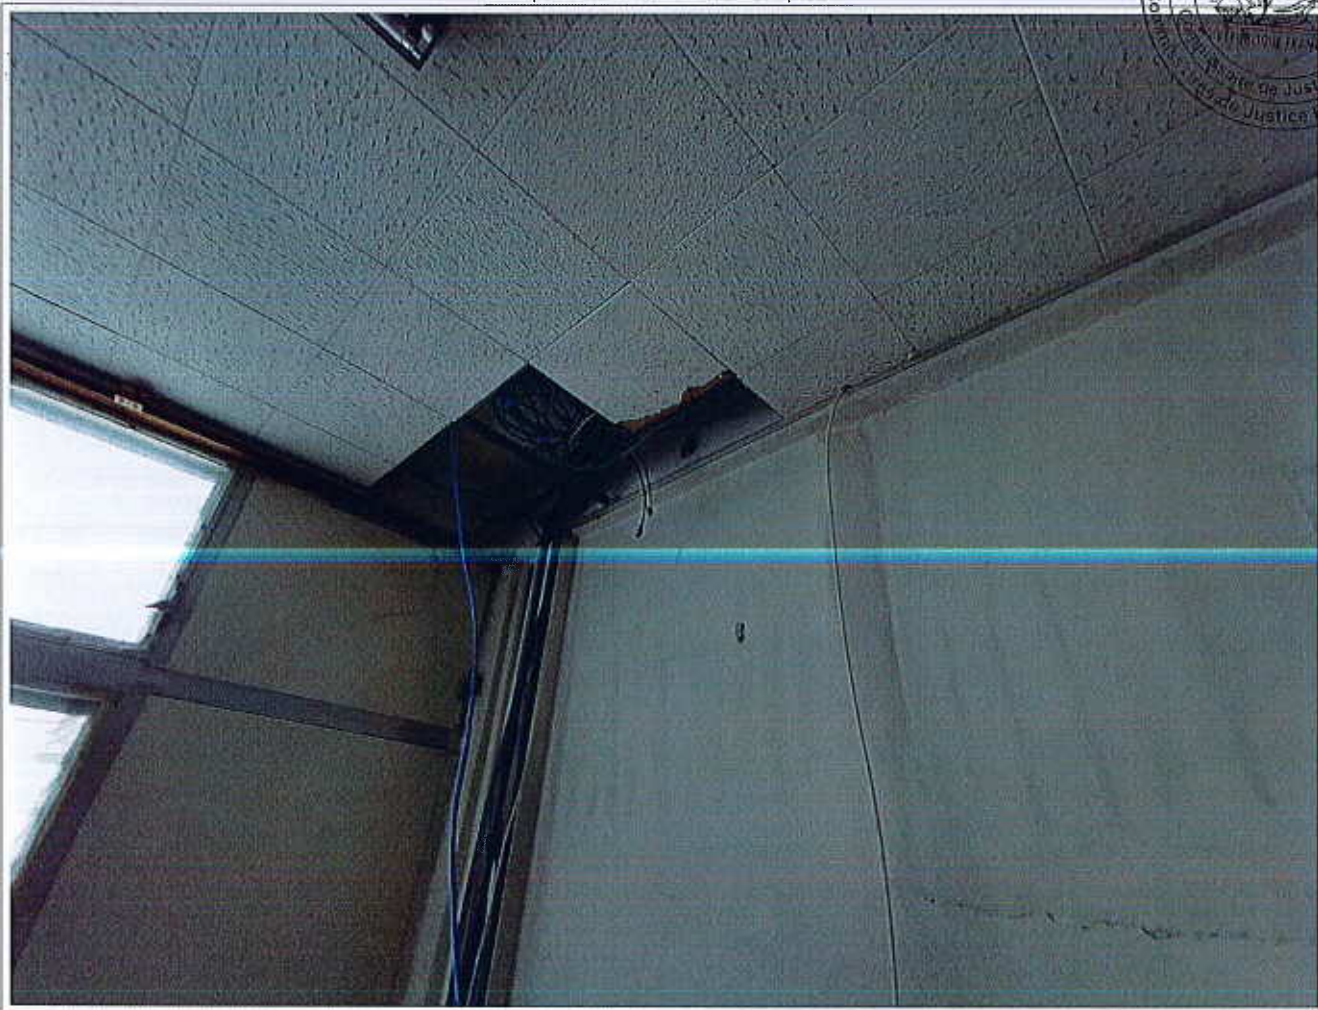
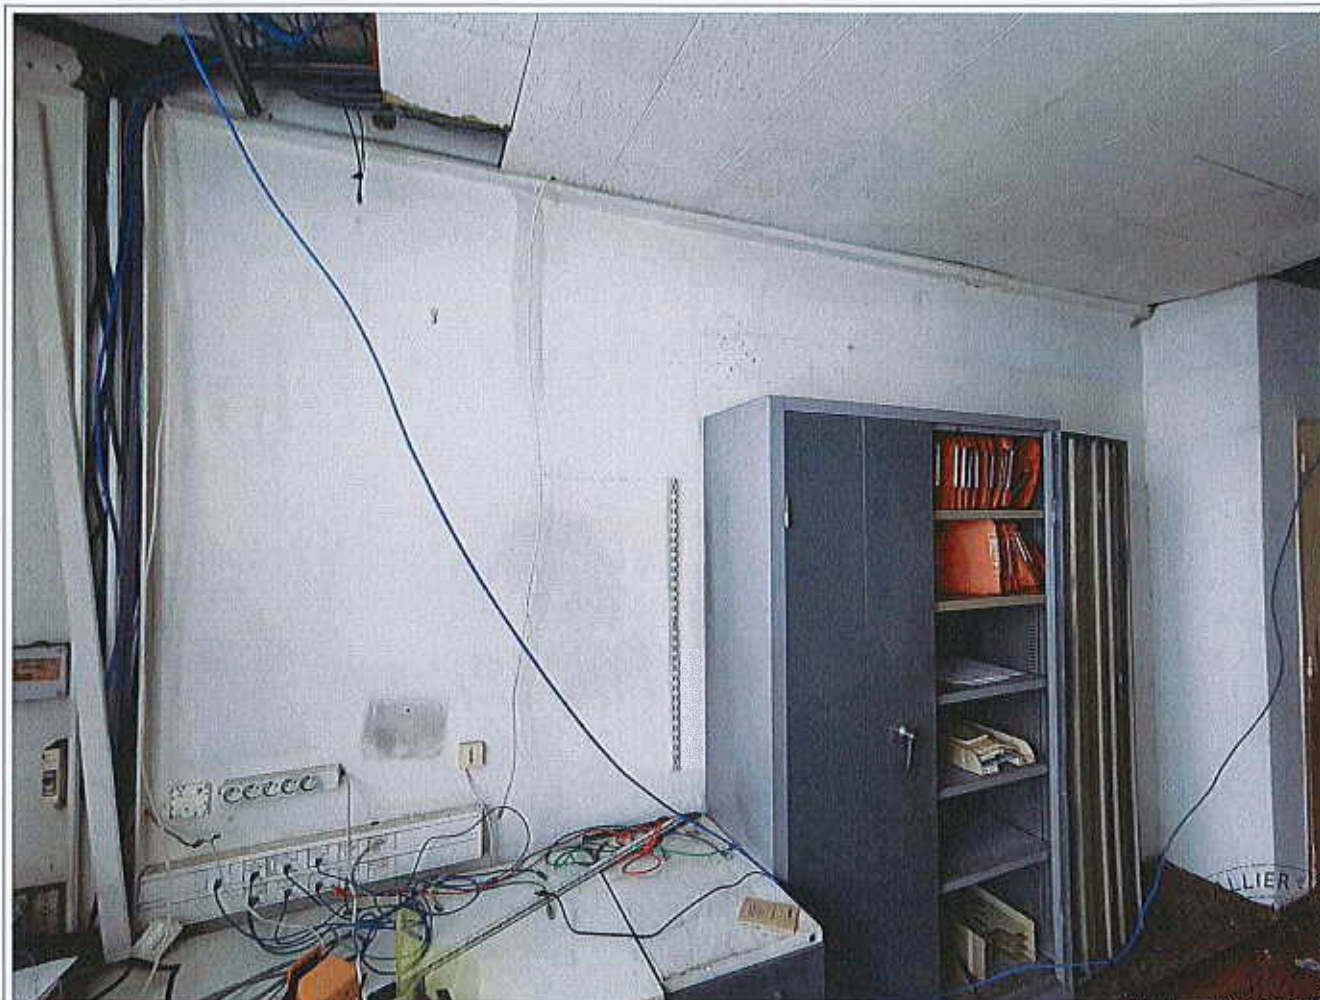
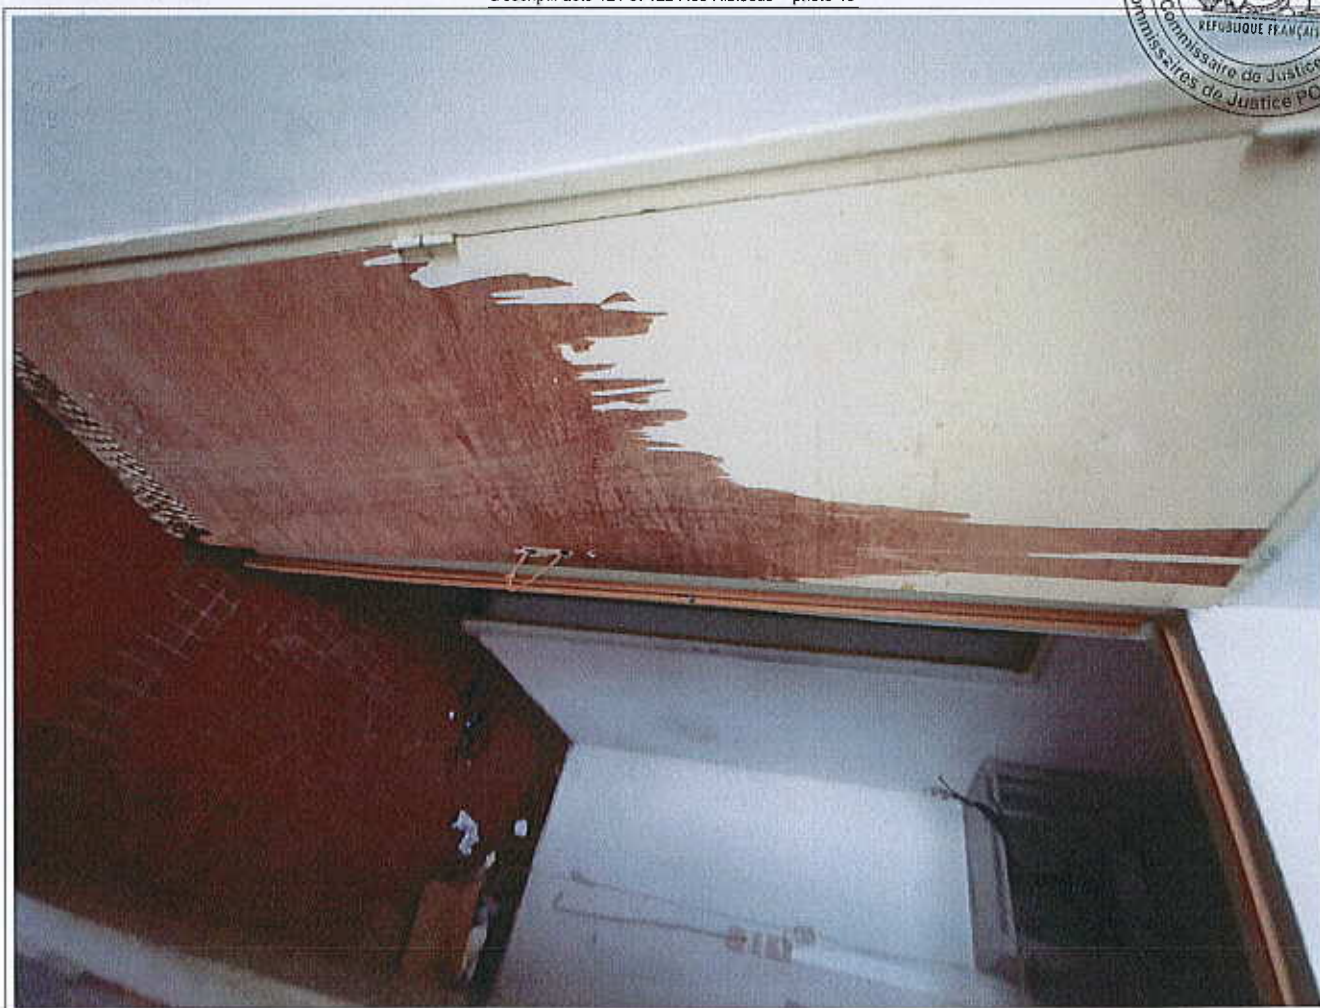
Absence de porte entre le dégagement et cette pièce.

Sol et plinthes : carrelage petits carreaux en mauvais état

Murs : en maçonnerie, enduits au mortier de ciment et peints. Sur le mur de gauche, devant la fenêtre, la peinture est écaillée et boursouflée laissant penser à des infiltrations d'eau.  
Plafond : dalles de faux plafond sur armature métallique et néons, le tout est vétuste. Les dalles comportent des auréoles caractéristiques d'infiltration d'eau.

Cette pièce prend jour via des fenêtres à ailettes vitrées en état de vétusté avancée.

Cette pièce dispose d'une climatisation vétuste.

Il est agrémenté d'un placard intégré, fermé par une porte en bois pleine simple battant, âme alvéolaire, en mauvais état.
