**PROCES -VERBAL DE DESCRIPTION**  
**EN DATE DU DIX-NEUF AOÛT**  
**DEUX MILLE VINGT DEUX**

Dans l'ensemble immobilier en copropriété la Cité Hibiscus 97139 LES ABYMES, sur une parcelle cadastrée CY 35, le local 121 en rez-de-chaussée et les 52/10.000èmes des parties communes et le local 122 bordant le précédent au Sud et les 55/10.000èmes des parties communes

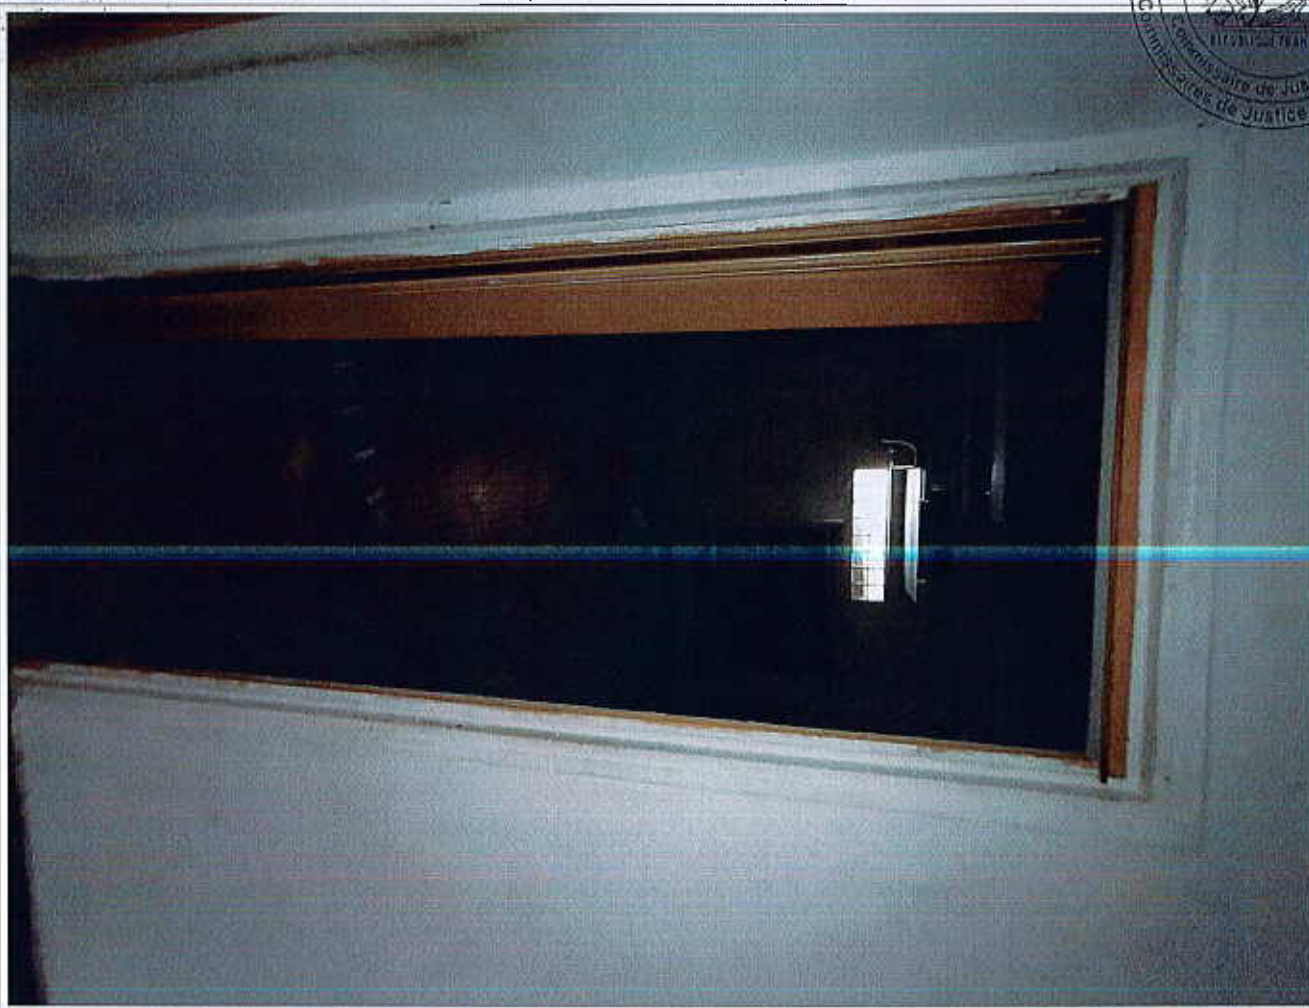
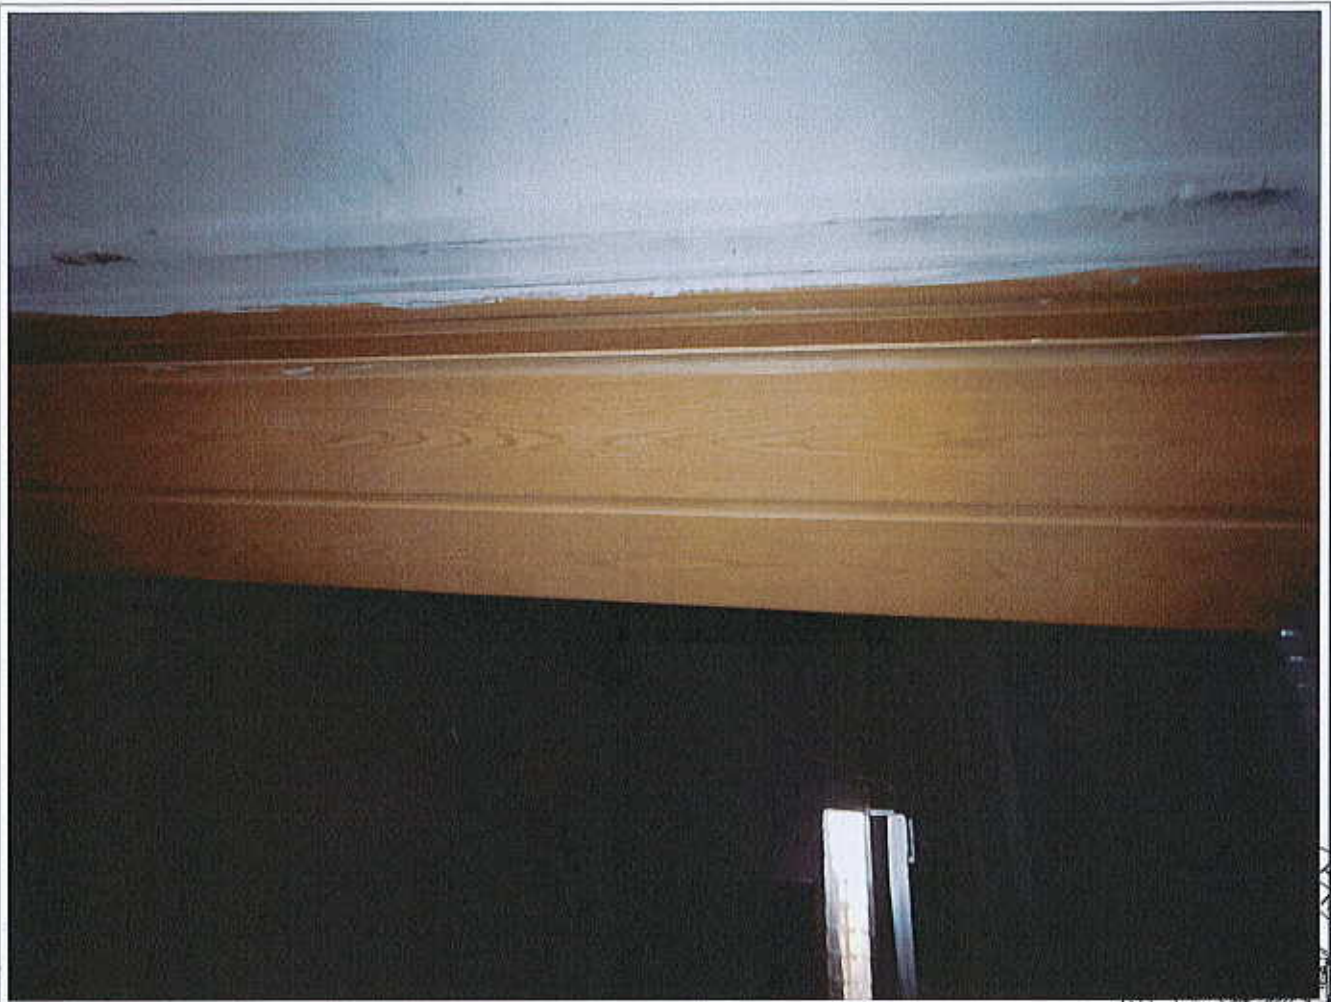
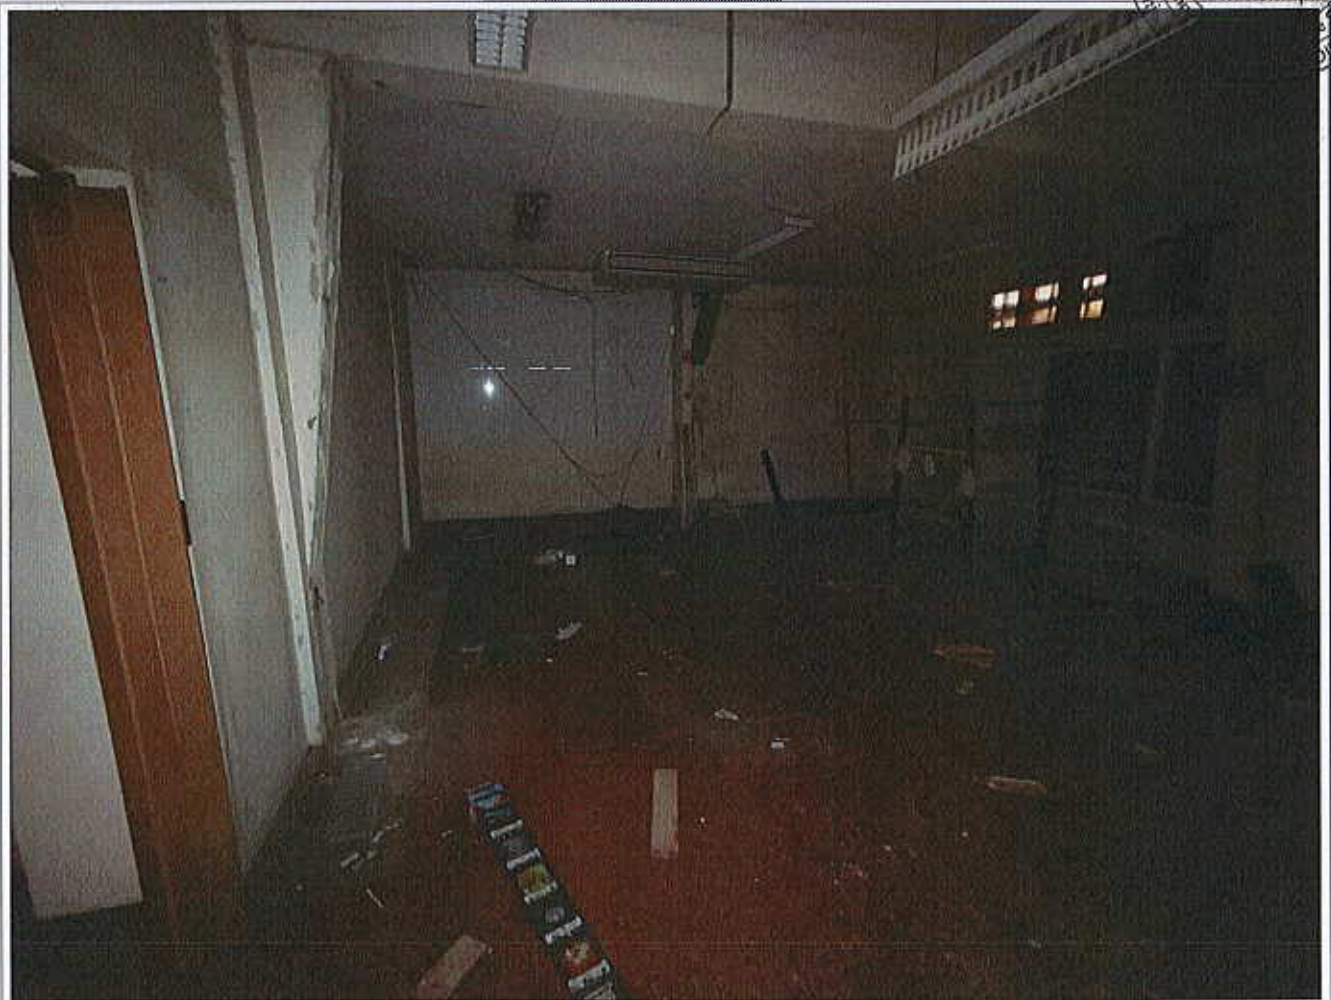
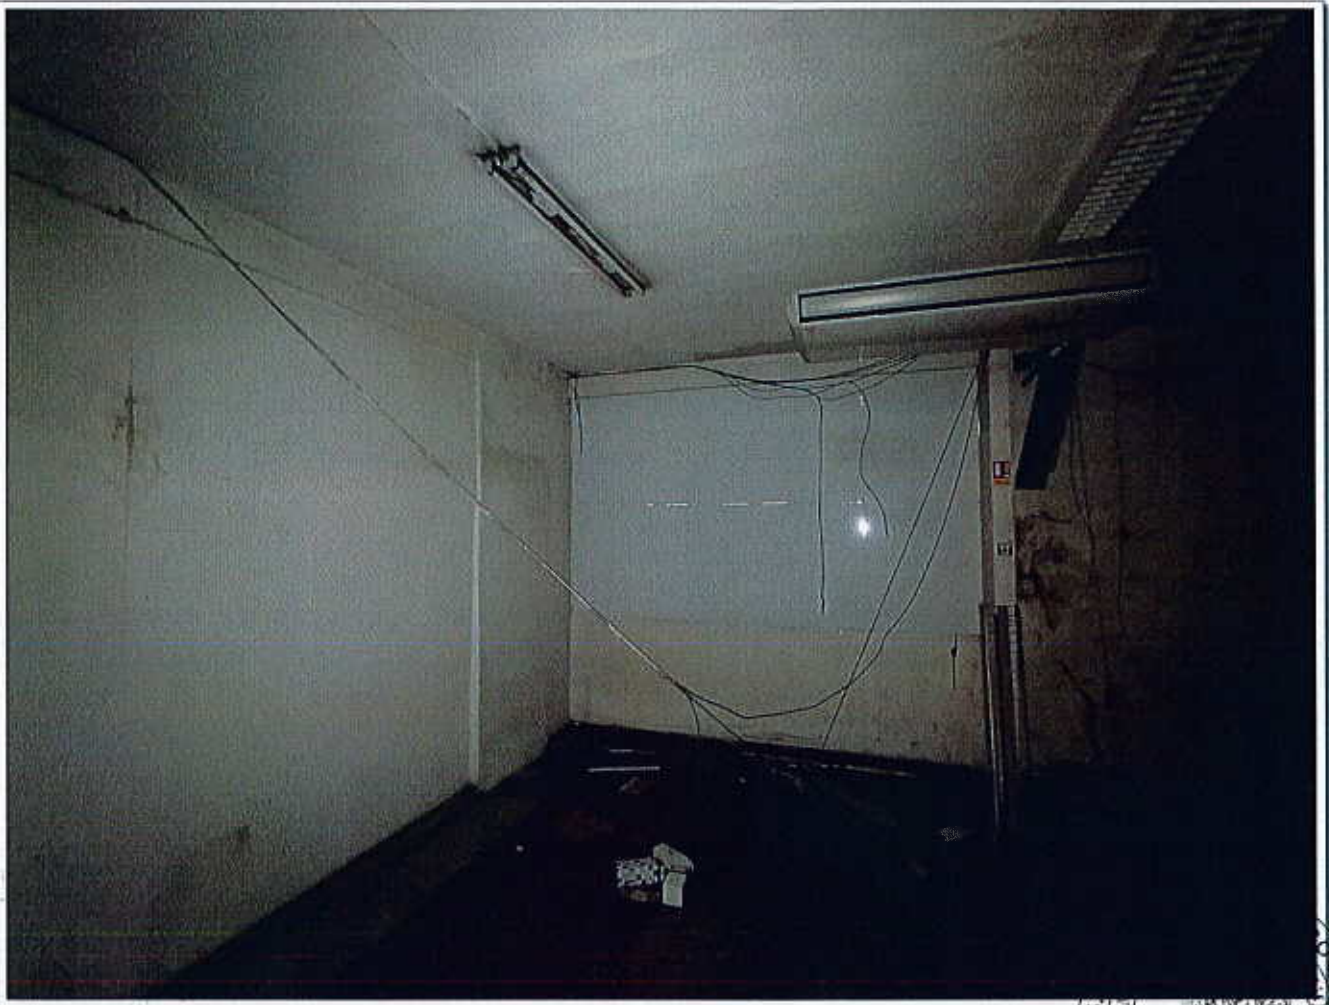
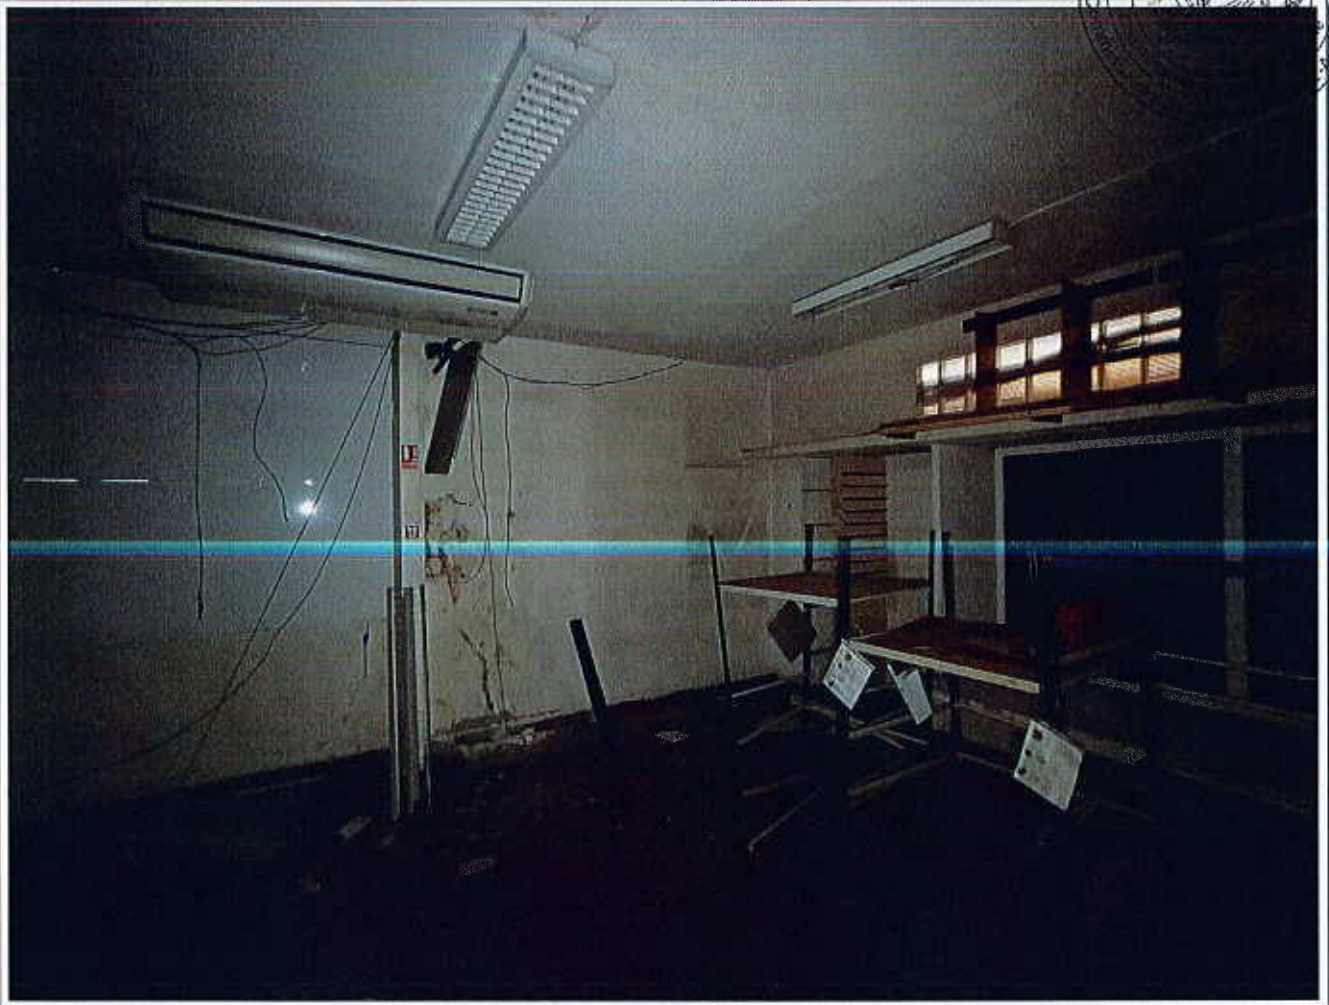
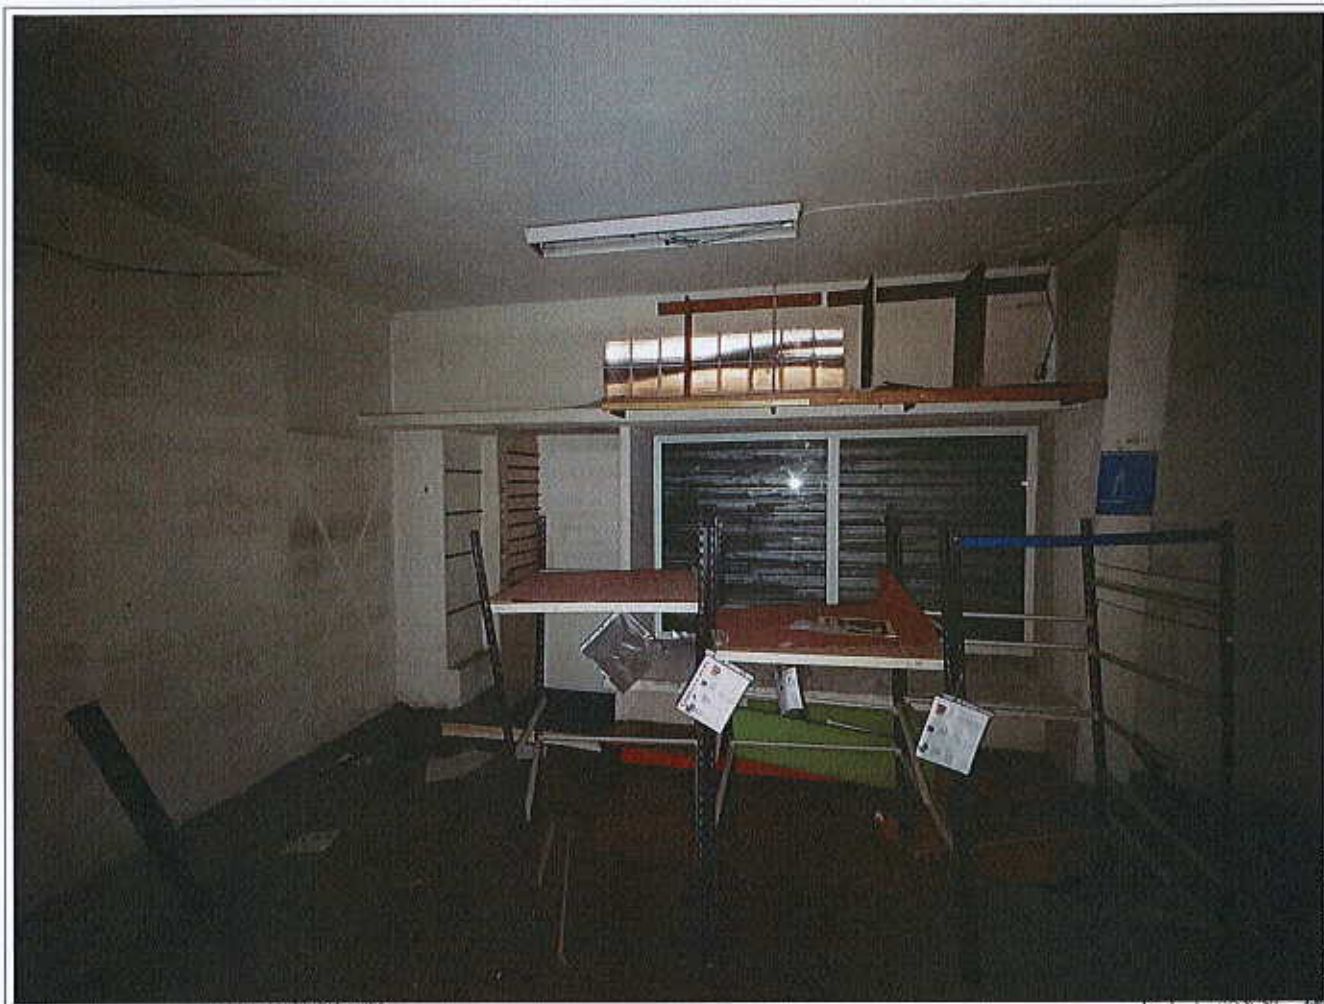
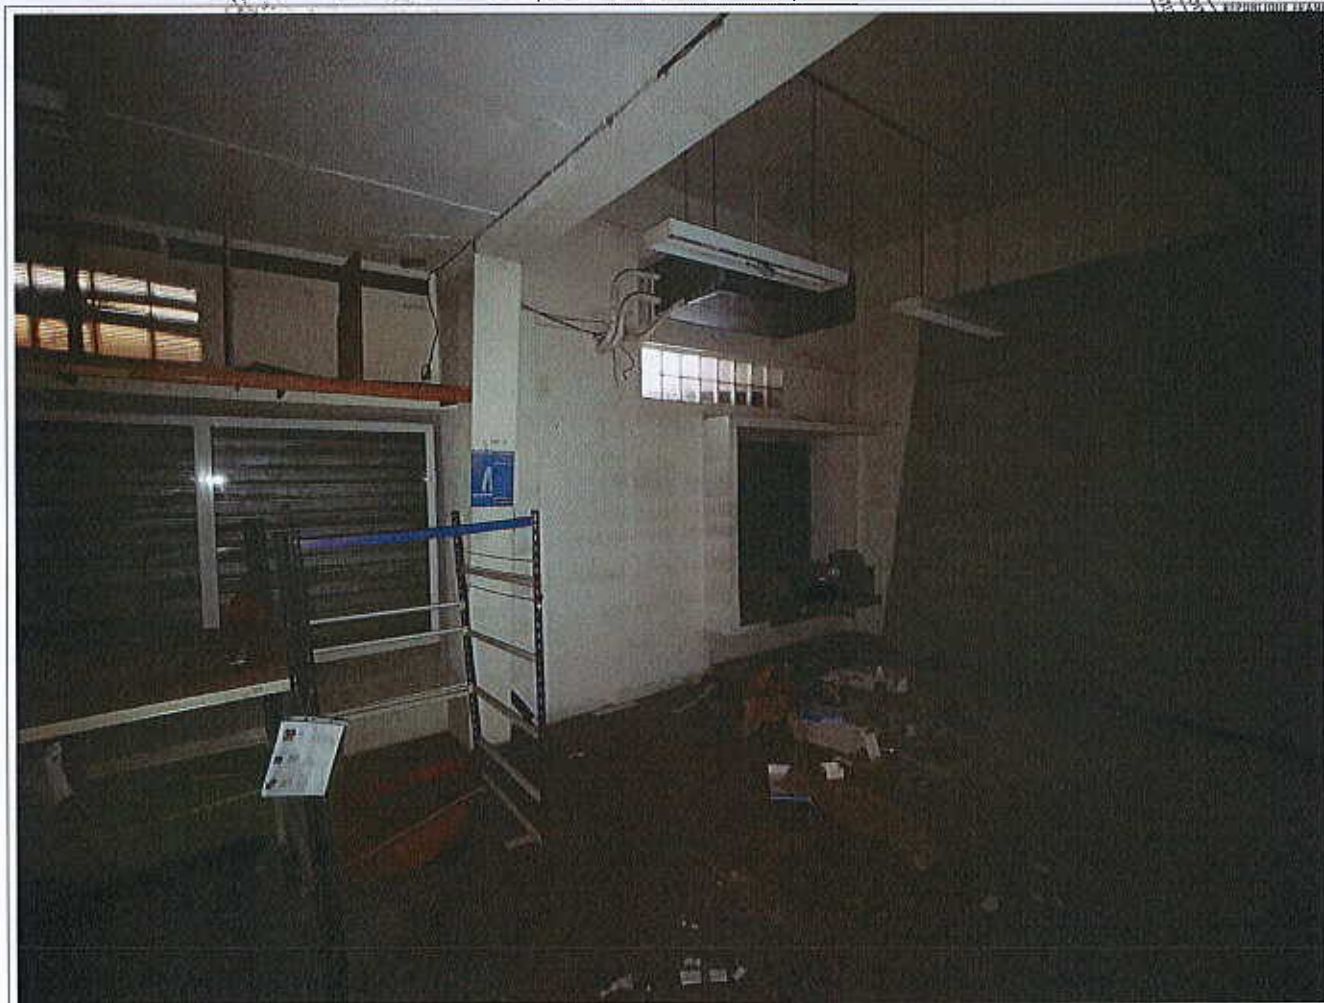
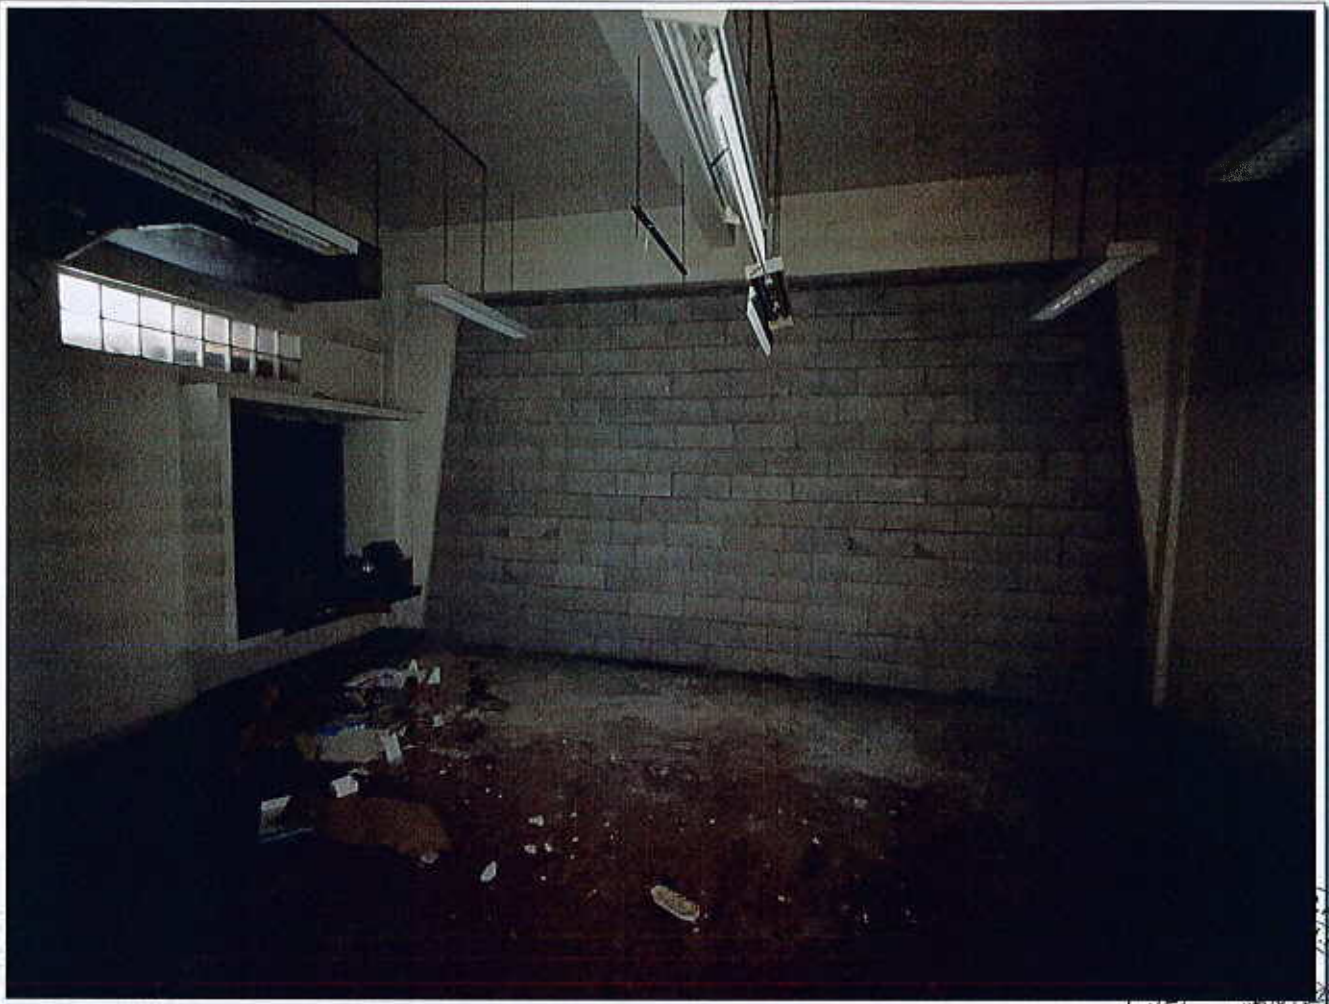
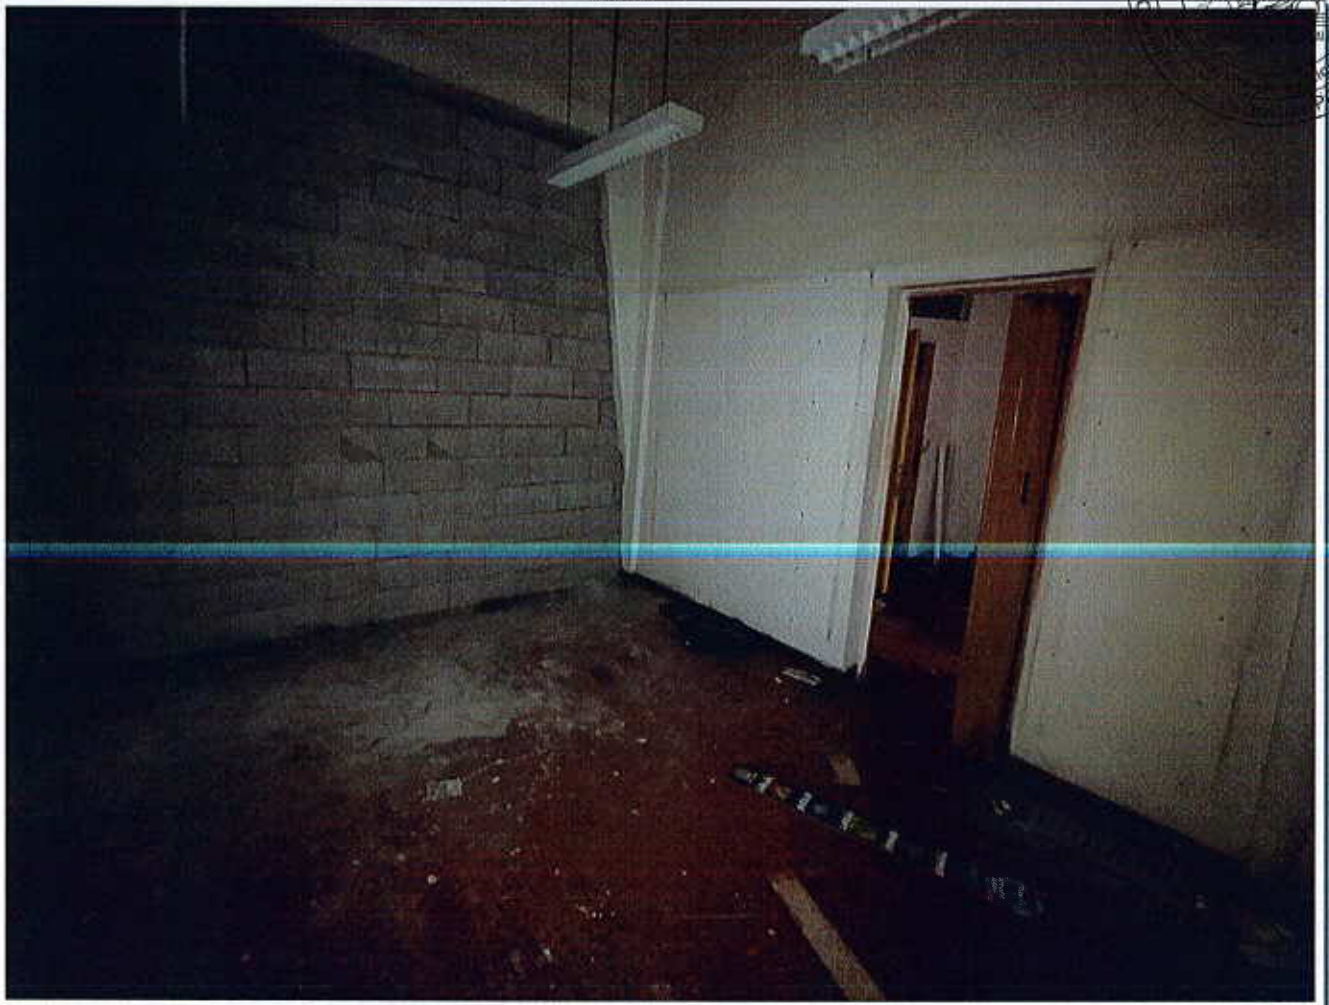
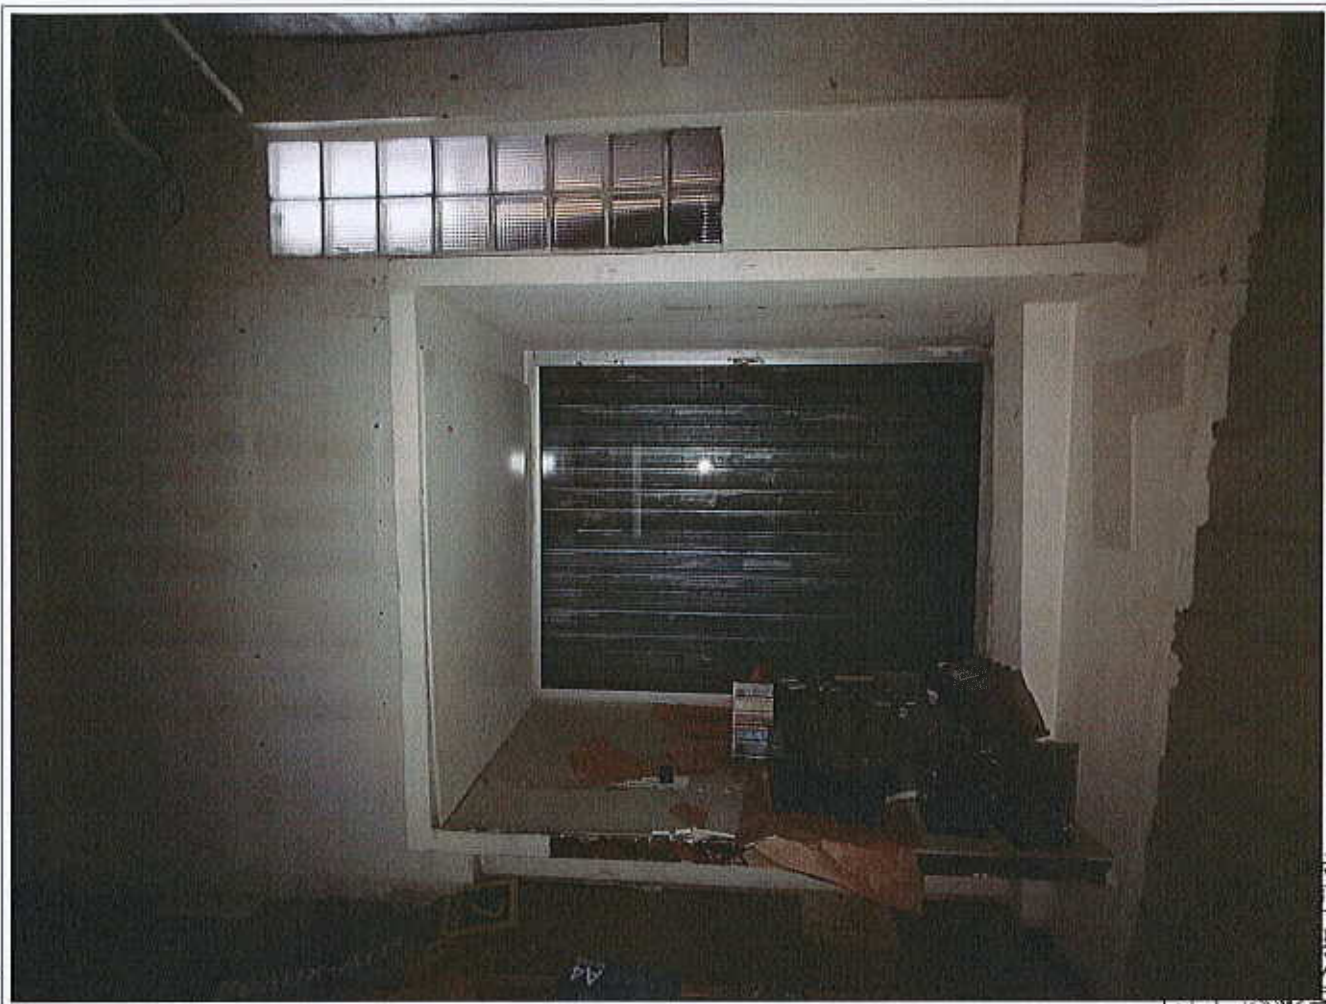
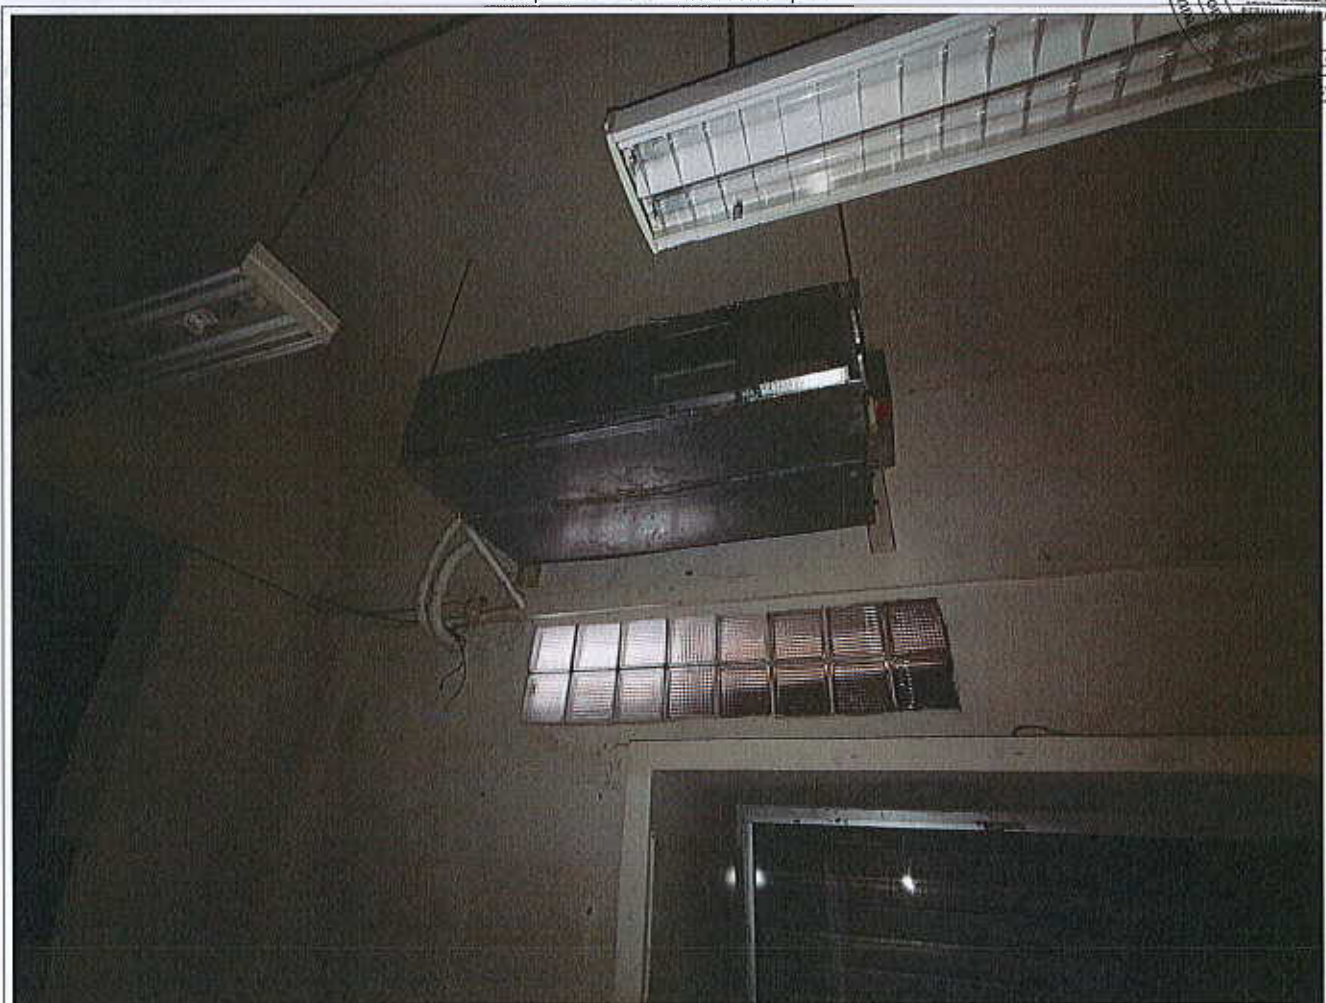
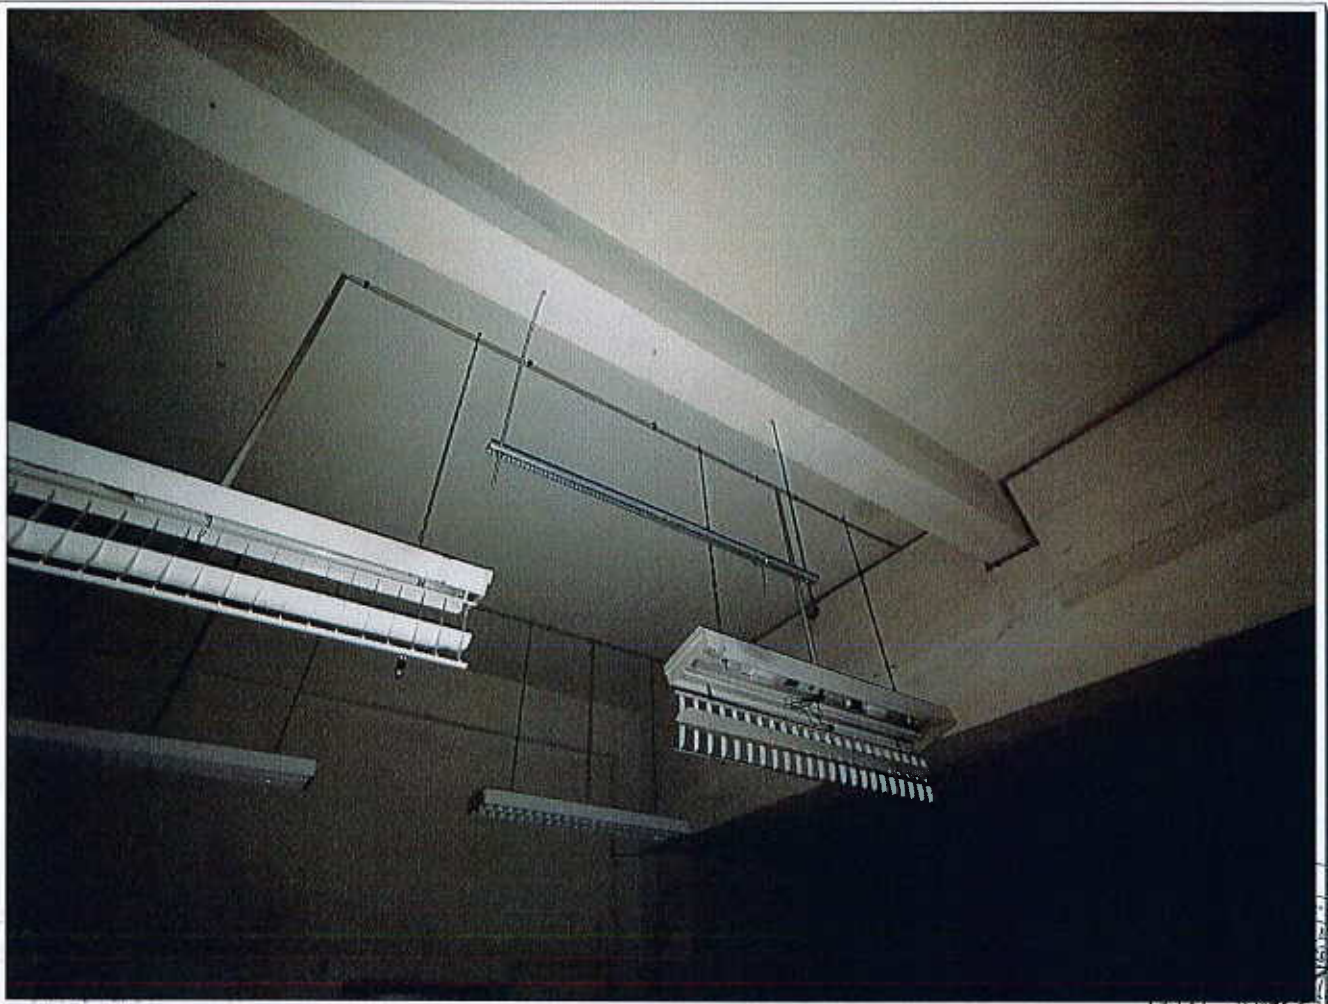
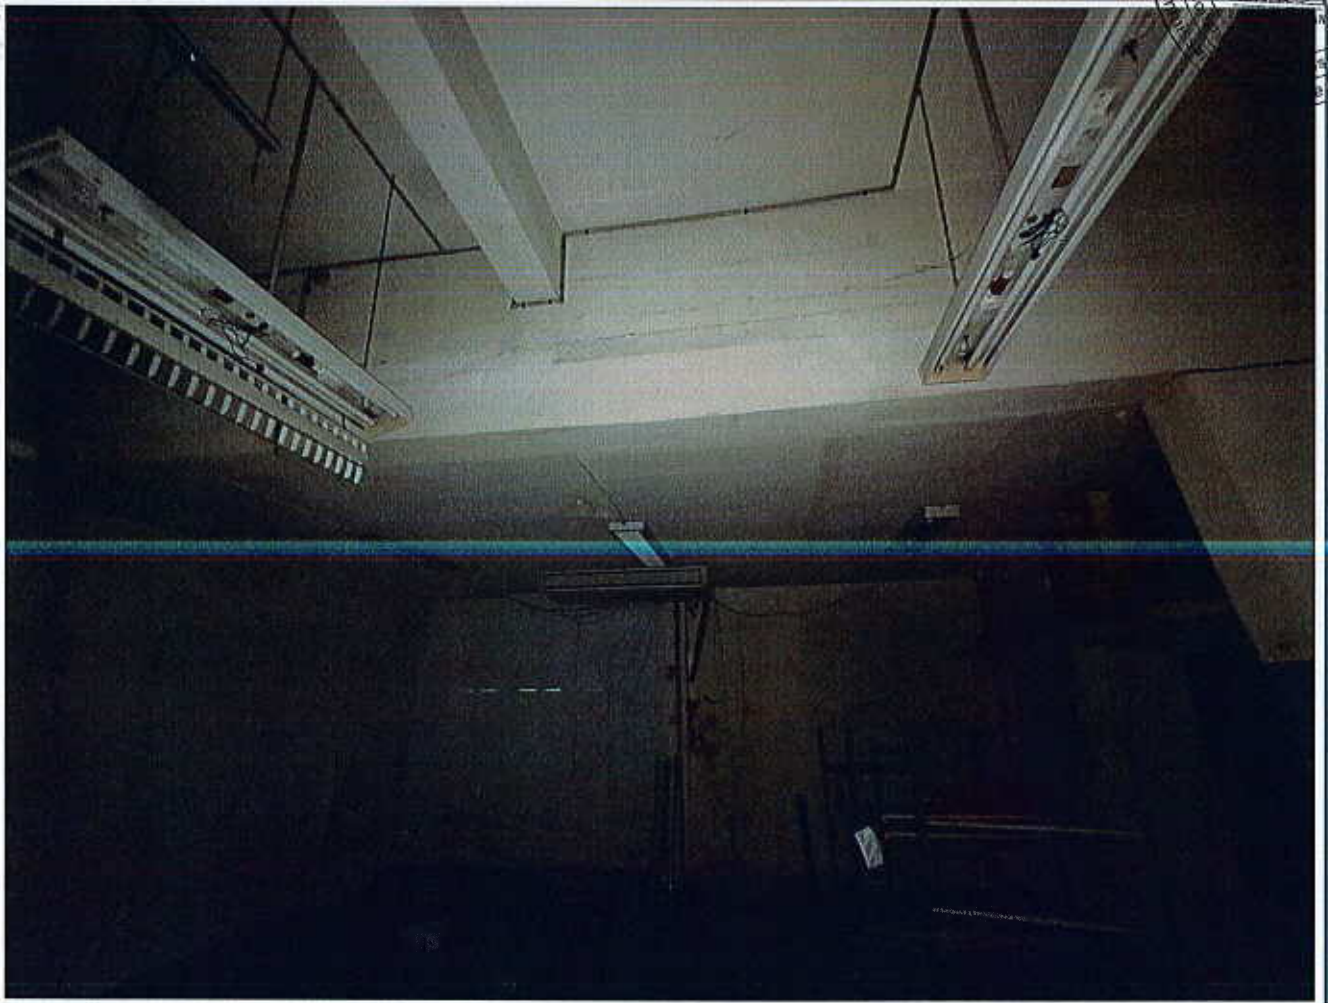
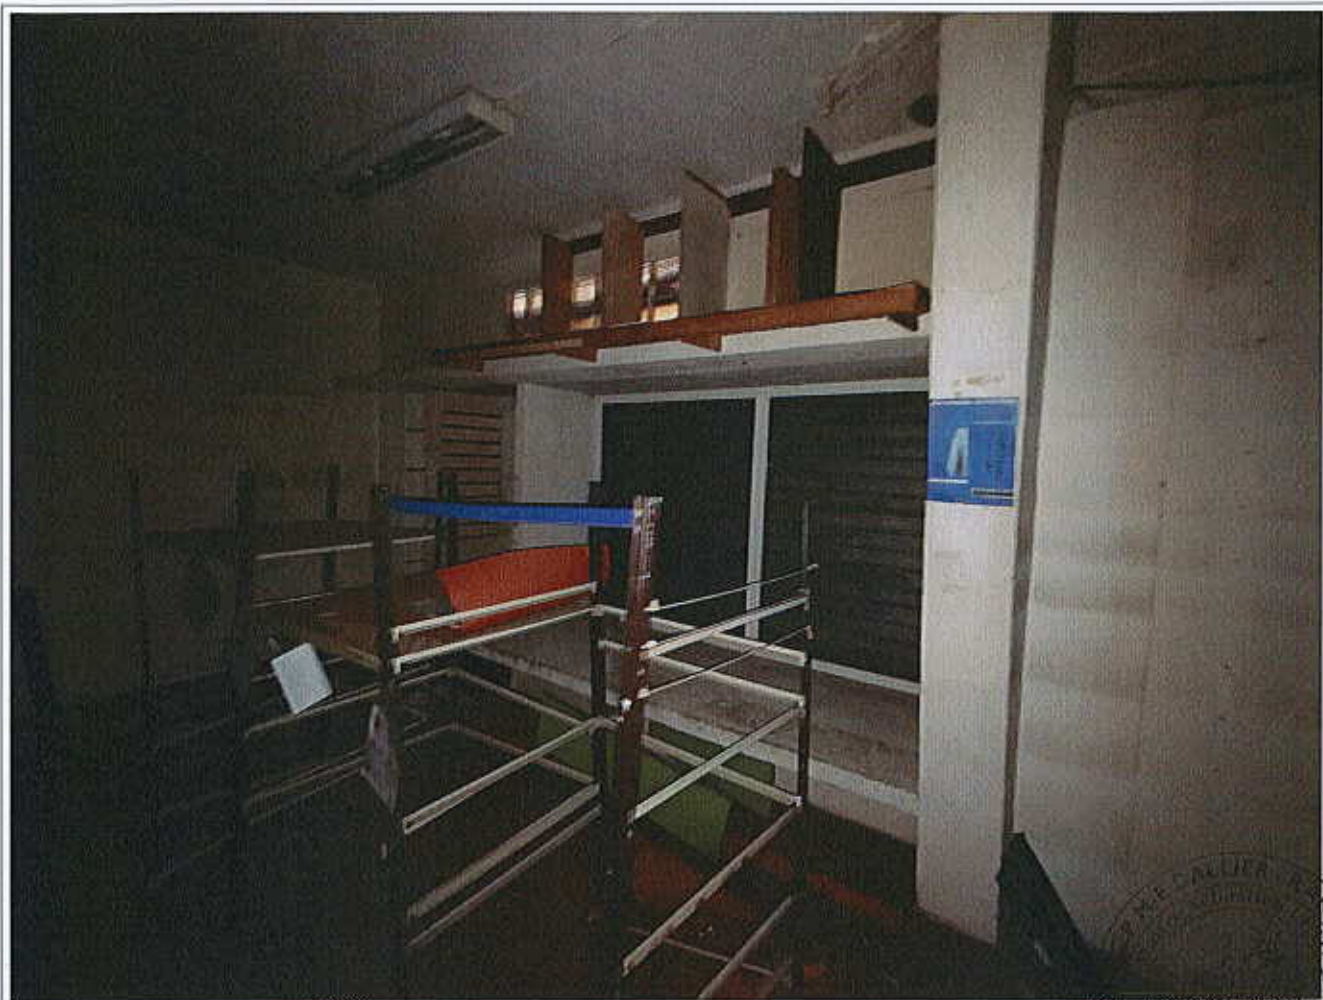
On y accède depuis le dégagement de la partie bureau. Une porte accordéon en mauvais état sépare les deux pièces.

Sol et plinthes : carrelage petits carreaux en mauvais état.

Murs : en maçonnerie, enduits au mortier de ciment et peints.

Plafond : en maçonnerie, enduit au mortier de ciment et peint

A droite en entrant, se trouve un mur en parpaings qui semble avoir été édifié récemment pour cloisonner ce local.

Au plafond, cette pièce est éclairée par des néons en mauvais état.

Deux vitrines donnent sur l'avenue. Elles sont composées de fenêtres fixes gardées par des rideaux métalliques. Des briques de verres surmontent ces vitrines. Le local ne dispose pas de porte donnant sur l'avenue.

En façade Est, des plaques semblent obstruer des fenêtres.

Cette pièce dispose d'une climatisation vétuste.
