**PROCES-VERBAL DE DESCRIPTION**

## PROCES -VERBAL DE DESCRIPTION EN DATE DU DIX-SEPT MARS DEUX MILLE VINGT CINQ

Les biens et droits immobiliers dépendant d'un immeuble en copropriété dénommé Résidence LA BELLE EOLE situé à LES ABYMES (97139), Rue Jean Ignace - Dugazon, sur une parcelle de terre cadastrée sous les relations suivantes :

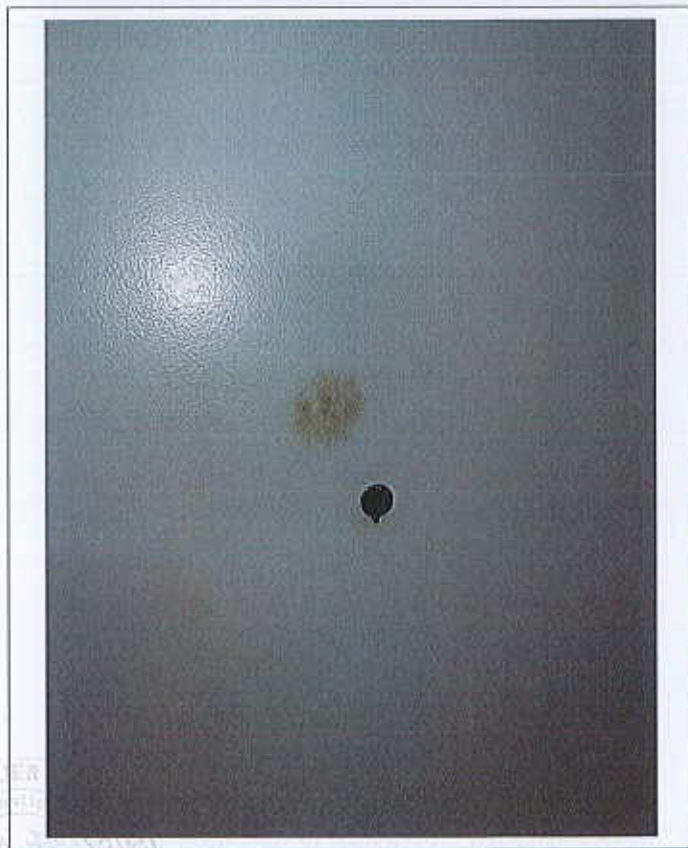
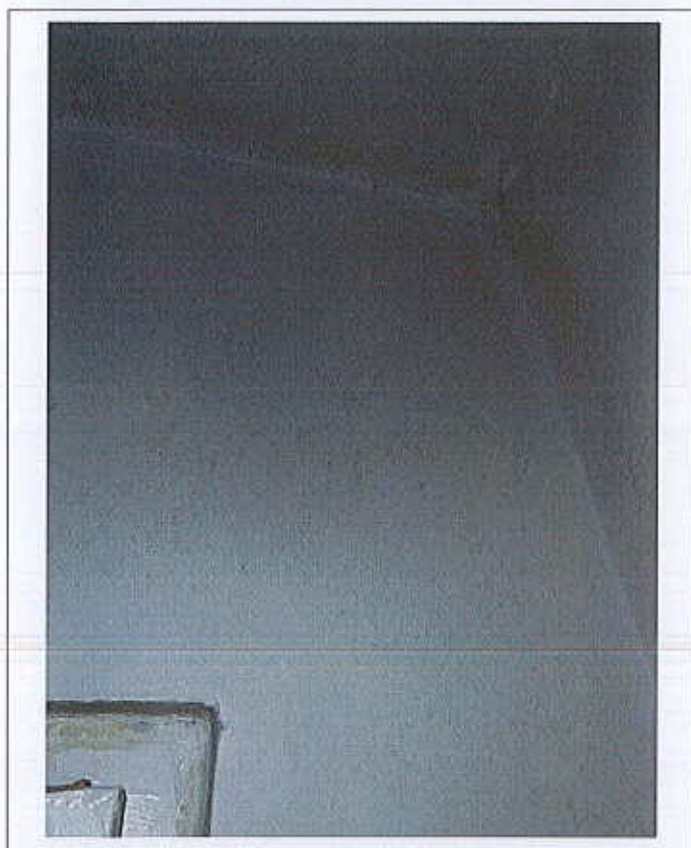
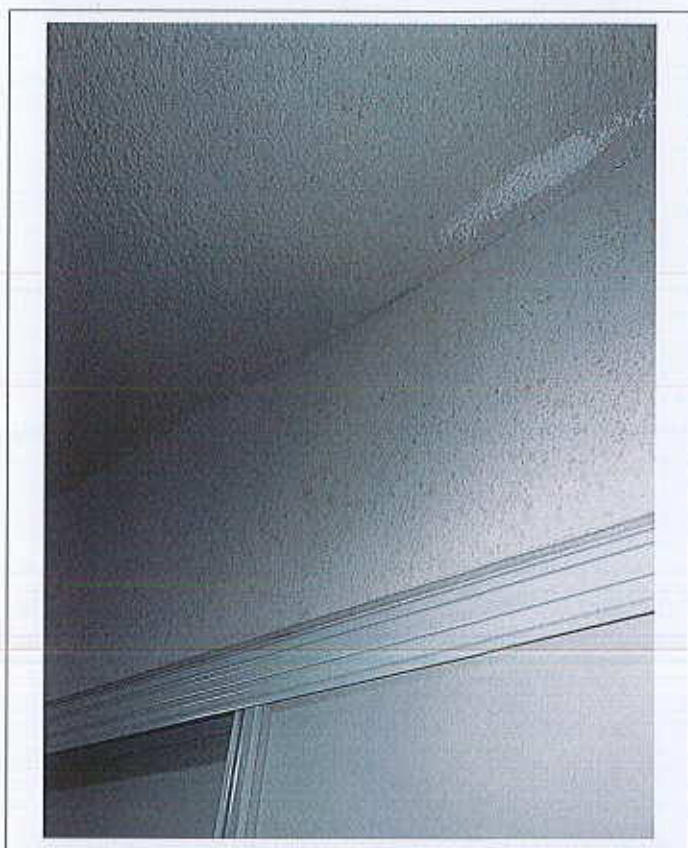
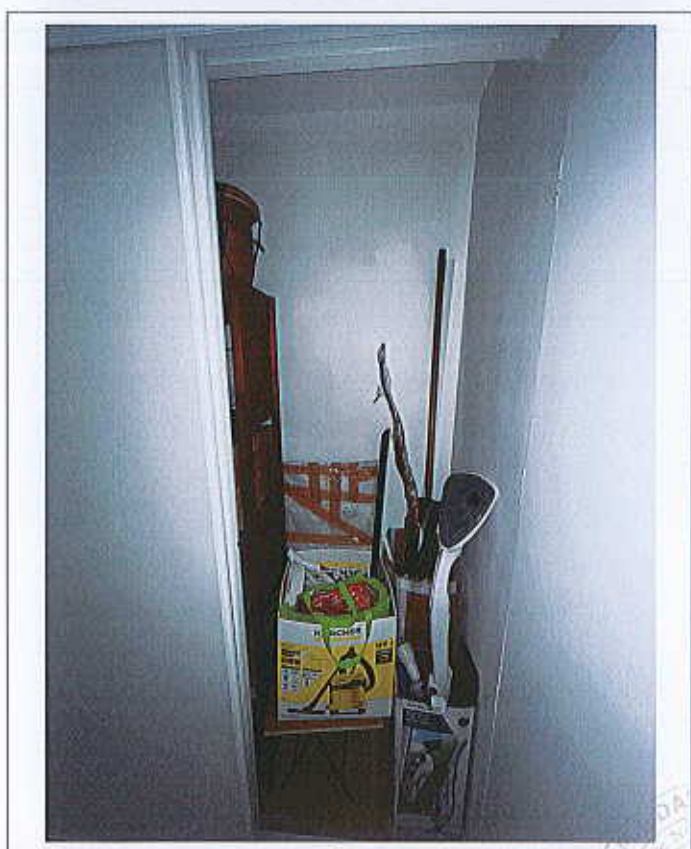
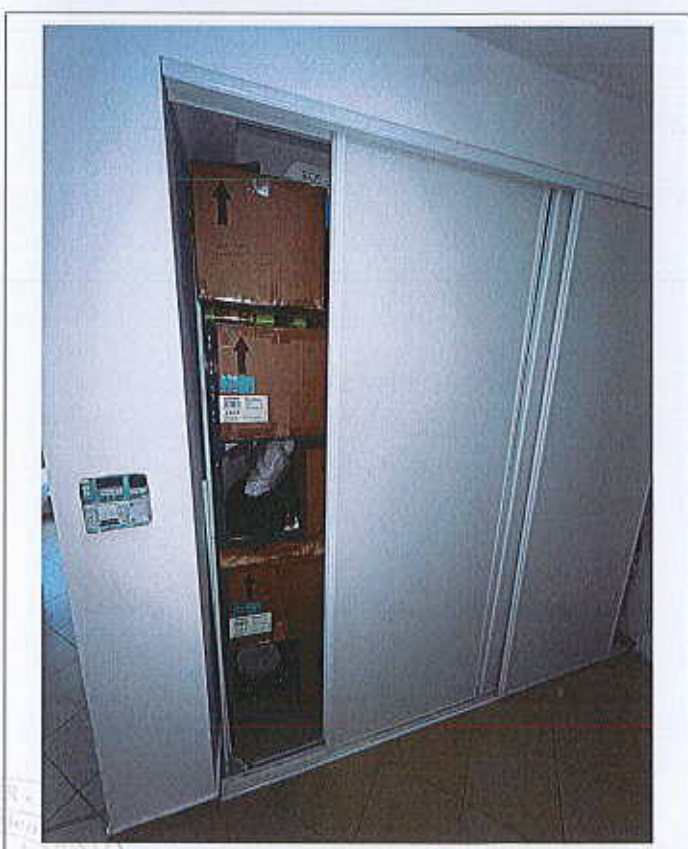
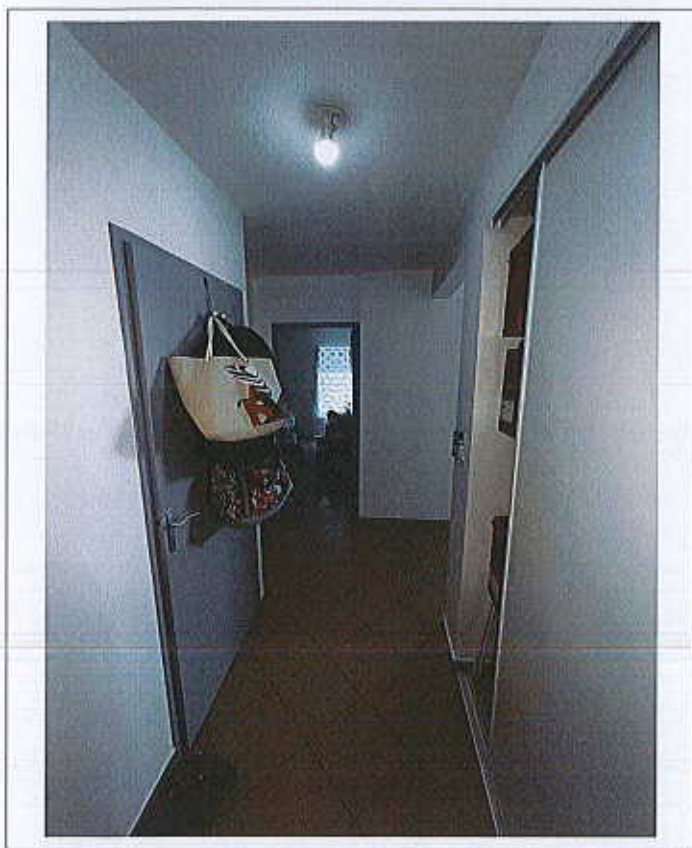
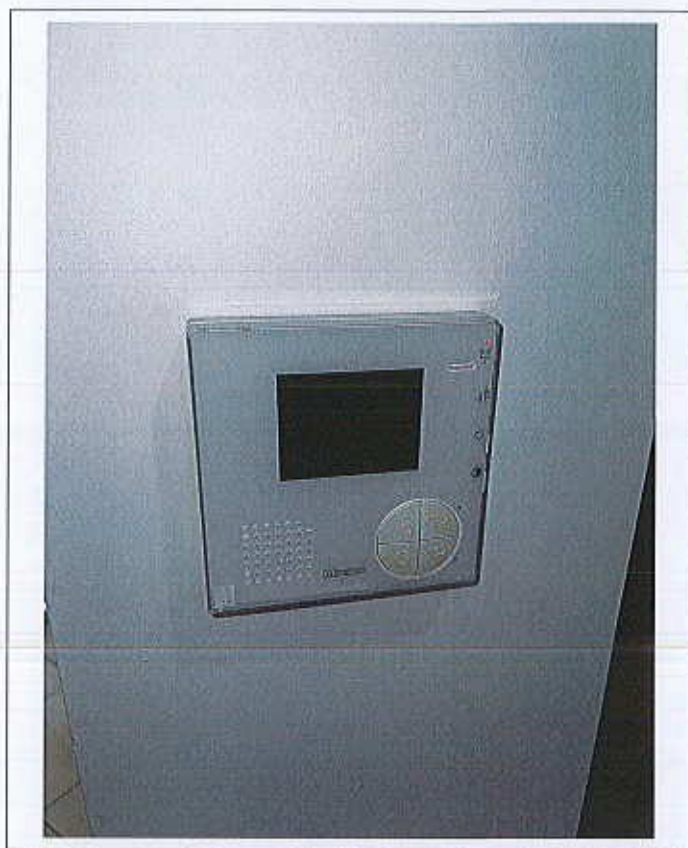
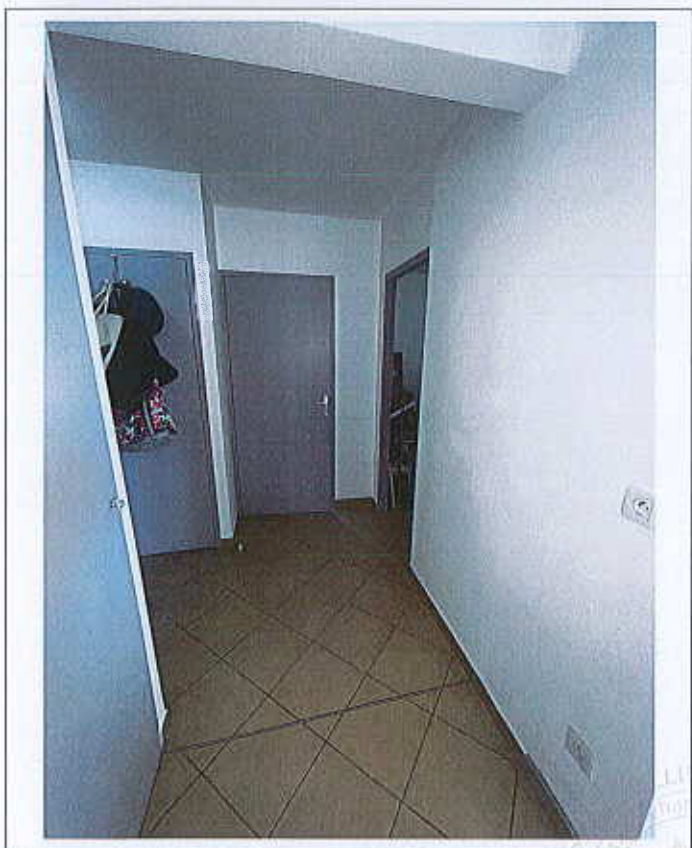
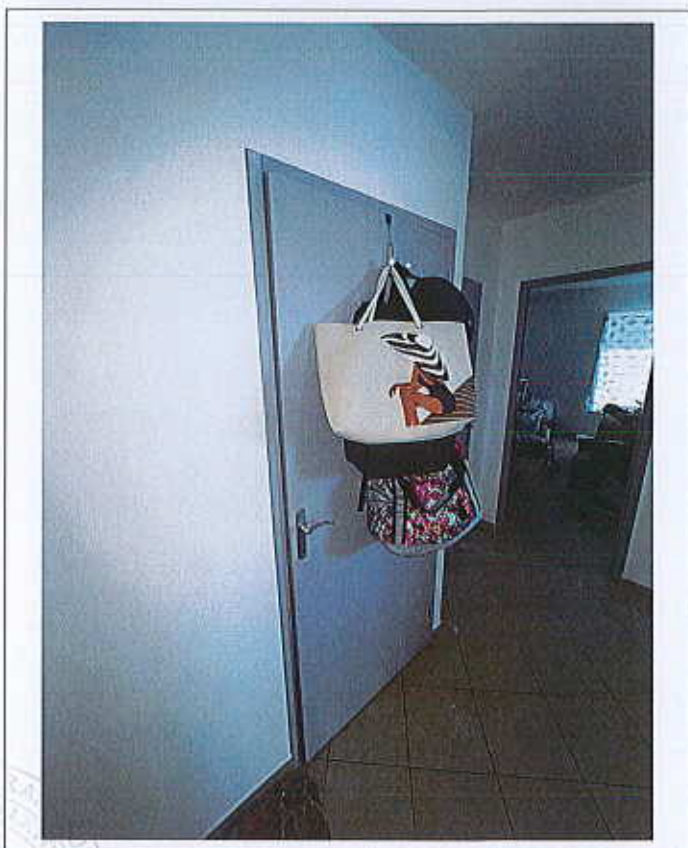
La porte ouvre sur un couloir de distribution bordé sur la droite par un placard intégré doté de portes coulissantes. Des petites taches s'apparentant à des moisissures sont visibles sur les cloisons et sur le plafond. **Photographies n° 51 à n° 59**

*[redacted] me signale l'existence d'importantes infiltrations d'eau provenant du niveau supérieur (un autre logement est situé au-dessus selon et affectant toutes les pièces du logement à l'exception de la chambre Ouest (côté coin cuisine). me précise que le syndic de copropriété n'a pas résolu ce problème.*

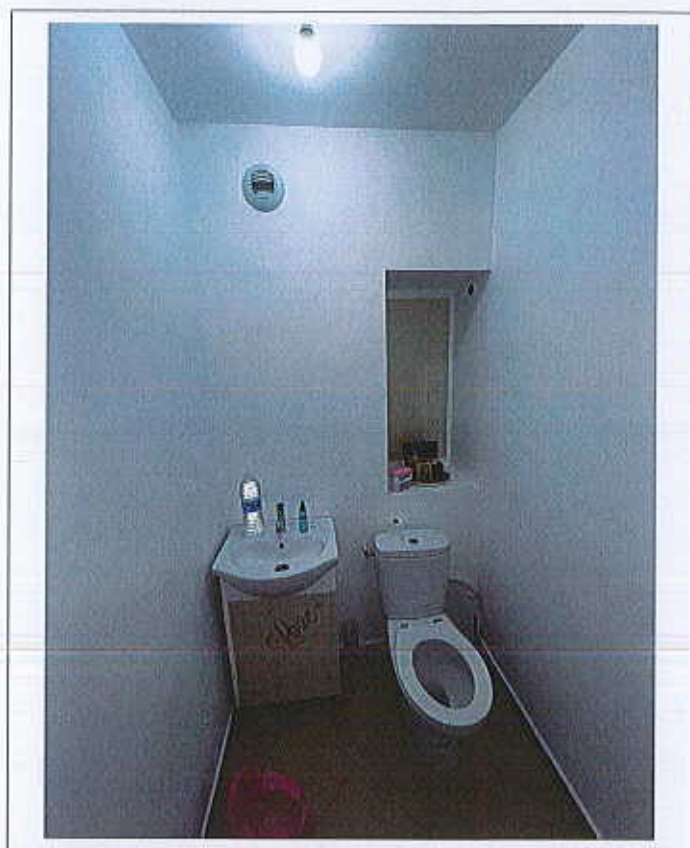
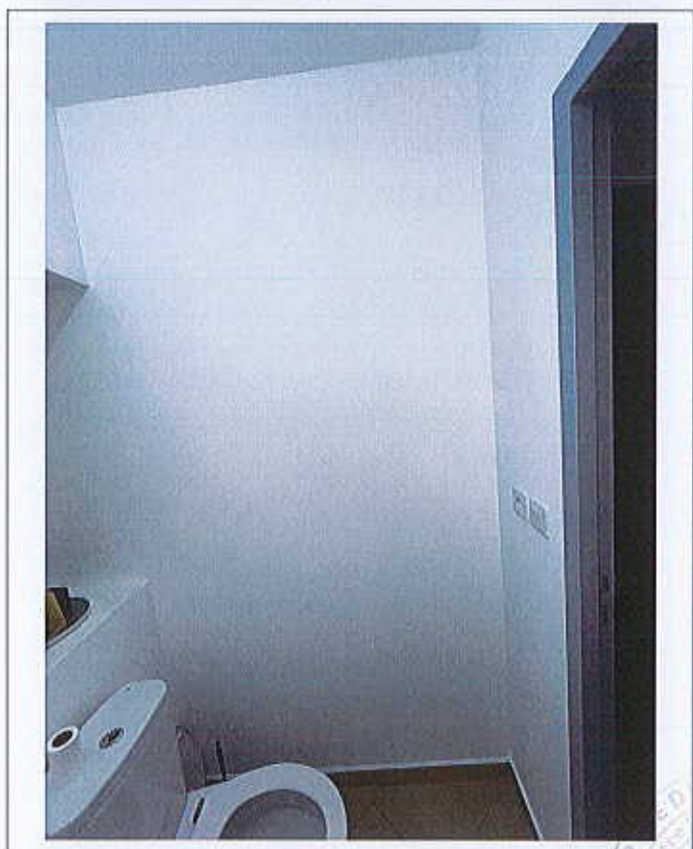
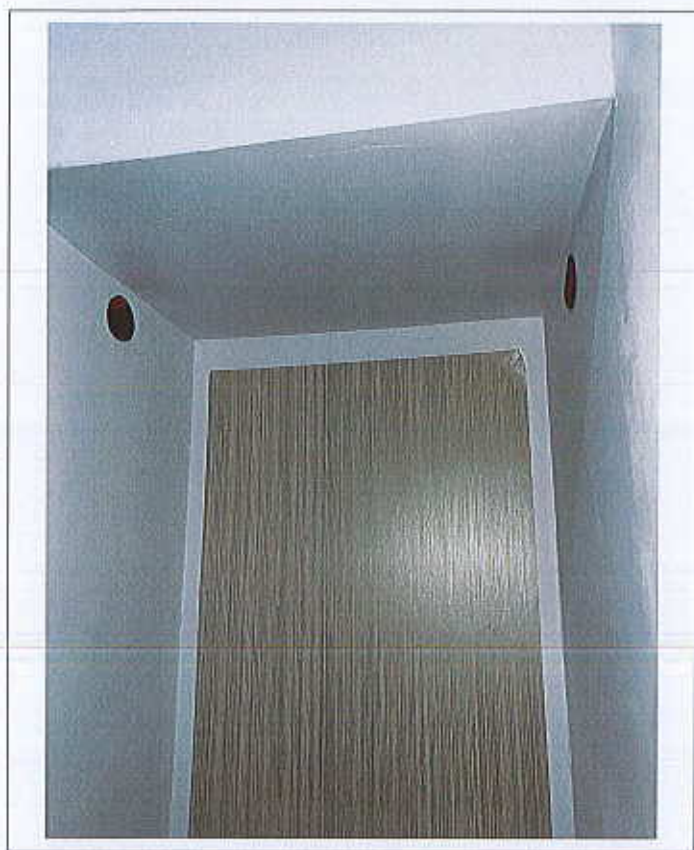
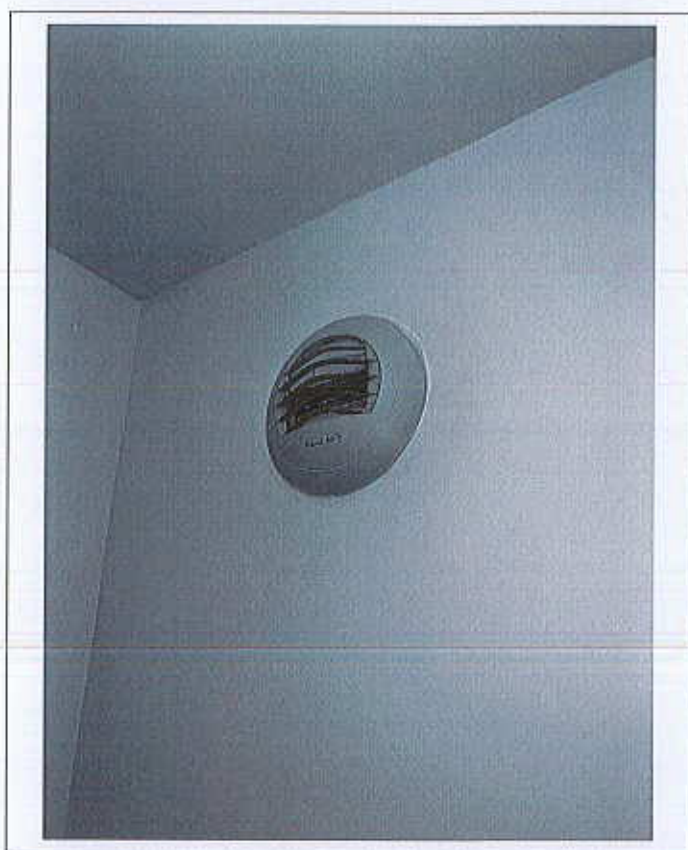
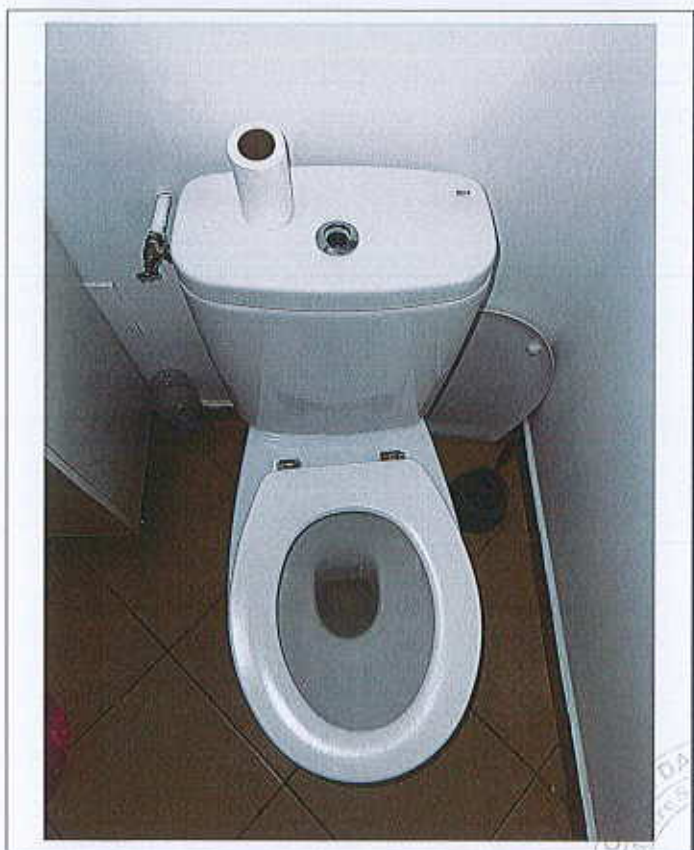
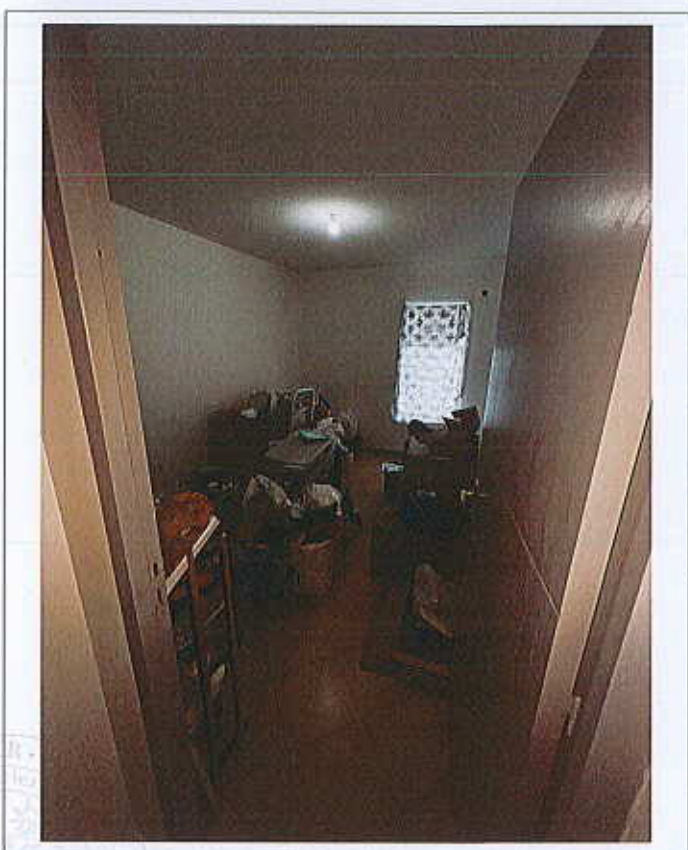
Les parois verticales et le plafond sont recouverts de peinture laissant apparaître à de nombreux endroits des petites tâches jaunâtres s'apparentant à des moisissures, et des démarcations de teinte (retouches de peinture). Dans les WC, *[redacted] me précise avoir créé un coffrage en placo au fond de la pièce et m'alerte sur l'existence d'une infiltration d'eau d'origine non identifiée à cet endroit.*
