**PROCES-VERBAL DE
DESCRIPTION**

22 et 24/01/2024 – 2300591

PROCES -VERBAL DE DESCRIPTION EN DATE DES VINGT-DEUX ET VINGT QUATRE JANVIER DEUX MILLE VINGT QUATRE

La parcelle **AK 126** consiste en une parcelle bâtie ci-après décrite, située au 28 rue du Quartier d'Orléans, 97129 LAMENTIN.

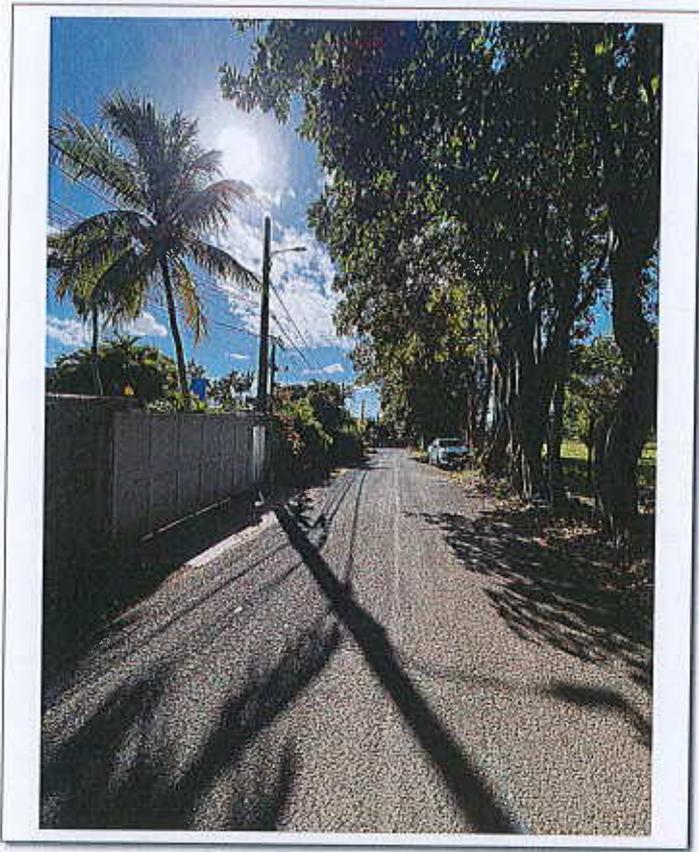
Photographie n° 1

La propriété est accessible par un portillon métallique blanc en état d'usage, équipé d'une serrure, et par un portail métallique coulissant à fonctionnement automatique présentant un état d'usage.

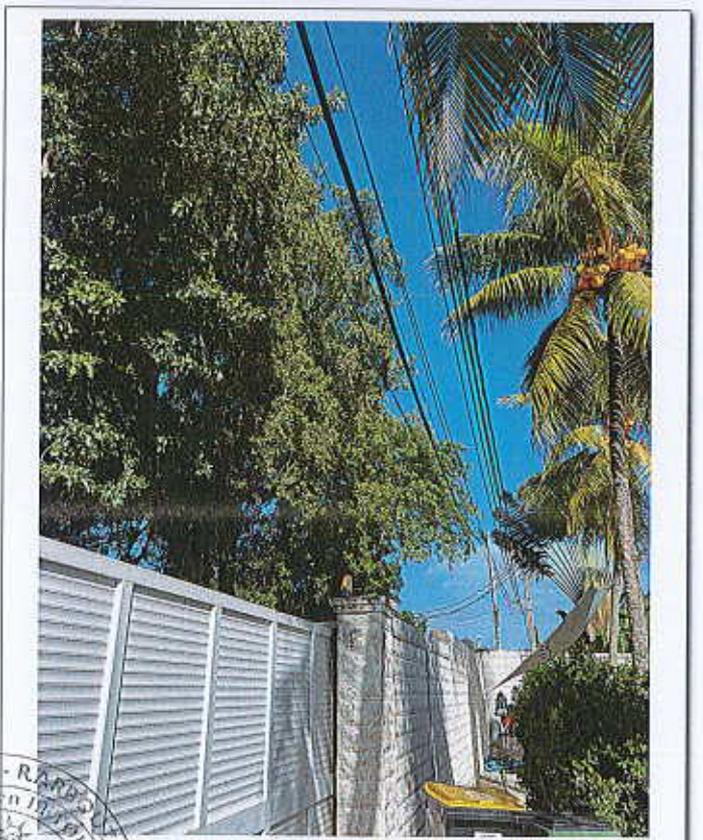
Photographie n° 12

Je note la présence d'un important nombre de câbles électriques passant juste au-dessus de l'entrée de la propriété.

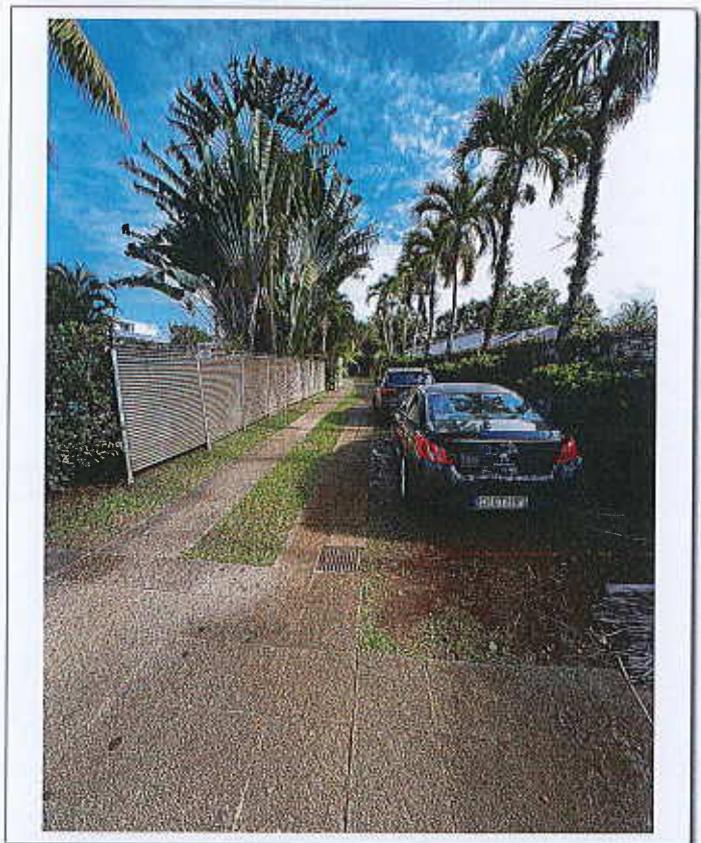
Photographie n° 14

Le portail d'entrée ouvre sur un carré recouvert de dalles en état d'usage, affichant un défaut de planimétrie.

A gauche de ces bandes se trouve une rangée de palissades en bois en état usagé avec claustras permettant d'isoler l'espace piscine.

Le mur de clôture en dur situé à droite en entrant (SUD-EST) est recouvert de peinture blanche ancienne. Son état est difficile à observer du fait de la présence de végétaux qui l'envahissent.

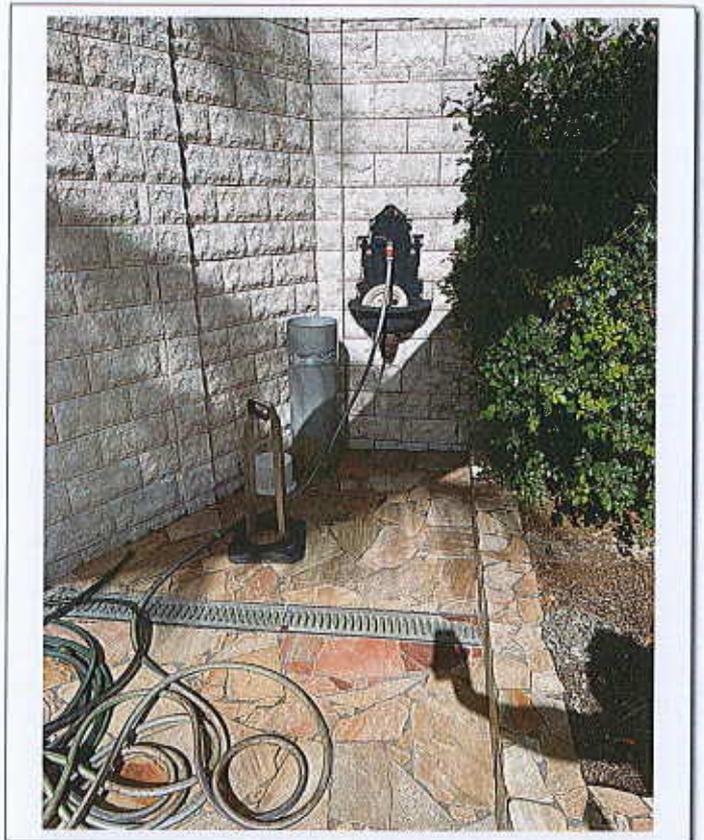
Photographie n° 30

L'espace piscine est composé d'une grande plage carrelée (manifestement recouverte de pierres de Bavière) affichant des défauts de planimétrie de surface, des fissures et des soulèvements de carreaux. Quelques carreaux sont également manquants.

Les dalles bordant la piscine affichent quelques fissures dans la partie EST.

Une réparation (pansement blanc) est visible sur la première marche.

La pompe et les filtres sont manifestement installés sous le plongeoir « *JEAN DESJOYEUX* » fixé à l'opposé des marches. Ce plongeoir présente un état extérieur usagé en endommagé. Le liner bleu affiche quant à lui un bon état apparent.

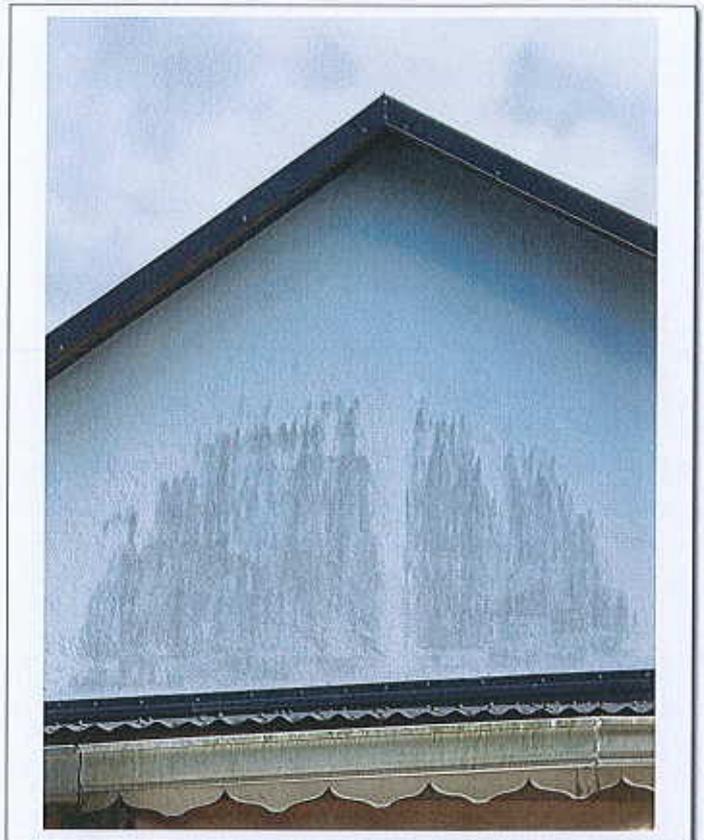
Photographie n° 42

Le mur de façade visible au-dessus de la terrasse est dépourvu de fenêtre. Il est recouvert de peinture blanche partiellement ternie.

La toiture est manifestement recouverte de tôles ondulées noires ou de couleur gris foncé en état d'usage.

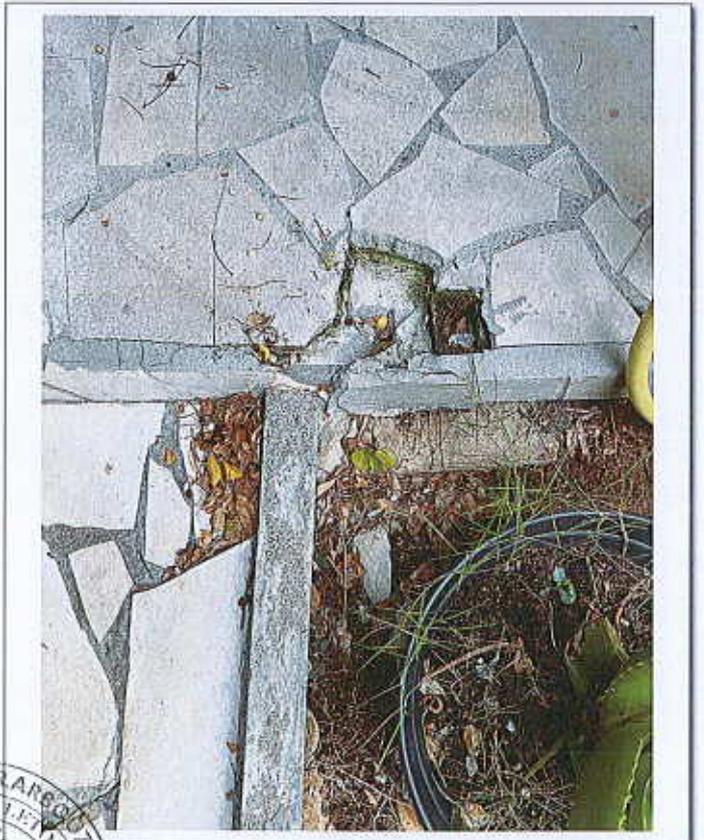
Photographie n° 44

Cet escalier est suivi d'une dalle carrelée (manifestement recouverte de pierres de Bavière usagées affichant des fissures et des éclats par endroits avec carreaux manquants) recouvrant toutes la surface du sol à l'exception de la bande végétale qui longe le mur de clôture NORD-OUEST.

Le mur de clôture en dur est recouvert de peinture claire mais très usagée et ternie. Je note la présence d'une porte ouvrant manifestement sur la propriété voisine (AK 124). Cette porte est manifestement non utilisée, elle est équipée d'une serrure.

Un portillon permet l'accès à la terrasse d'angle. L'angle du mur situé à gauche de ce portillon affiche des fissures marquées.

Une fissure filiforme à tendance verticale est visible sur le mur de façade sous la deuxième fenêtre.

Les extrémités des tôles ondulées de la toiture, visibles depuis le jardin, affichent des zones d'oxydation. La planche de rive en bois est recouverte de peinture blanche.

Ma progression vers le NORD-EST est stoppée par un claustra fixe en bois usagé. Le poteau de droite est détérioré en partie basse.

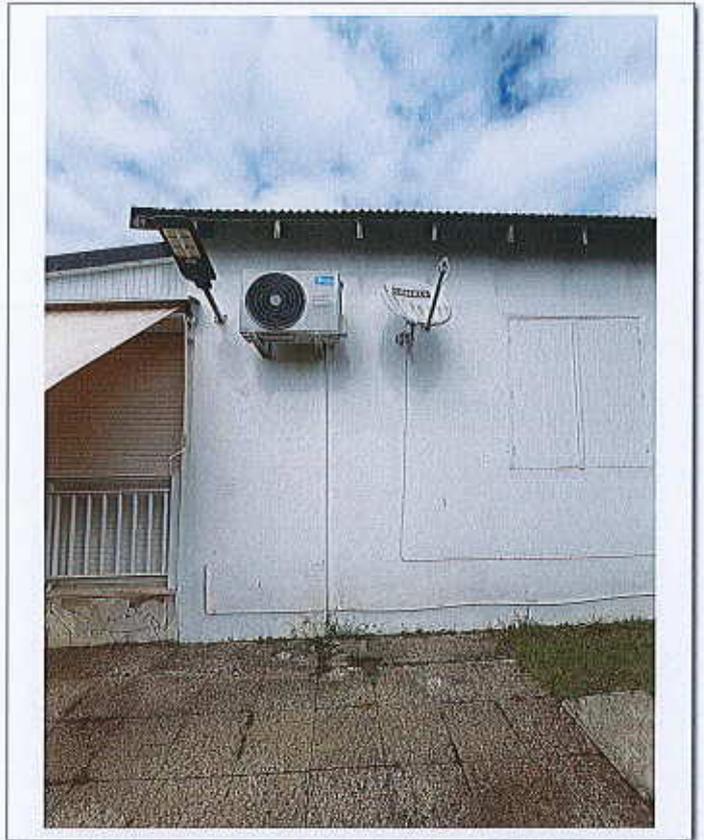
Photographie n° 62

Ce mur de façade est recouvert de peinture blanche présentant un état d'usage. Des conduits et un câble sont fixés en applique sur ce mur. Des compresseurs de climatisation et une antenne y sont également fixés.

Je note l'absence de planche de rive sur le débord de la toiture. Les tôles présentent des zones de corrosion.

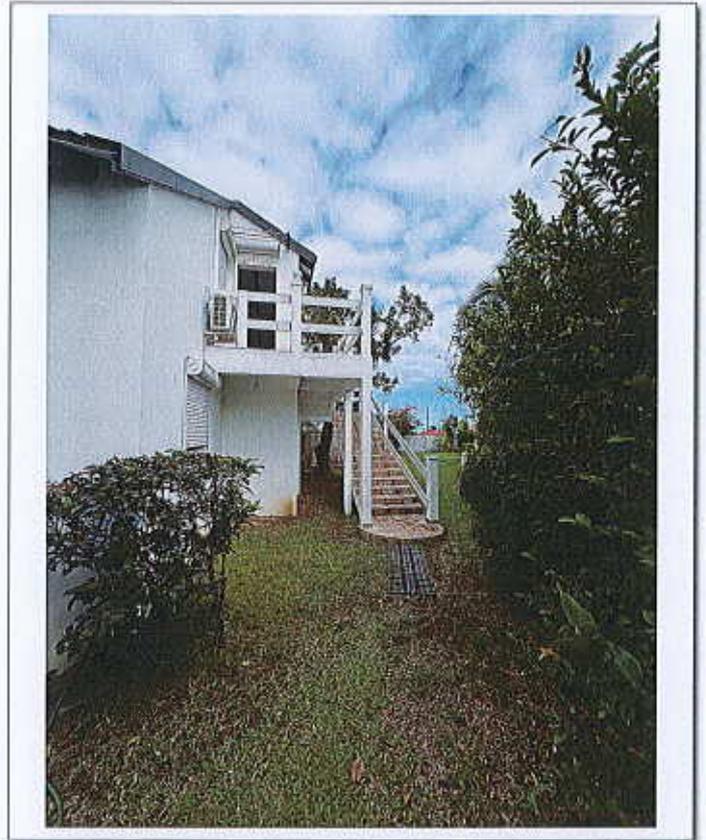
Photographie n° 66

A l'arrière se trouve un jardin étroit bordé à l'EST par un mur en béton de plus de 2 mètres de hauteur. Ce mur est envahi par les végétaux ce qui rend l'appréciation de son état difficile. Il est manifestement recouvert de peinture blanche très usagée et ternie, et comporte des fissures et des éclatements de béton.

La façade NORD-EST de la maison est recouverte de peinture blanche usagée et par endroits ternie.

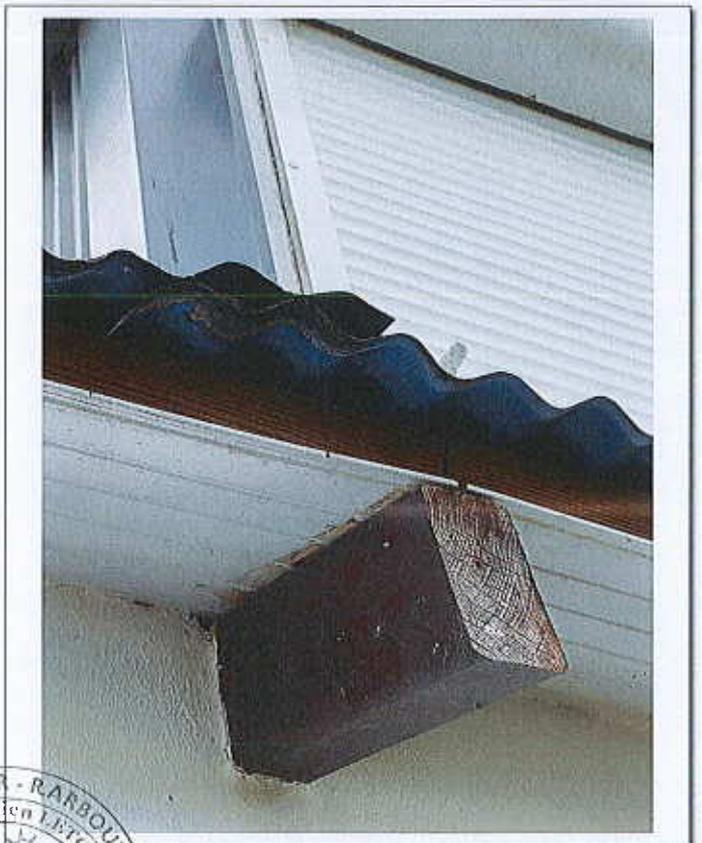
Photographie n° 76

Le mur de façade du bâtiment donnant sur cette partie du jardin est recouvert de peinture blanche usagée et ternie. Un lavabo suspendu est en place avec une arrivée d'eau.

La planche de rive est manquante sous toiture.
