**ACTE  
D'HUISSIER  
DE  
JUSTICE  
EXPEDITION**

**PROCES VERBAL DE DESCRIPTION**

76 rue Moreau de Jonnes  
Parcelle cadastrée BC 343

97200 FORT DE FRANCE

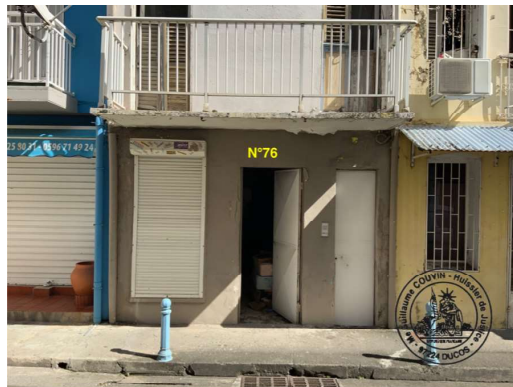
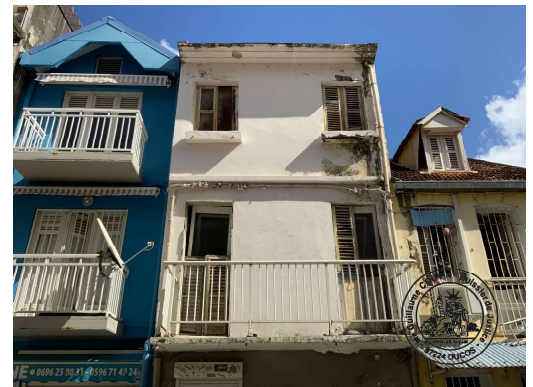
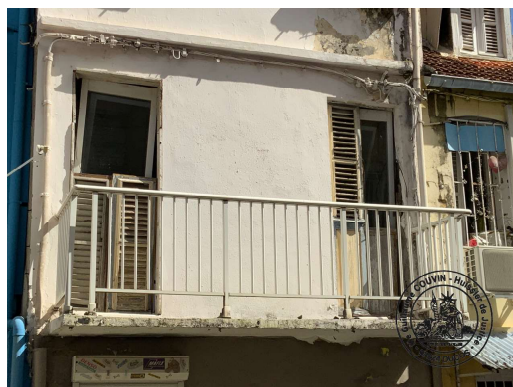
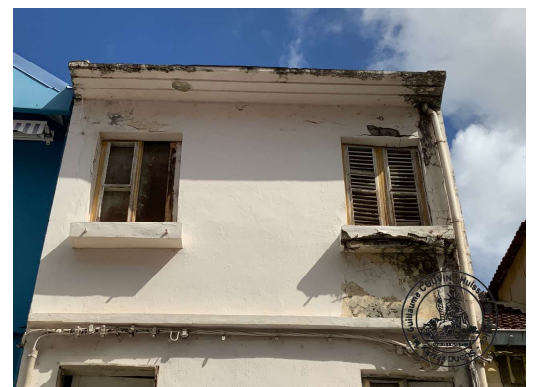
Il s'agit d'un immeuble relativement ancien, constitué de murs en béton avec toiture en tôle.  
La façade de l'immeuble présente un aspect général assez vétuste.

Le niveau R+1 dispose d'un balcon ; les portes fenêtres sont vétustes et démontées.  
Ce niveau est composé de 2 pièces.

Le niveau R+2 dispose de deux fenêtres vétustes. Une partie du béton de la façade est endommagée.

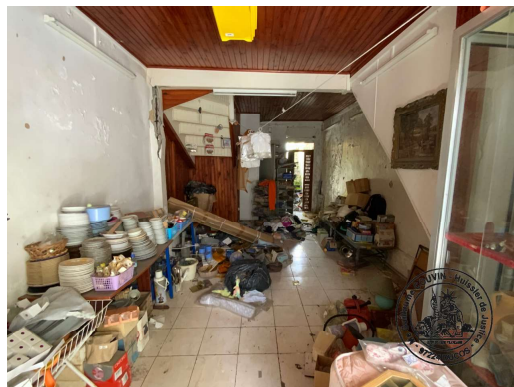
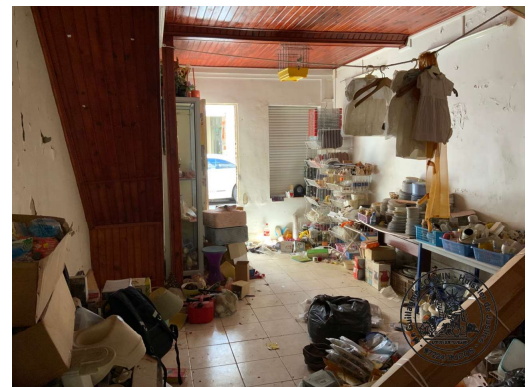
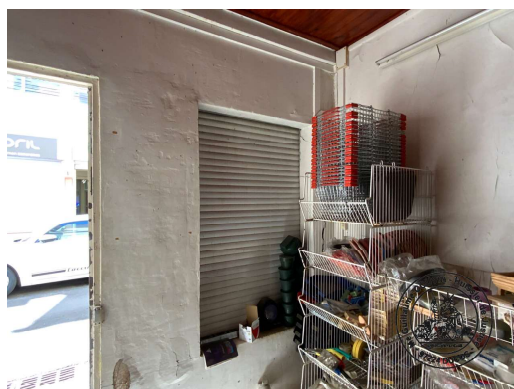
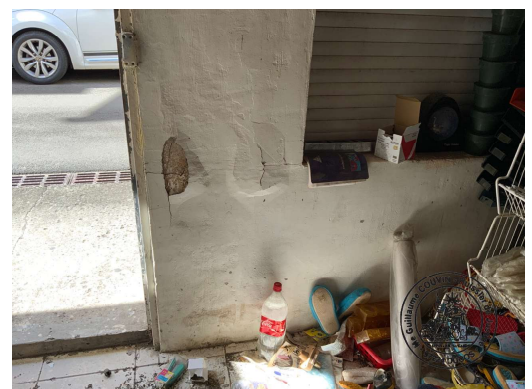
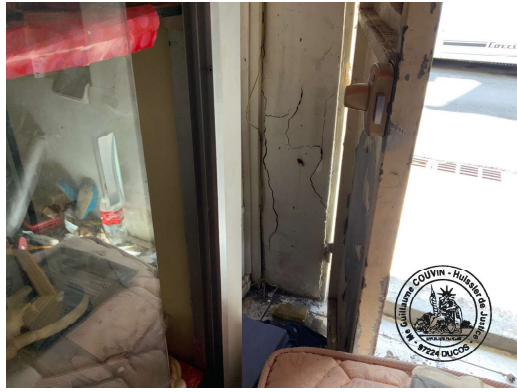
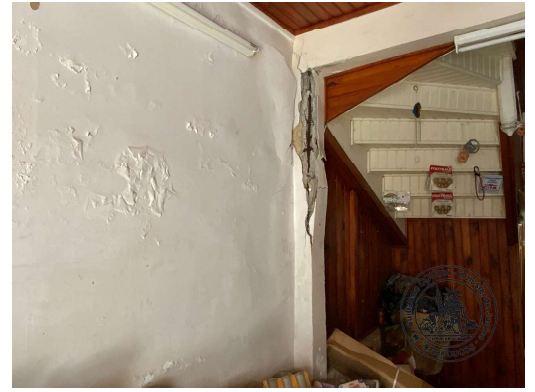
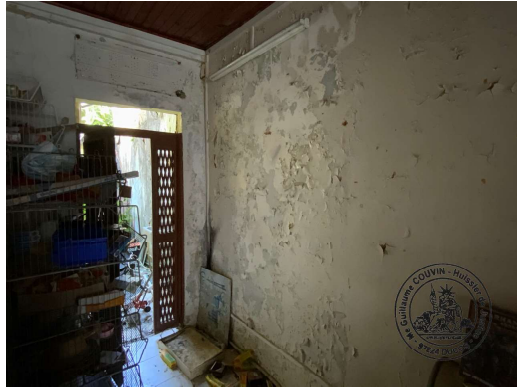
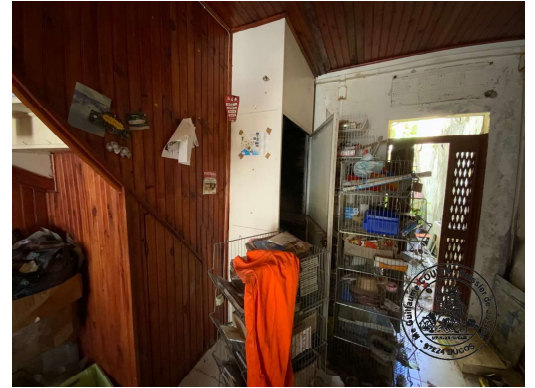
La pièce est dans son ensemble sale et poussiéreuse.

Le plafond est en bois en état d'usage avancé.

Les murs sont fissurés à plusieurs endroits. Les fers sont apparents sur certaines poutres.

La peinture sur les murs est défraîchie, écaillée à plusieurs endroits et sur de grandes surfaces.

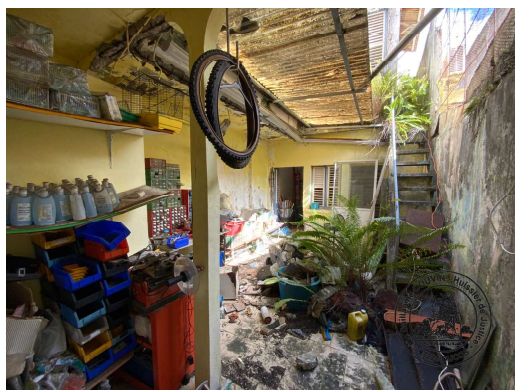
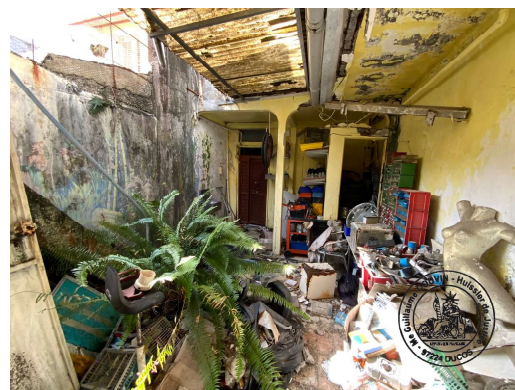
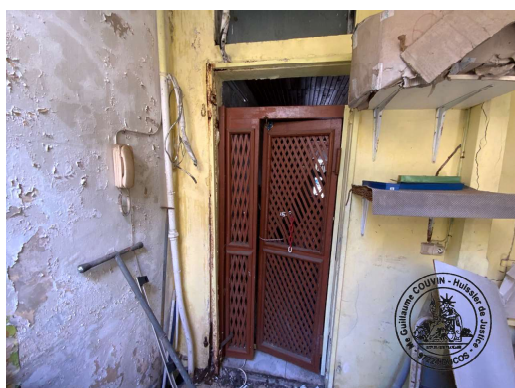
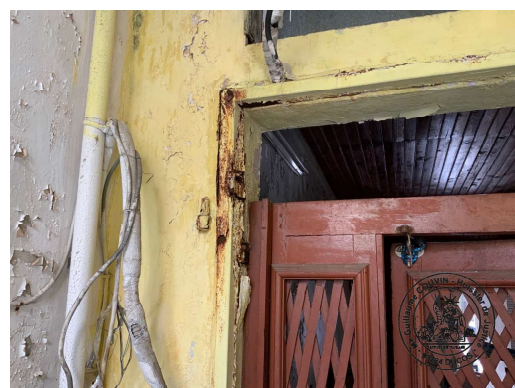
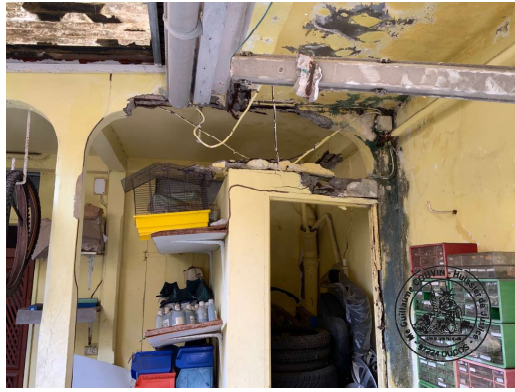
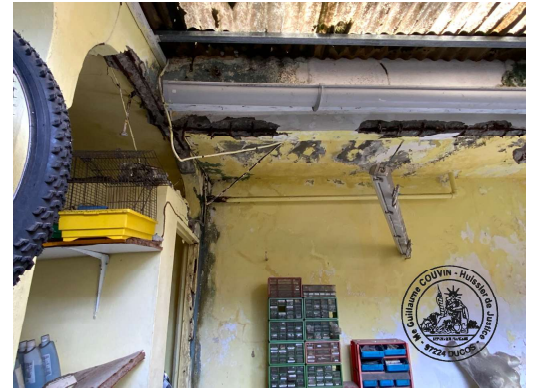
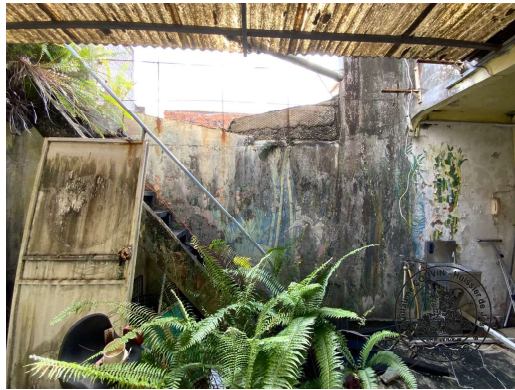
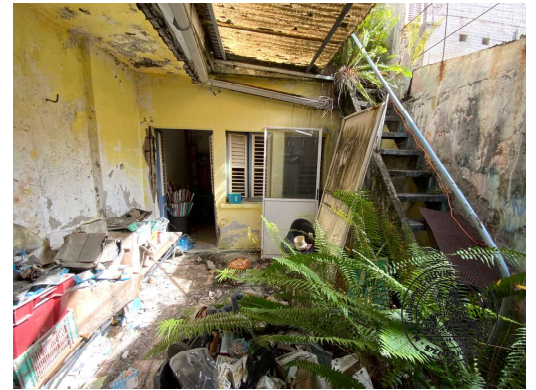
L'espace est dans son ensemble très sale et très encombré.

Le sol en carrelage est encombré, en mauvais état et très sale.

Les murs sont en mauvais état, fissurés à plusieurs endroits. Les fers sont apparents sur certaines poutres et longrines.

La peinture sur les murs est en mauvais état, écaillée à plusieurs endroits.

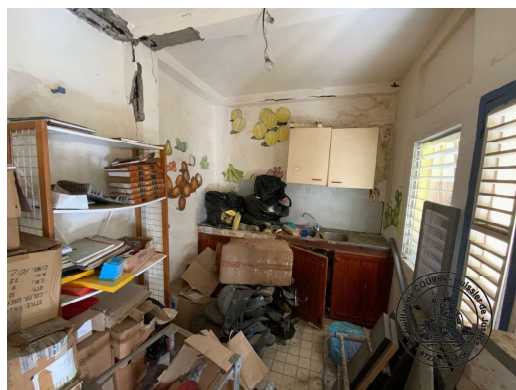
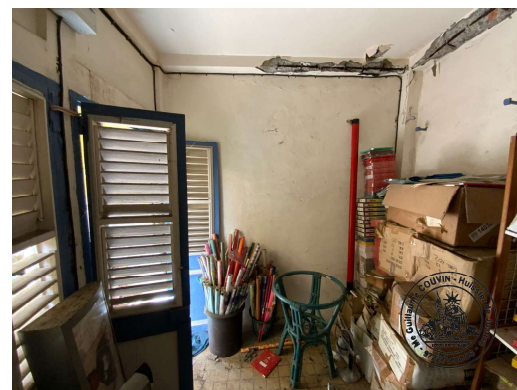
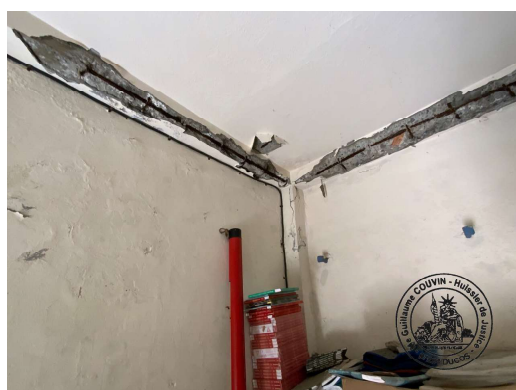
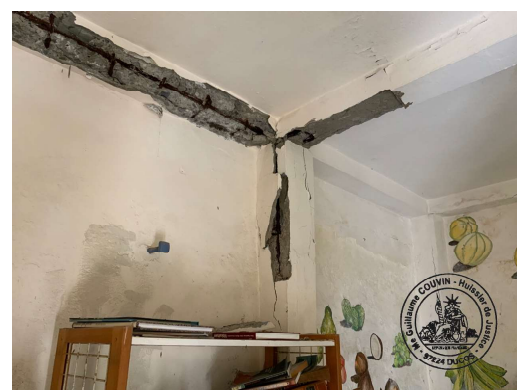
Les placards et évier présents sont vétustes, en mauvais état.

Le sol en carrelage est encombré, en état d'usage avancé et très sale.

Les murs sont en mauvais état, fissurés à plusieurs endroits. Les fers sont apparents sur certaines poutres et longrines.

La peinture sur les murs est en mauvais état, écaillée à plusieurs endroits.

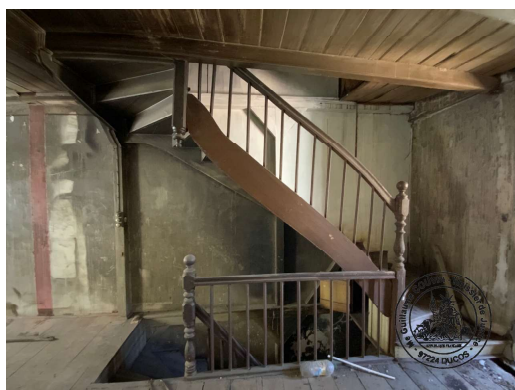
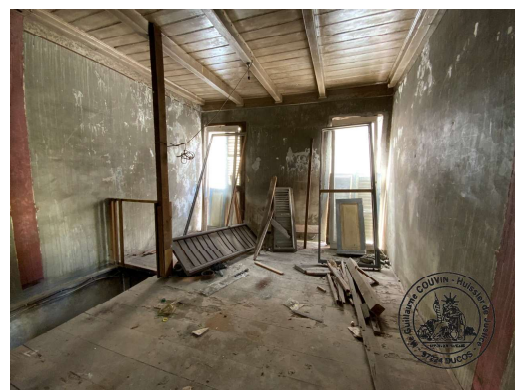
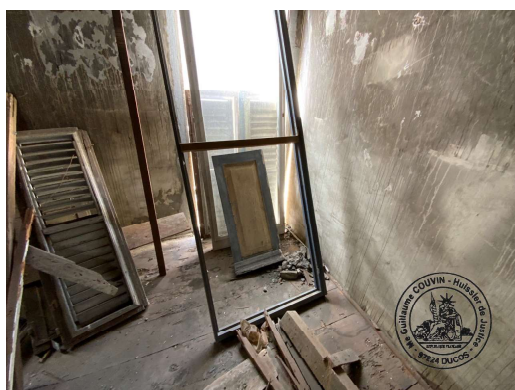
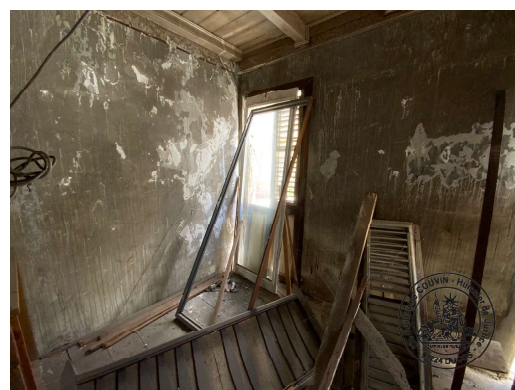
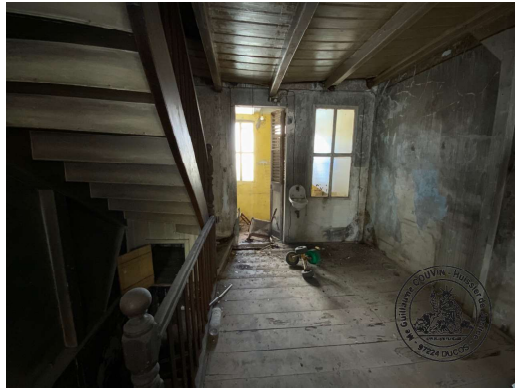
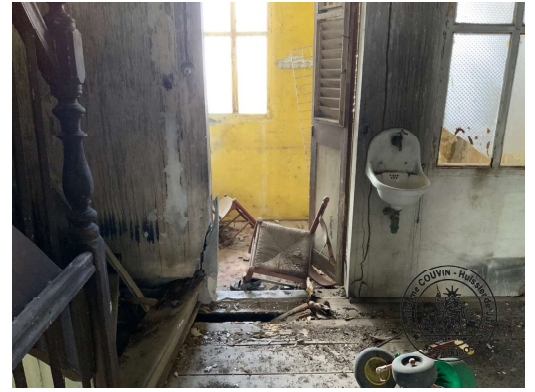
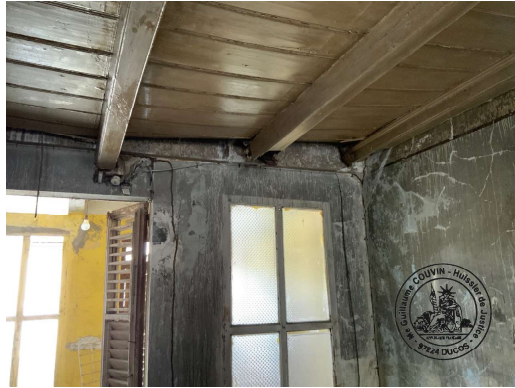
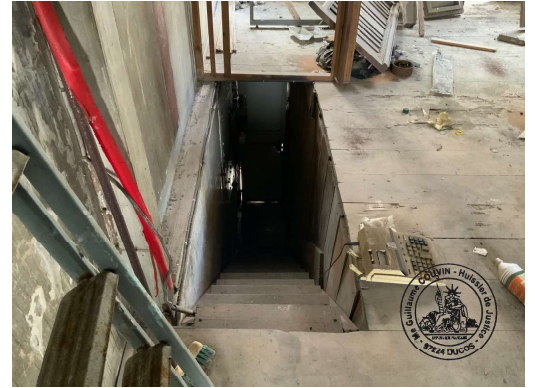
L'accès à la pièce 1 s'effectue par un escalier intérieur en bois. Certaines marches de l'escalier sont pourries et endommagées.

Le plafond est en bois en état d'usage avancé. Une partie s'affaisse.

Les murs sont sales, en mauvais état et fissurés à plusieurs endroits.

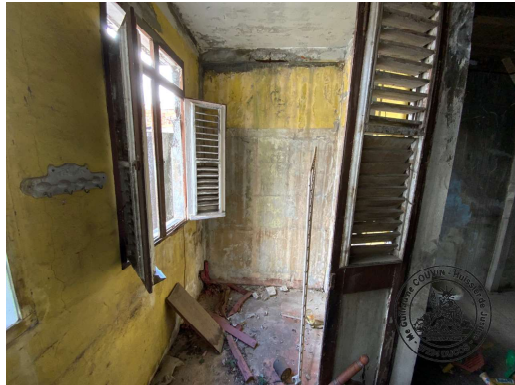
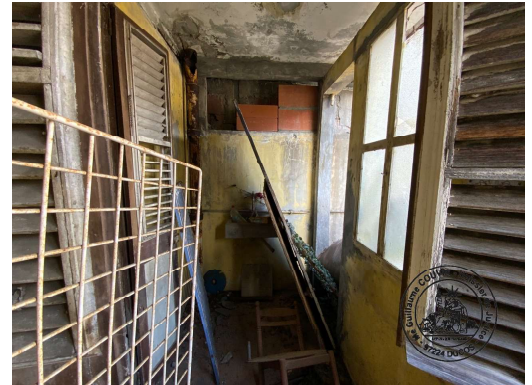
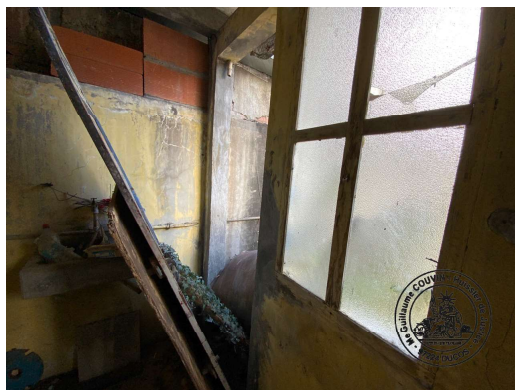
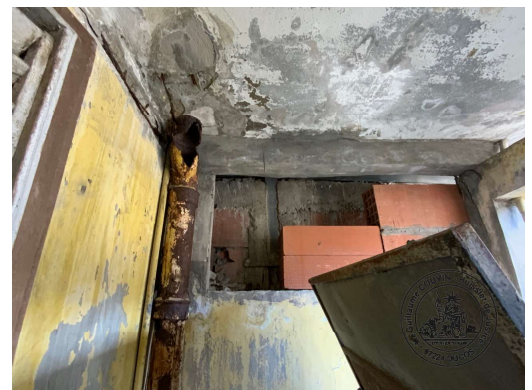
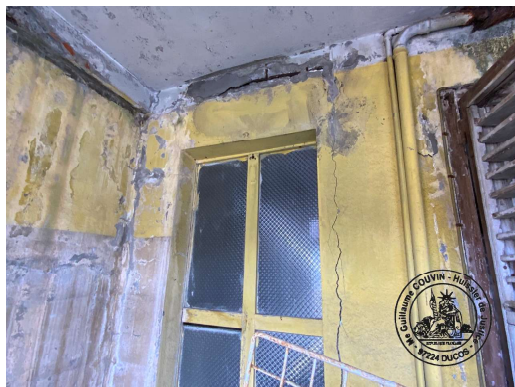
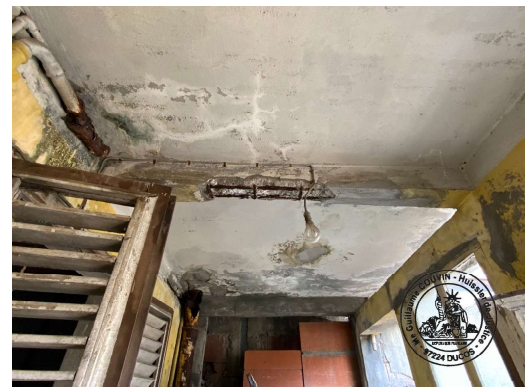
Les murs sont en mauvais état, fissurés à plusieurs endroits. Les fers sont apparents sur certaines poutres et longrines. La peinture sur les murs est en mauvais état.

Le plafond, en mauvais état, présente des traces d'infiltrations d'eau.

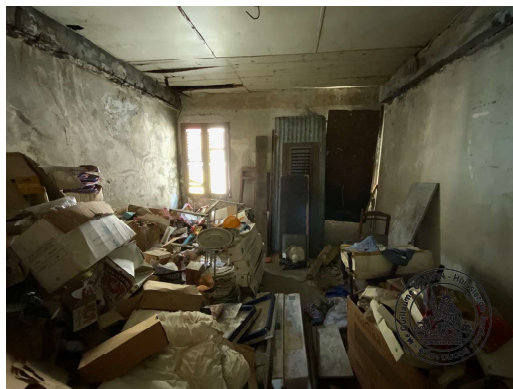
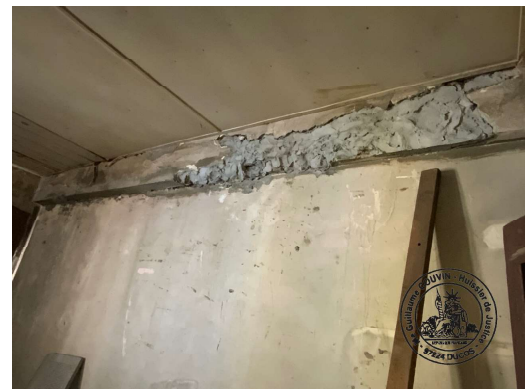
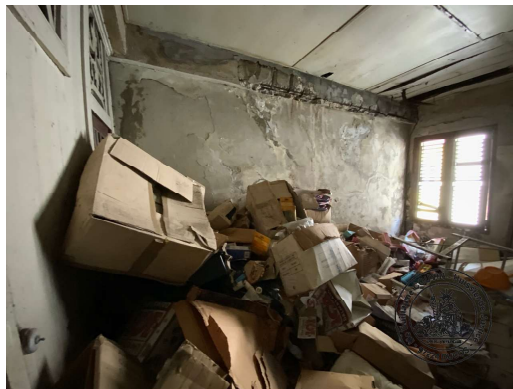
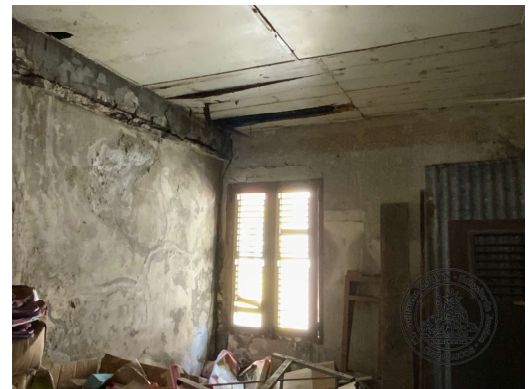
Les murs sont en mauvais état, fissurés à plusieurs endroits. Les fers sont apparents sur certaines poutres et longrines.

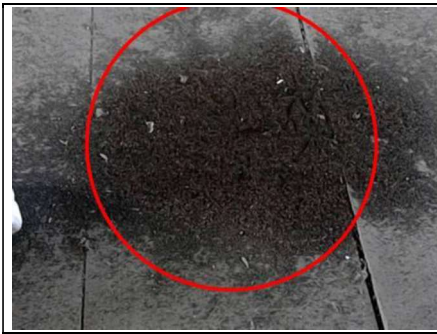
**Photo n° PhTer006**  
**Localisation :** R+1 - Pièce1  
**Ouvrage :** Sol - bois  
**Mur -** Béton et Peinture  
**Plafond -** bois  
**Fenêtre -** Bois et vitrages  
**Parasite :** Présence d'indices d'infestation de termites, Termites arboricoles  
**Indices :** Présence de vermoultures au sol
