# PROCES VERBAL DE DESCRIPTION DES LIEUX

L'AN DEUX MILLE VINGT et le DEUX DECEMBRE à 08H30

Sur la commune de FORT DE FRANCE, un immeuble sis 107 Rue Moreau de Jones, cadastré Section BC n° 512.

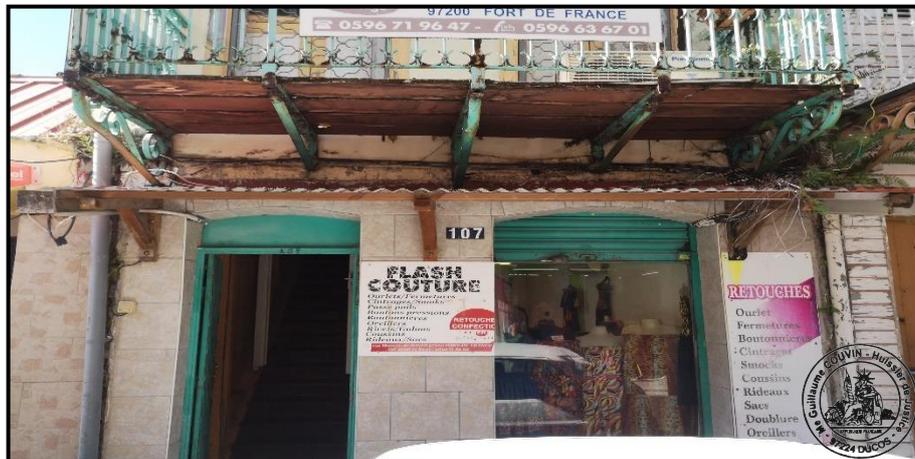
**Photographie n°1**

L'immeuble est constitué de murs en béton avec toiture en tôle, ainsi que deux balcons donnant sur la rue Moreau de Jones. Les murs, la toiture et les balcons présentent un aspect général assez vétuste (photographies n°1, 2 et 3).

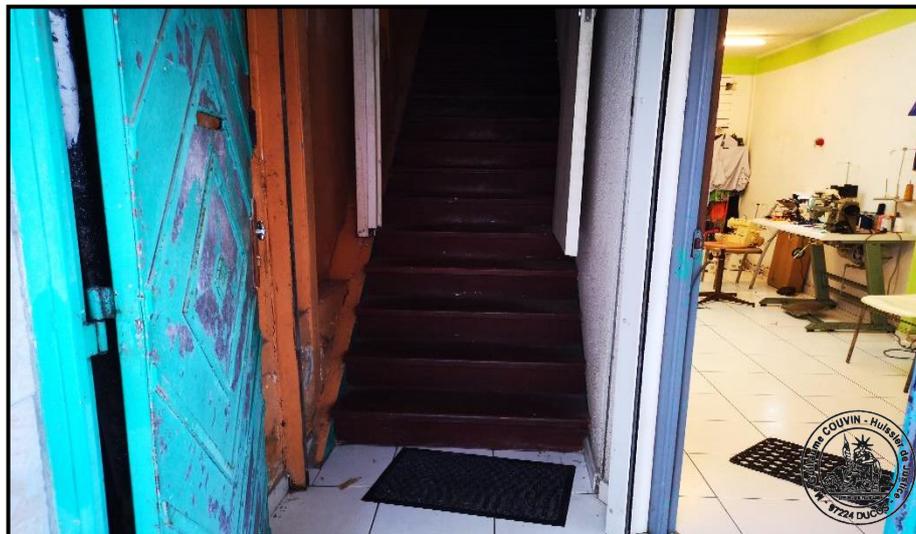
**Photographie n°4**

L'accès se fait par une porte métallique donnant sur un escalier en bois et la grande pièce du rez-de-chaussée (photographie n°4).

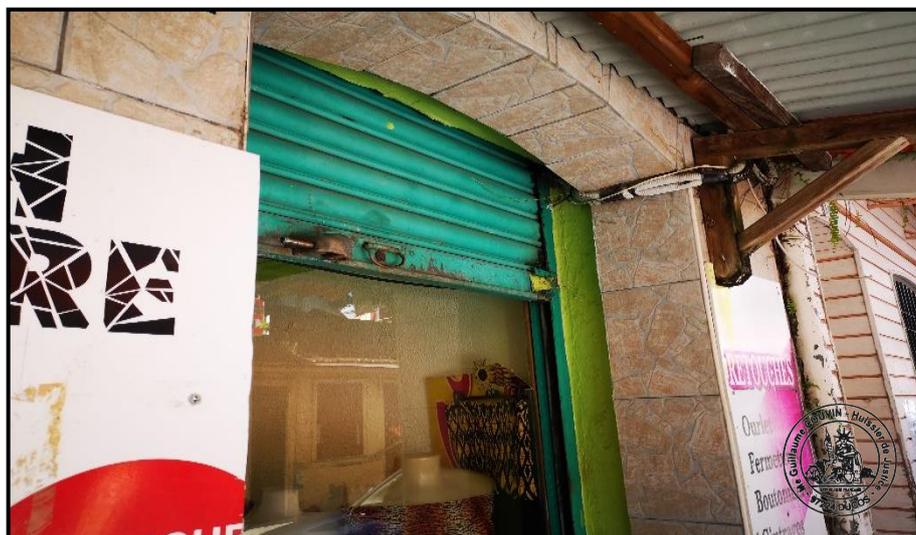
**Photographie n°5**

Je distingue en façade une grande vitre protégée par un volet roulant métallique (photographie n°5).

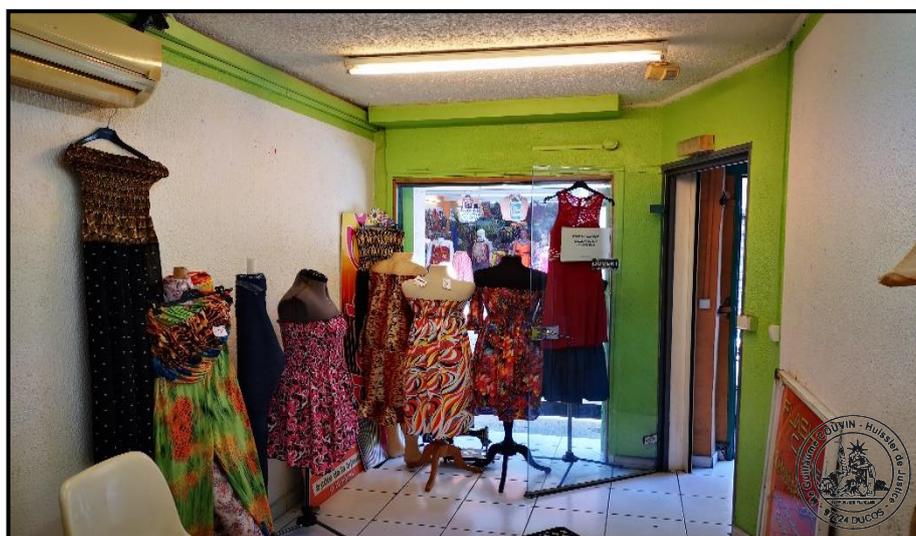
**Photographie n°6**

La **grande pièce**, d'une superficie de 30 m<sup>2</sup>, est le lieu d'exploitation de l'occupant. Cette grande pièce, séparée en partie par un mur, dispose d'une porte d'entrée en verre. Elle ne bénéficie pas d'un éclairage naturel important, la seule ouverture sur l'extérieur étant la porte d'entrée et l'ouverture vitrée en façade. La peinture sur les murs est en état moyen. Je note la présence de coulures dues à des infiltrations d'eaux (photographies n°6 à 11).

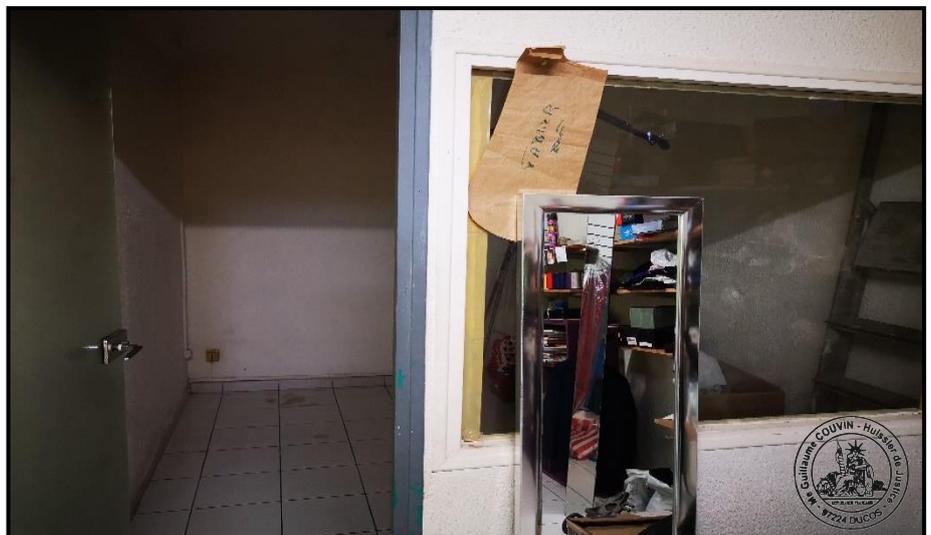
**Photographie n°12**

La **pièce du fond**, d'une superficie de 7 m<sup>2</sup>, dispose d'une porte vitrée, d'une vitre au niveau du mur de séparation et d'un climatiseur vétuste. La pièce ne bénéficie d'aucun éclairage naturel. La peinture sur les murs est usagée, en état moyen (photographie n°12).

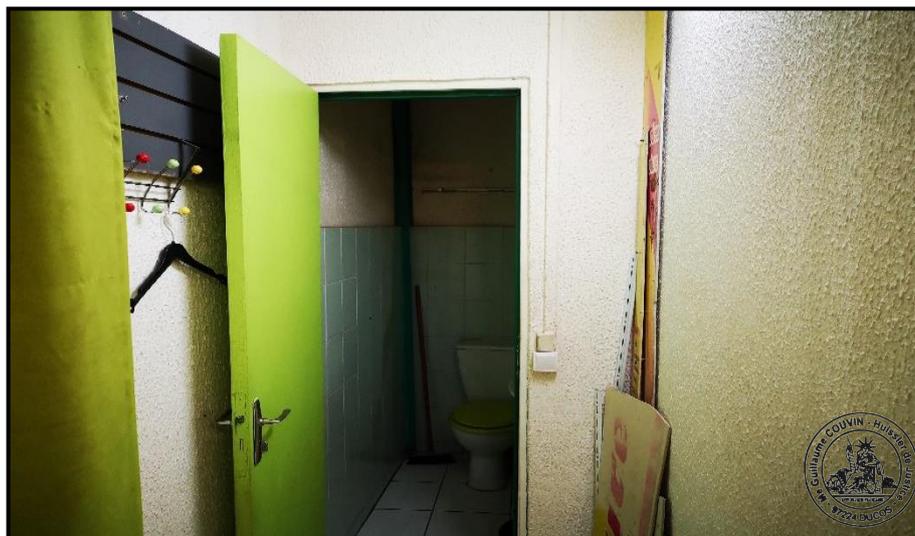
**Photographie n°13**

Le **couloir de dégagement**, d'une superficie de 1,5 m<sup>2</sup>, mène aux **toilettes** d'une superficie de 1,54 m<sup>2</sup>. Les toilettes disposent d'une porte en bois ; les sanitaires sont dans un état moyen. Il n'y a pas d'ouverture, ni de fenêtre ; aucun éclairage naturel. La peinture sur les murs est usagée, en état moyen (photographie n°13).

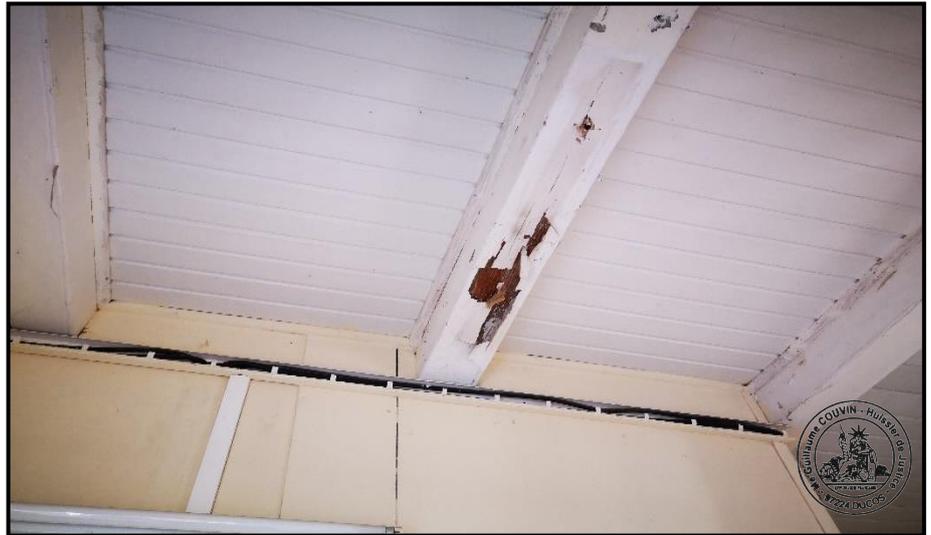
**Photographie n°17**

Le **palier**, d'une superficie de 4,11 m<sup>2</sup>, dessert une cour intérieure et un bureau. Le sol est en bois recouvert de moquette usée. Je vois une fenêtre en bois à double battant protégés par une grille en fer donnant sur la cour intérieure. Je note la présence de meubles et divers objets au sol. Le plafond est en lambris ; la peinture est en état moyen, écaillée par endroit (photographies n°15 à 17).

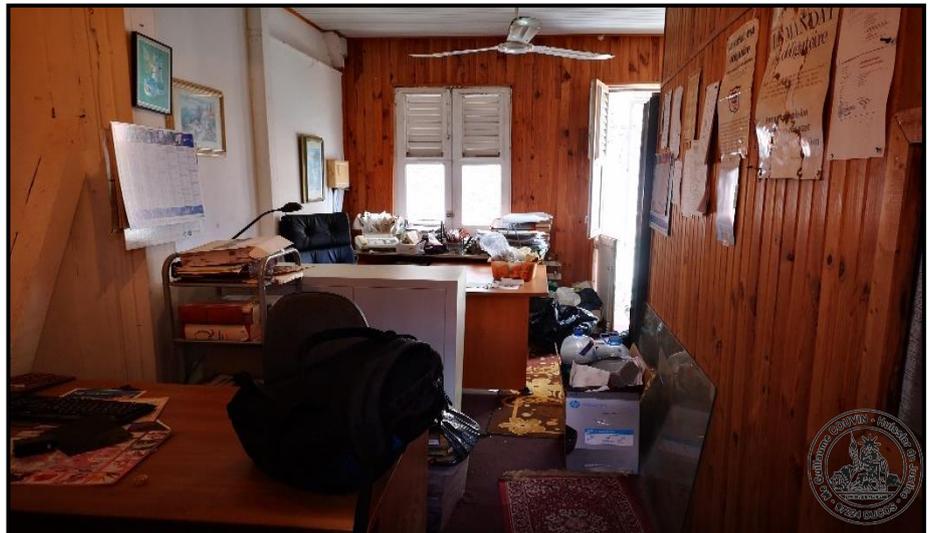
**Photographie n°18**

Le **bureau**, d'une superficie de 14,12 m<sup>2</sup>, dispose d'une porte en bois à l'entrée, d'une fenêtre double en bois avec vitrage, d'une porte double en bois avec vitrage donnant sur le balcon ; les deux ouvertures donnant sur le balcon sont protégées par des grilles en fer. Le sol est en bois recouvert de moquette usée. Le plancher est cassé à plusieurs endroits ; certaines planches s'enfoncent lors de mon passage. Je distingue des traces d'humidité à plusieurs endroits, ainsi que des coulures sur les murs. La peinture sur les murs est en état moyen (photographies n°18 à 20).

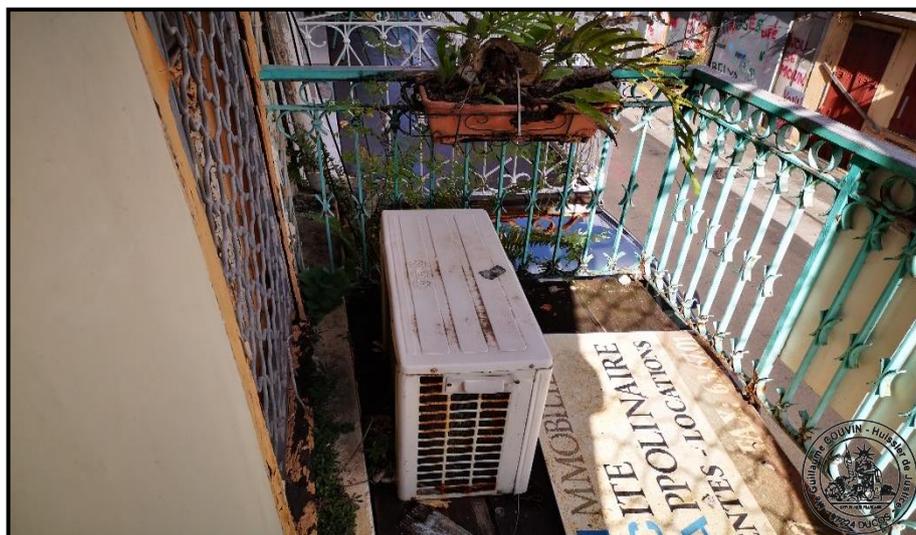
**Photographie n°21**

Le **balcon**, d'une superficie de 5,32 m<sup>2</sup>, est vétuste. L'armature et le garde-corps sont rouillés, les planches au sol sont en mauvais état. Je note la présence d'un compresseur au sol (photographie n°21). Il offre une vue sur la rue Moreau de Jones et les immeubles en vis à vis (photographie n°22).

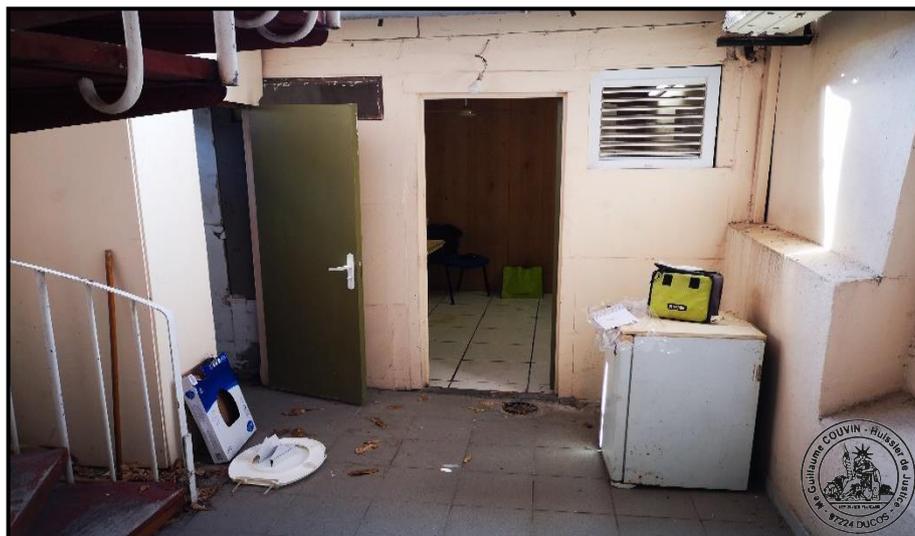
**Photographie n°23**

La **cour intérieure**, d'une superficie de 11,86 m<sup>2</sup>, en partie couverte par la toiture en tôle du niveau 2, offre une vue sur les immeubles mitoyens situés à l'arrière du bâtiment. Il y a du carrelage au sol. Divers objets sont entreposés à cet endroit, de vieilles planches, une poubelle, un petit réfrigérateur usagé. Je note la présence d'un compresseur fixé à un mur. La peinture sur les murs est en état moyen (photographies n°23 à 25).

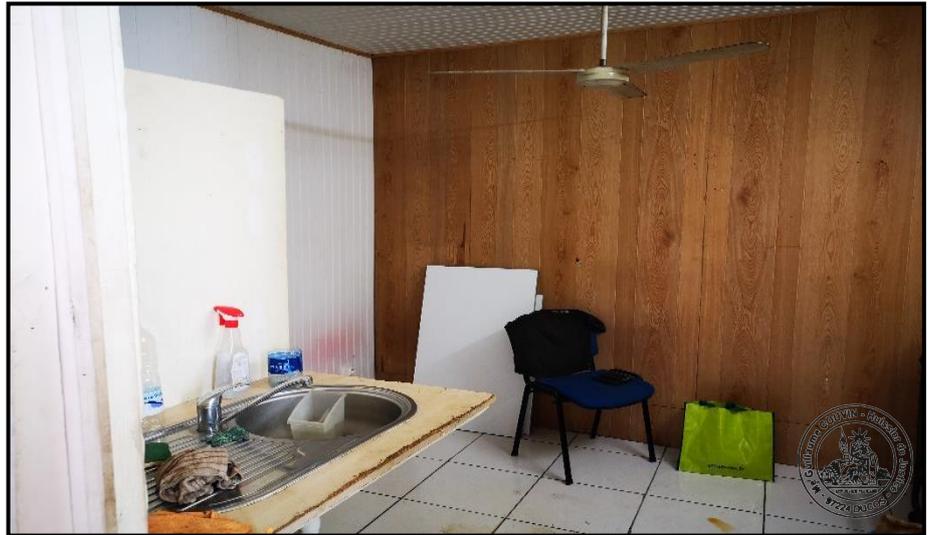
**Photographie n°26**

La **pièce avec douche**, d'une superficie de 9,36 m<sup>2</sup>, est accessible depuis la cour intérieure. Elle dispose d'une porte en bois, d'une petite fenêtre avec lames en bois, d'un évier en inox et d'une cabine de douche. Il y a du carrelage au sol, du placoplâtre et des lambris sur les murs, ainsi que du carrelage sur les murs au niveau de la douche. Je distingue divers objets dont une chaise et un lit pliant. Je note une importante fissure dans le coin des murs de la douche (photographies n°26 à 28).

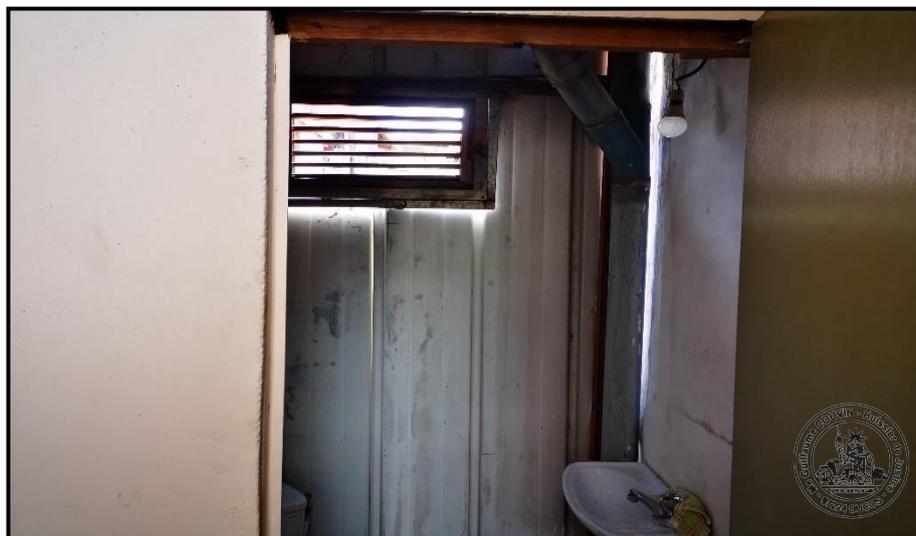
**Photographie n°29**

Les **toilettes**, d'une superficie de 1,58 m<sup>2</sup>, sont accessibles depuis la cour intérieure. Les toilettes disposent d'une porte en bois, d'une petite fenêtre avec lames en bois et d'un plafond en tôle. Le lieu est vétuste ; les sanitaires sont dans un état moyen. Il y a du carrelage au sol. Les murs sont en placoplâtre et en tôle. Il y a des espaces significatifs entre les parois, la tôle et les murs (photographie n°29).

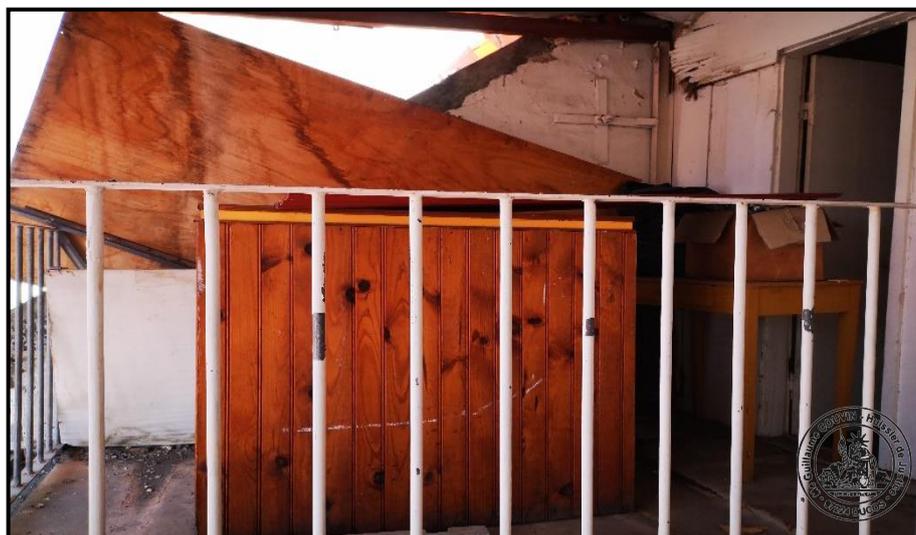
**Photographie n°31**

Le **balcon 1**, d'une superficie de 5,32 m<sup>2</sup>, est couvert par la tôle de la toiture ; celle-ci est vétuste et rouillée à certains endroits. Je distingue les immeubles mitoyens situés à l'arrière du bâtiment. Le sol est en bois, recouvert par du lino. Le revêtement est sale et vétuste. Il y a des objets et de petits meubles posés au sol. Les murs sont en béton, en tôle. Je constate que les planches de bois fixées au mur sont très abimées. Le garde-corps est en fer. La peinture est en mauvais état, écaillée (photographies n°31 à 33).

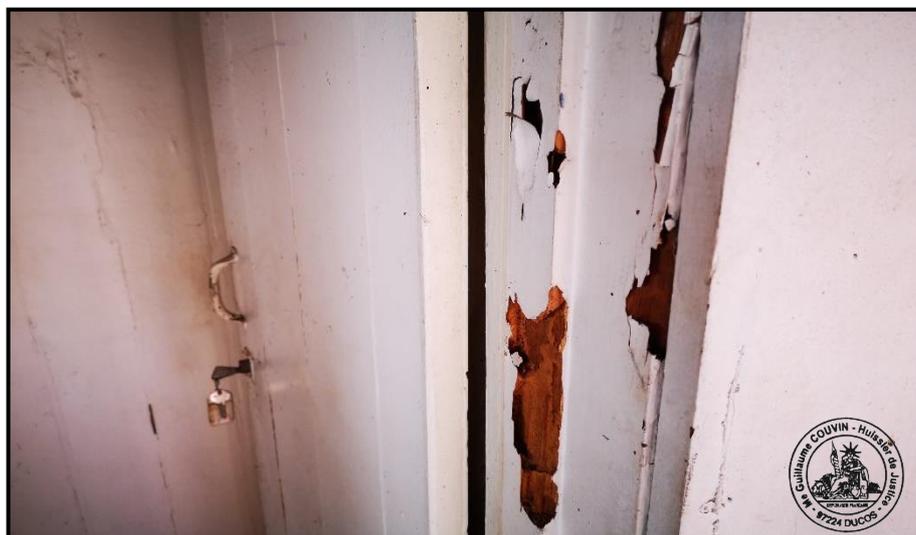
**Photographie n°34**

L'**entrée**, d'une superficie de 1,04 m<sup>2</sup>, se situe face à l'escalier et dispose d'une porte en bois dont le cadre est pourri (photographie n°34).

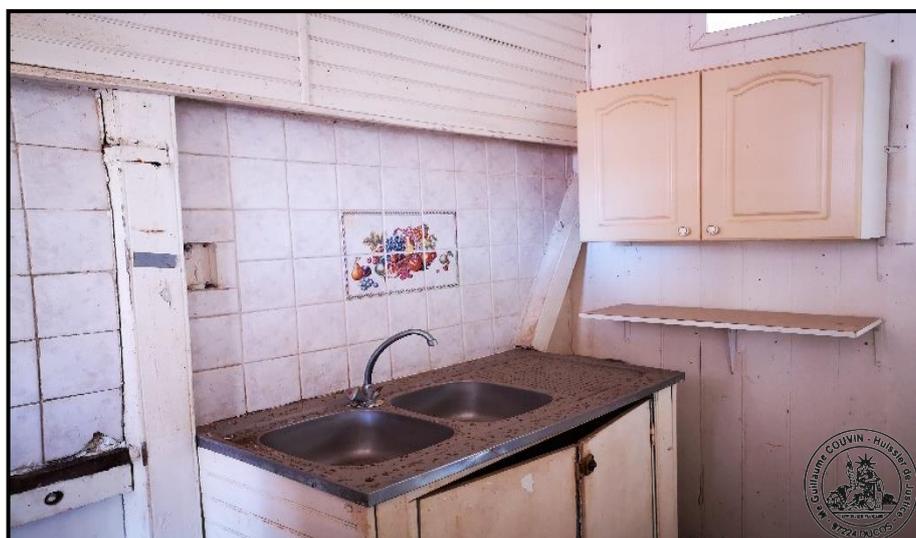
**Photographie n°35**

La **cuisine**, d'une superficie de 7,09 m<sup>2</sup>, dispose d'un évier, d'un placard sous évier et d'un meuble suspendu ; l'ensemble est vétuste. Le sol en bois est recouvert de carrelage. Le plancher est en très mauvais état, cassé à plusieurs endroits. Le plafond est en bois, les murs en béton, bois et carrelage ; la peinture est en état moyen, écaillée par endroit (photographies n°35 à 37).

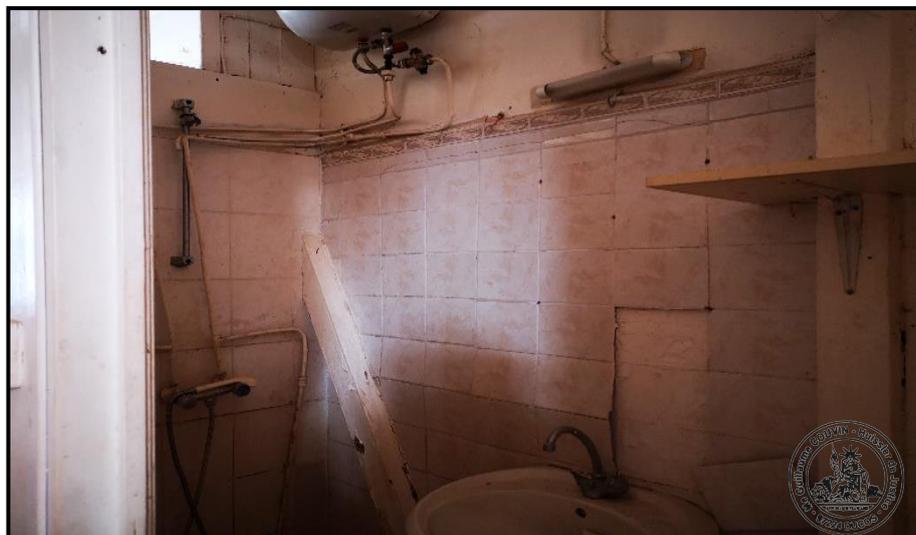
**Photographie n°38**

La **salle d'eau avec toilettes**, d'une superficie de 2,52 m<sup>2</sup>, dispose d'un évier, de toilettes, d'une douche ; l'ensemble est vétuste. Un petit chauffe-eau est fixé au mur. Le sol en bois est recouvert de carrelage. Le plancher est en mauvais état. Le plafond est en bois, les murs en béton, bois et carrelage ; la peinture est en état moyen (photographie n°38).

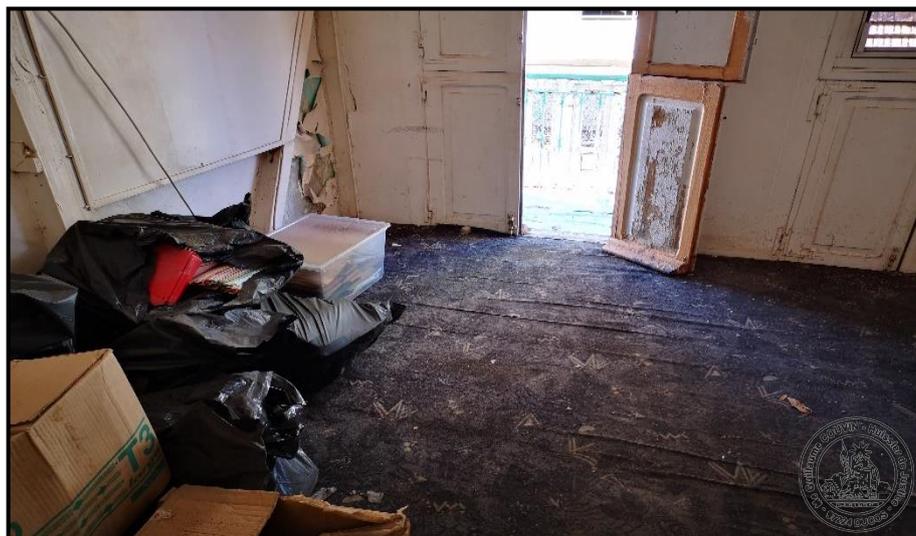
**Photographie n°39**

Le **salon séjour chambre**, d'une superficie de 11,53 m<sup>2</sup>, dispose d'une fenêtre double en bois avec vitrage, d'une porte double en bois avec vitrage donnant sur le balcon. Le sol est en bois recouvert de moquette usée et sale. Le plancher est cassé à plusieurs endroits ; certaines planches s'enfoncent lors de mon passage. Le plafond est en bois, les murs en béton. Je distingue des traces d'humidité à plusieurs endroits. La peinture sur les murs est en mauvais état, très écaillée à certains endroits. Je note la présence d'un brasseur d'air fixé au plafond et divers objets, sacs et cartons, posés au sol (photographies n°39 et 40).

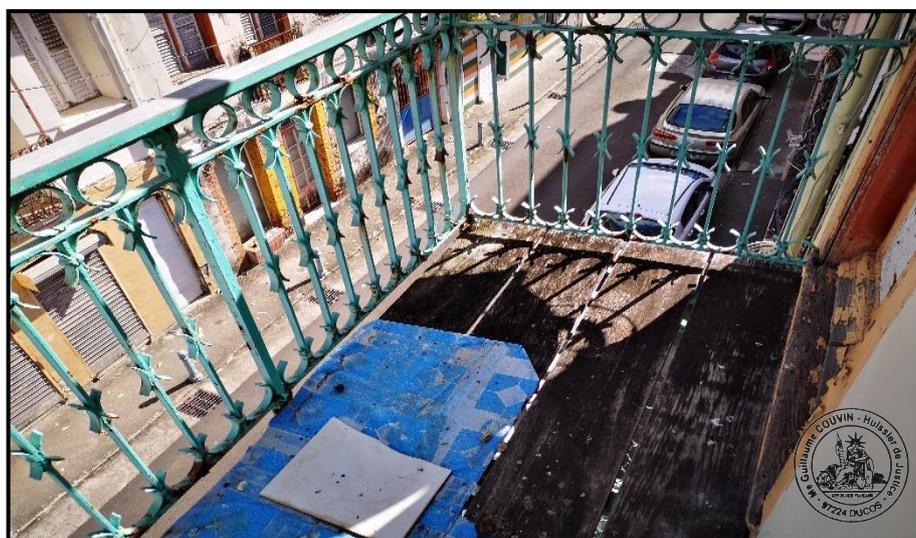
**Photographie n°41**

Le **balcon**, d'une superficie de 2,62 m<sup>2</sup>, est couvert par la tôle de la toiture. L'armature et le garde-corps sont rouillés, les planches au sol sont en mauvais état (photographie n°41).  
Il offre une vue sur la rue Moreau de Jones et les immeubles en vis à vis (photographie n°42).
