## PROCES VERBAL DE DESCRIPTION DES LIEUX

L'AN DEUX MILLE VINGT et le DEUX DECEMBRE à 10H30

Sur la commune de FORT DE FRANCE, un immeuble sis 68 Avenue Jean Jaurès cadastré Section AZ n° 272.

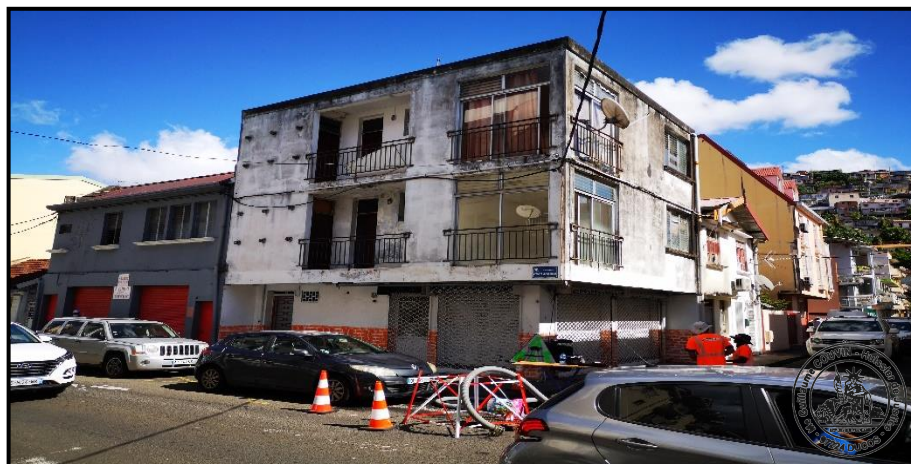
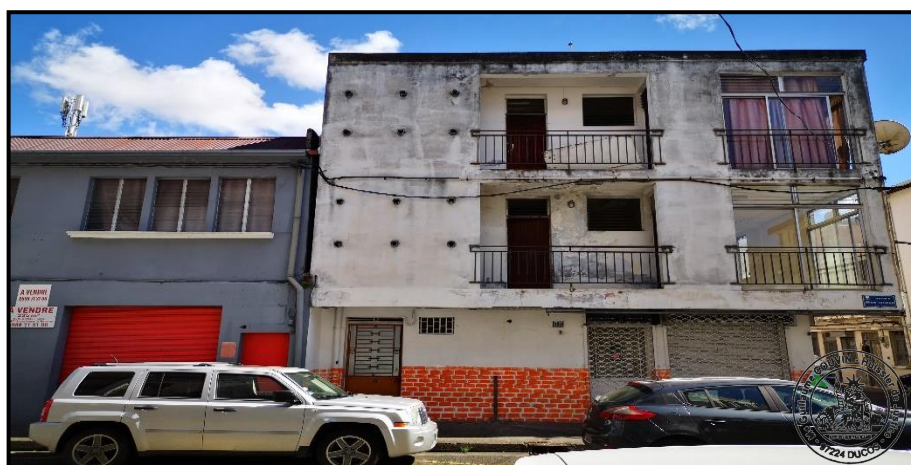
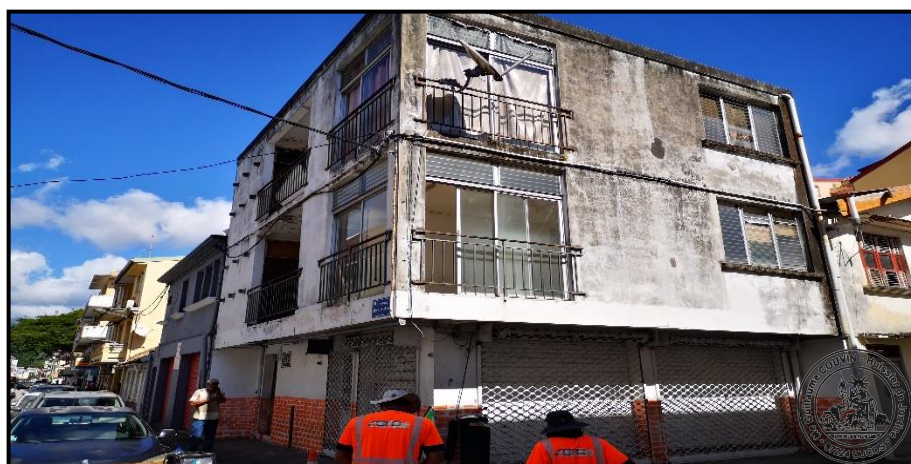
L'immeuble, mitoyen à deux autres immeubles, est composé d'un rez-de-chaussée et deux étages. Il présente un aspect général moyen, la peinture est en mauvais état (photographies n°1,2 et 3).

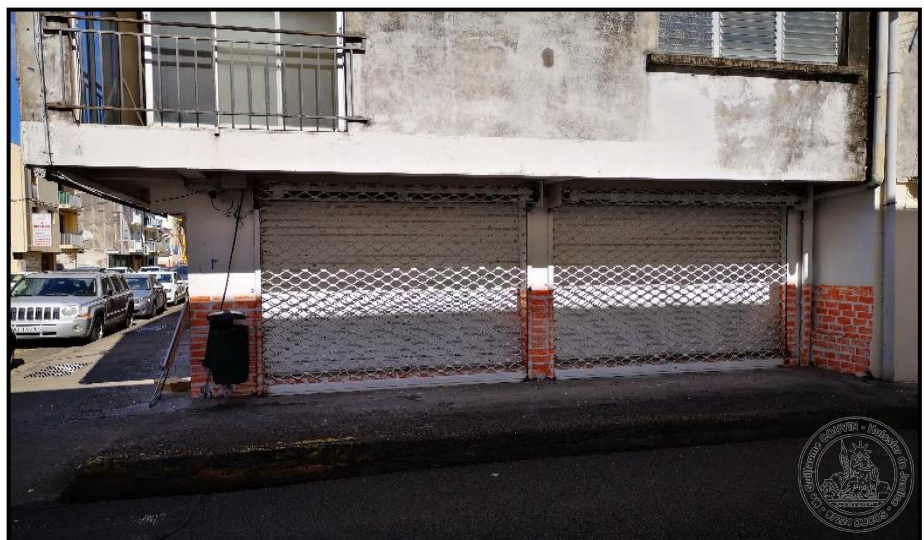
### *Photographie n°4*

Je constate deux grandes ouvertures avec volets roulants métalliques donnant sur la rue Pierre SIMAR (photographie n°4). Du côté de l'avenue Jean Jaurès, je constate une grande ouverture avec volet roulant métallique et une porte protégée par volet roulant métallique (photographie n°5) ; la porte totalement à gauche donne accès aux niveaux supérieurs par une entrée séparée du local du rez-de-chaussée.

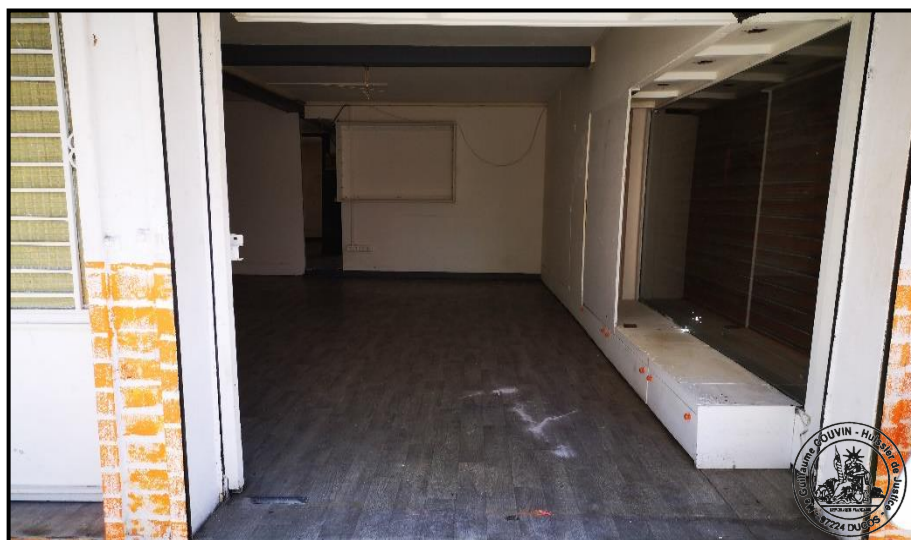
### Photographie n°6

J'accède au local par la grande ouverture donnant sur l'avenue Jean Jaurès (photographie n°6).

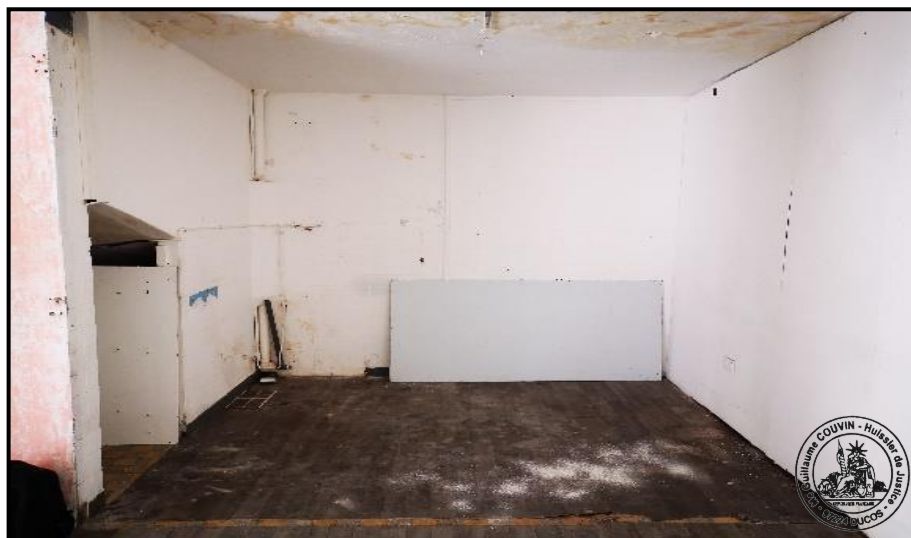
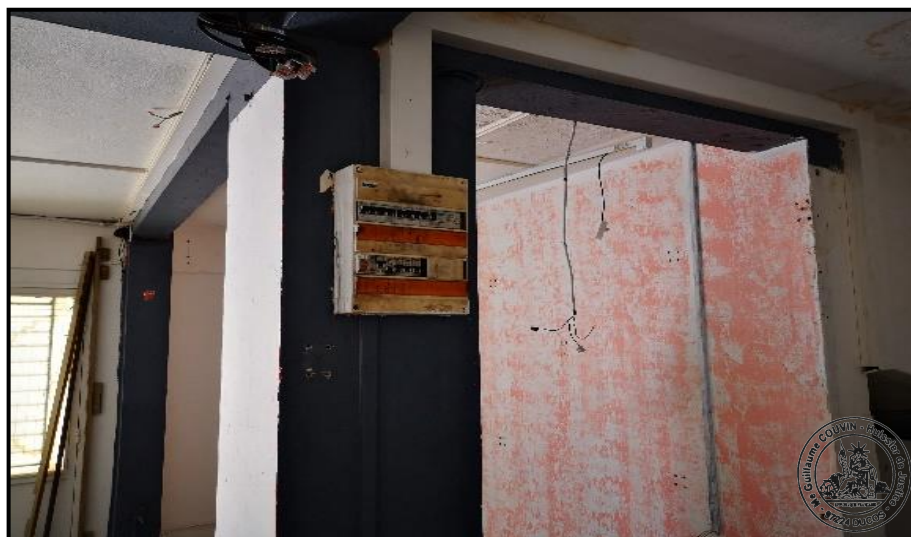
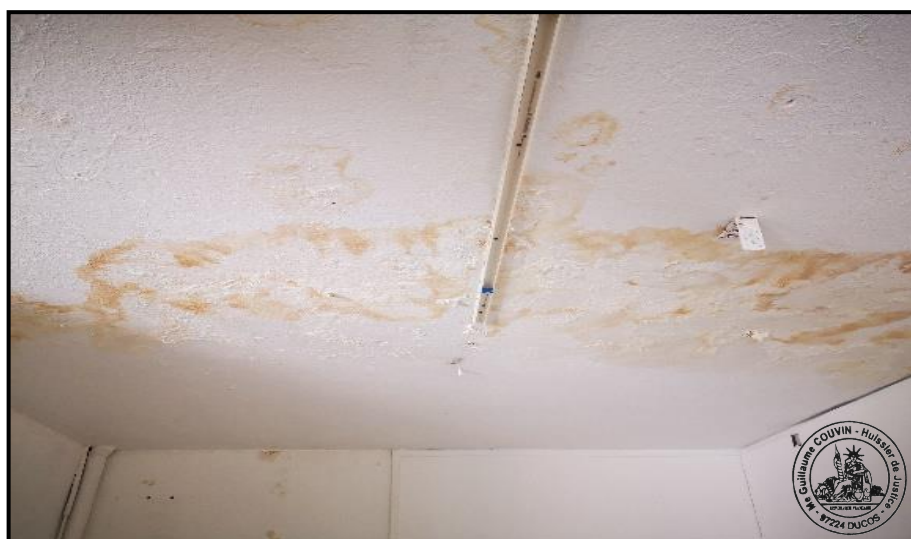
La **pièce principale**, d'une superficie de 40,69 m<sup>2</sup>, dispose de grandes ouvertures vitrées côté rue Pierre SEMAR, ainsi que des espaces de rangement en bois fixés aux murs. L'ensemble de la surface du sol est composé de carrelage recouvert par du lino. Ce revêtement est sale et vétuste. La peinture sur les murs est en état moyen, abîmée au plafond. Certains fils électriques pendent le long des murs. Je note la présence de traces marrons au plafond dues à des infiltrations d'eaux (photographies n°7 à 9).

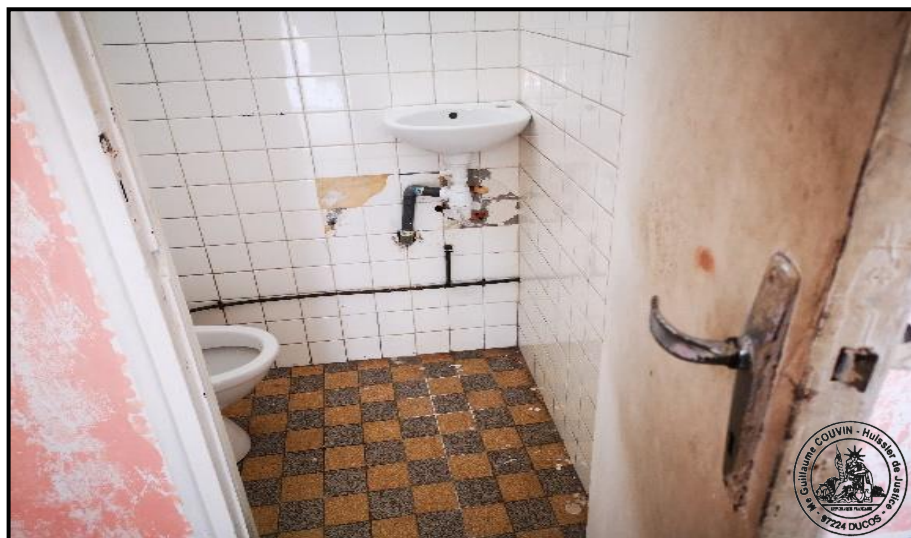
**Photographie n°10**

Les **toilettes**, d'une superficie de 1,34 m<sup>2</sup>, disposent d'une porte en bois sale. Les sanitaires sont anciens dans un état moyen. Le lavabo ne dispose pas de robinet. Le sol et les murs sont composés de carrelage ancien en état moyen (photographie n°10).

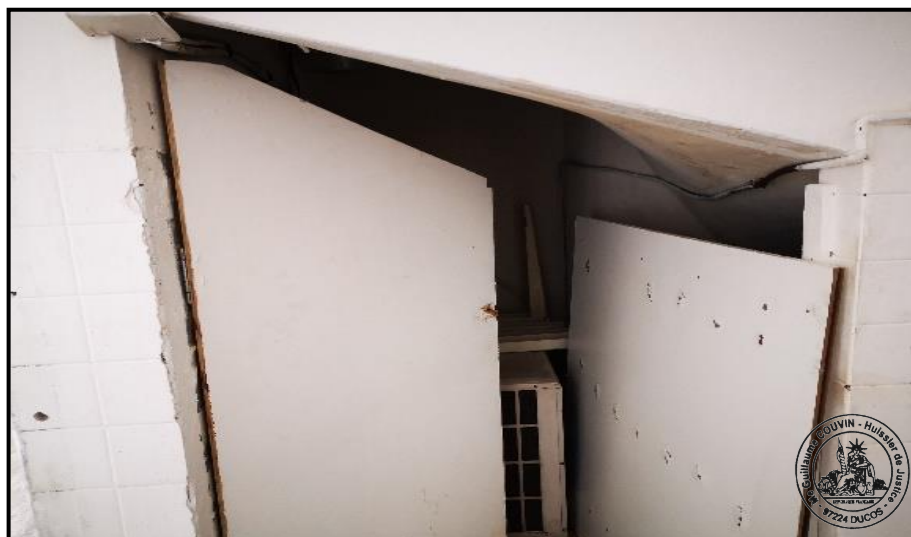
**Photographie n°11**

Le **débarras sous escalier**, d'une superficie de 3,07 m<sup>2</sup>, disposent d'une porte battante en bois cassée. Le sol est composé de carrelage. Quelques objets y sont entreposés (photographie n°11).

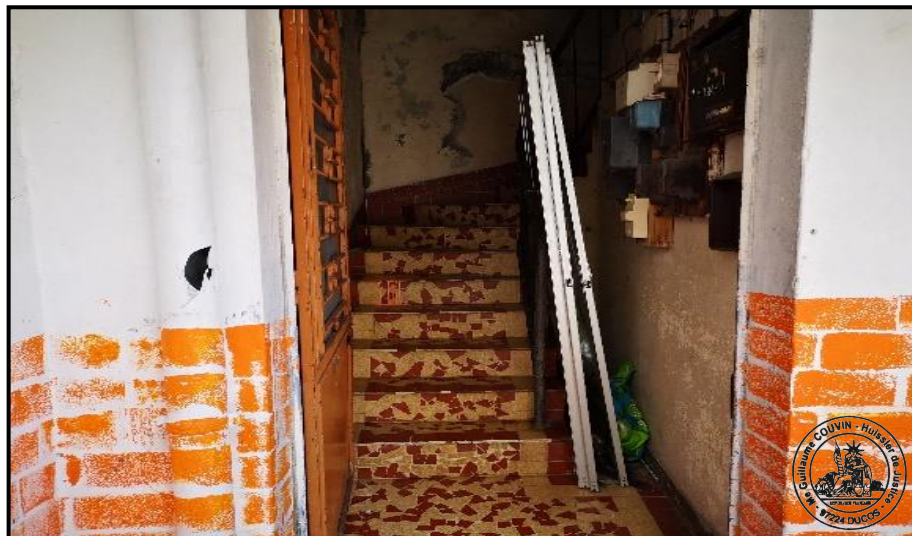
**Photographie n°12**

L'accès au premier étage se fait par un escalier se trouvant côté avenue Jean Jaurès après avoir passé une porte d'entrée située totalement à gauche (photographie n°12). L'accès est fermé par une porte en fer.

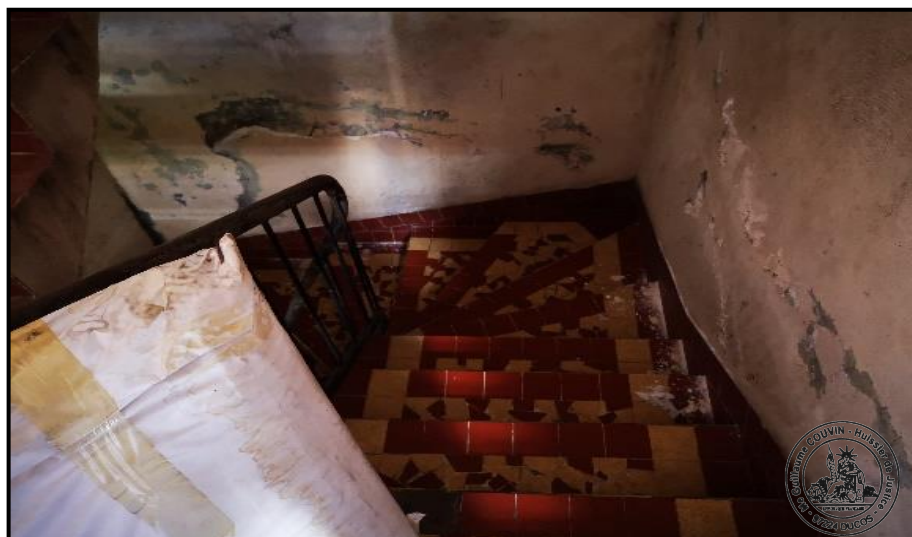
**Photographie n°13**

L'escalier est en béton avec carrelage au sol. La peinture sur les murs est en mauvais état (photographie n°13).

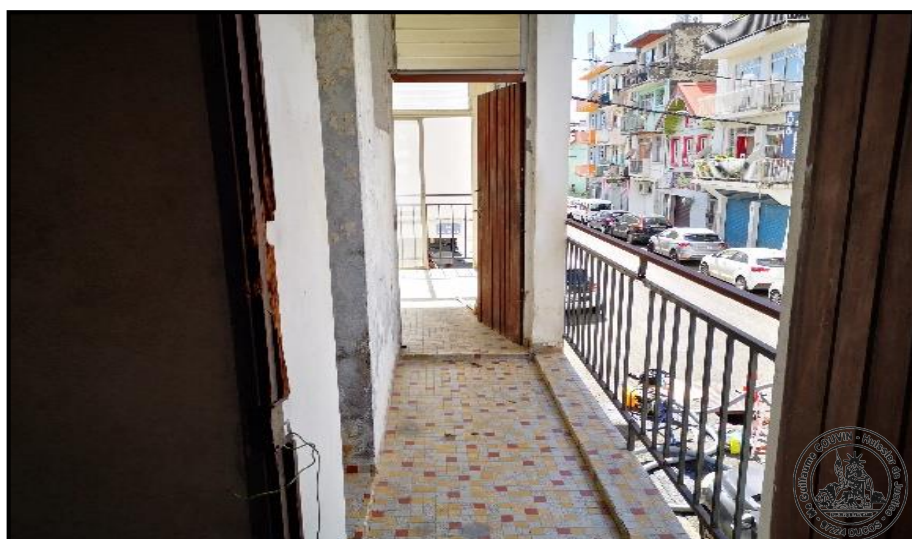
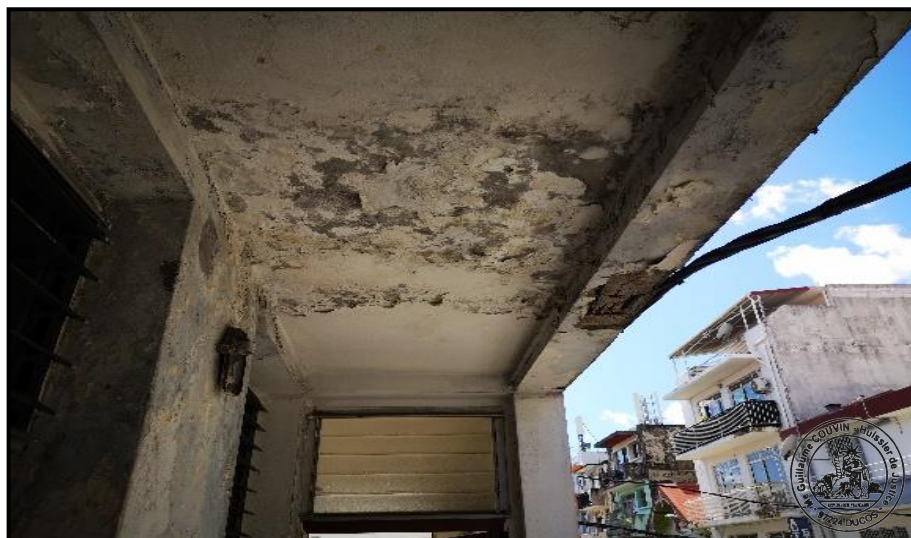
Le **balcon 1**, d'une superficie de 2,81 m<sup>2</sup>, offre une vue sur l'avenue Jean Jaurès. Il y a du carrelage au sol. Le garde-corps est rouillé et il manque un barreau. La peinture au plafond et sur les murs est en mauvais état (photographies n°14 et 15).

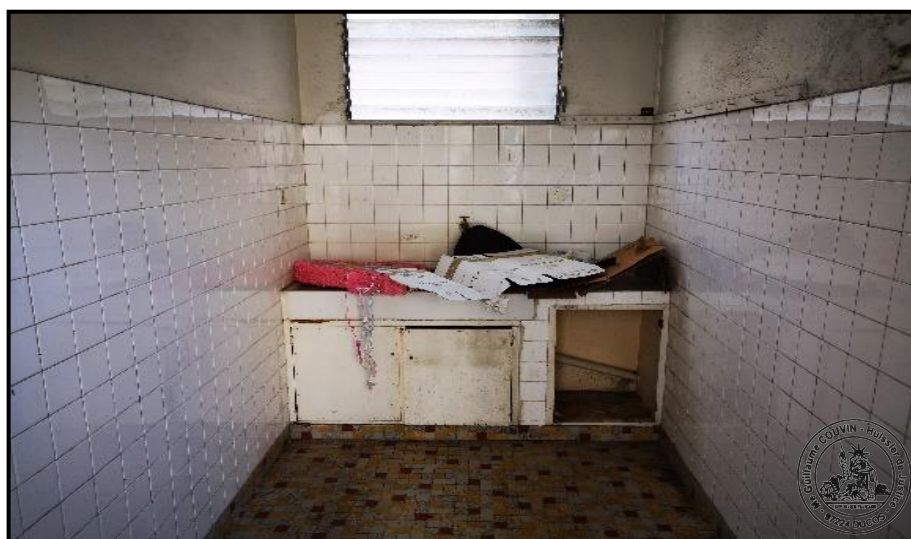
**Photographie n°16**

La **cuisine**, d'une superficie de 4,91 m<sup>2</sup>, accessible depuis le balcon 1, est ancienne et vétuste. Elle dispose d'une porte en bois vétuste qui ne se ferme pas et d'une ouverture avec fenêtre jalousie lames en verre donnant sur le balcon 2. Il y a du carrelage au sol et sur les murs. La peinture au plafond et sur les murs est en mauvais état (photographie n°16).

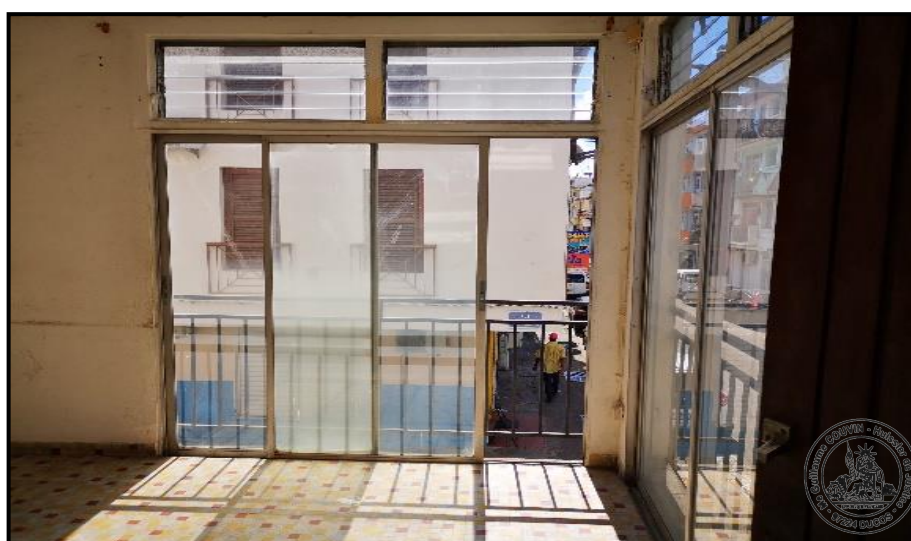
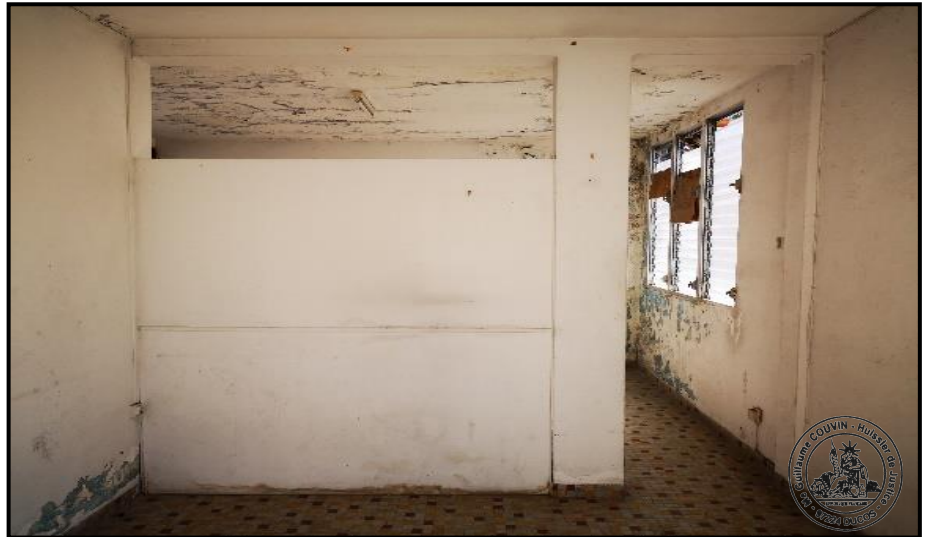
Le **salon séjour-chambre**, d'une superficie de 27,49 m<sup>2</sup>, est accessible depuis le balcon 1. La porte d'entrée et les serrures sont vétustes et ne se ferme pas correctement. Il y a du carrelage au sol. La pièce est séparée en deux parties par des plaques en bois fixées entre un mur et une poutre. Je distingue deux baies vitrées avec garde-corps en fer et des fenêtres jalousies lames en verre donnant sur la rue Pierre SIMAR (photographies n°17 et 18).

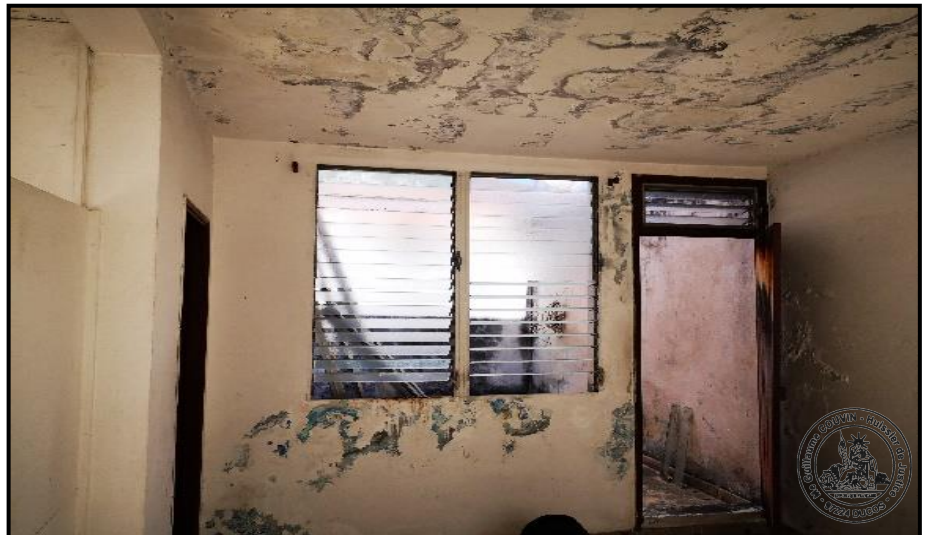
**Photographie n°19**

Je retrouve également des fenêtres jalousies lames en verre donnant sur le balcon 2. Je distingue des traces d'humidité à plusieurs endroits, ainsi que des coulures sur les murs. La peinture sur les murs est en très mauvais état (photographie n°19).

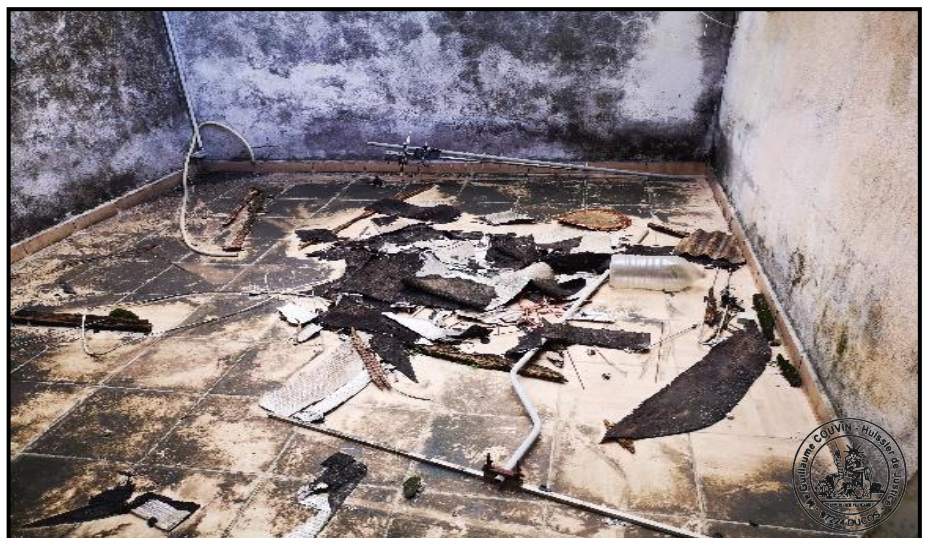
**Photographie n°20**

Le **balcon 2**, d'une superficie de 12,48 m<sup>2</sup>, est accessible par une porte en bois vétuste qui ne se ferme pas. Il y a des lames en verre au-dessus de la porte. Le carrelage au sol est très sale. Je note la présence de plusieurs débris au sol (photographie n°20).

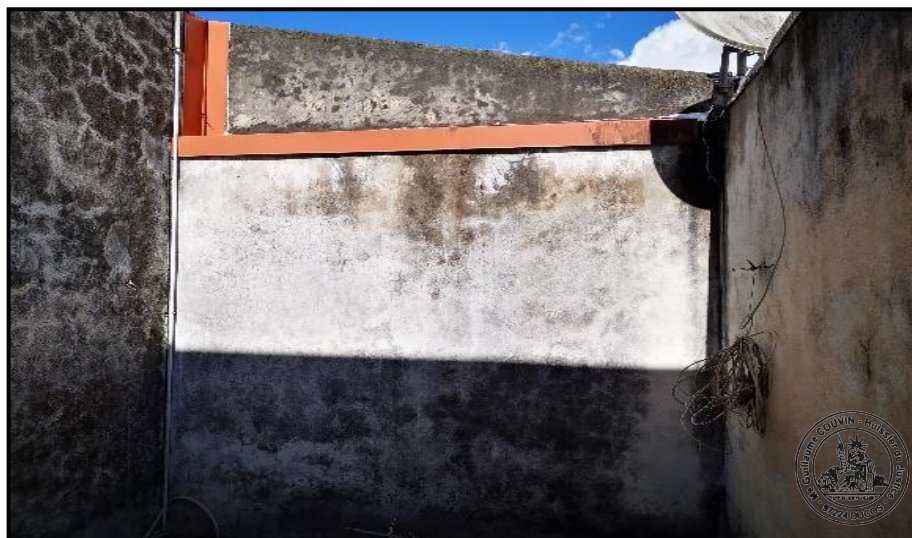
**Photographie n°21**

Ce balcon n'est pas couvert. Les murs sont lézardés, la peinture est en très mauvais état (photographie n°21).

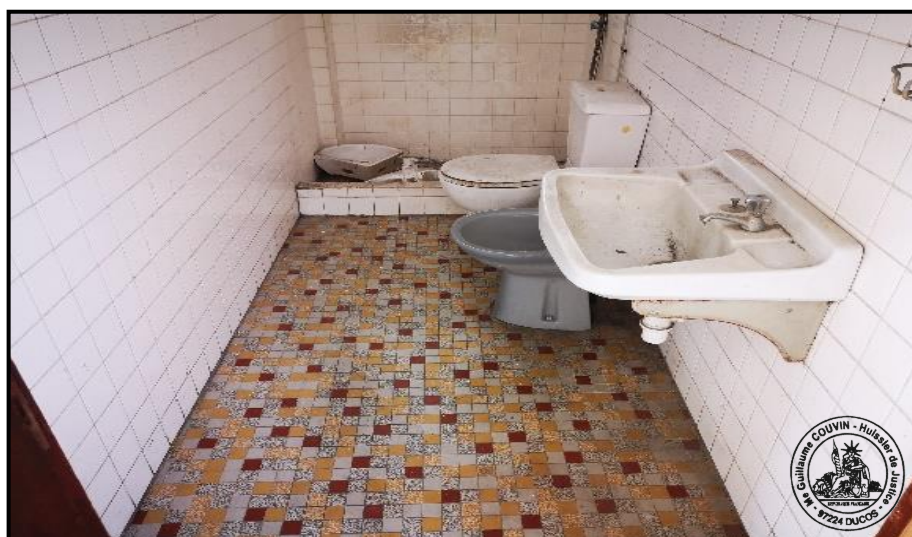
**Photographie n°22**

La **salle d'eau avec toilettes**, d'une superficie de 4,39 m<sup>2</sup>, accessible depuis le salon séjour, dispose de sanitaires anciens et vétustes. Il y a du carrelage au sol et sur les murs. Je note la présence d'une ouverture avec fenêtre jalousie lames en verre donnant sur le balcon 1. La peinture au plafond et sur les murs est en mauvais état (photographie n°22).

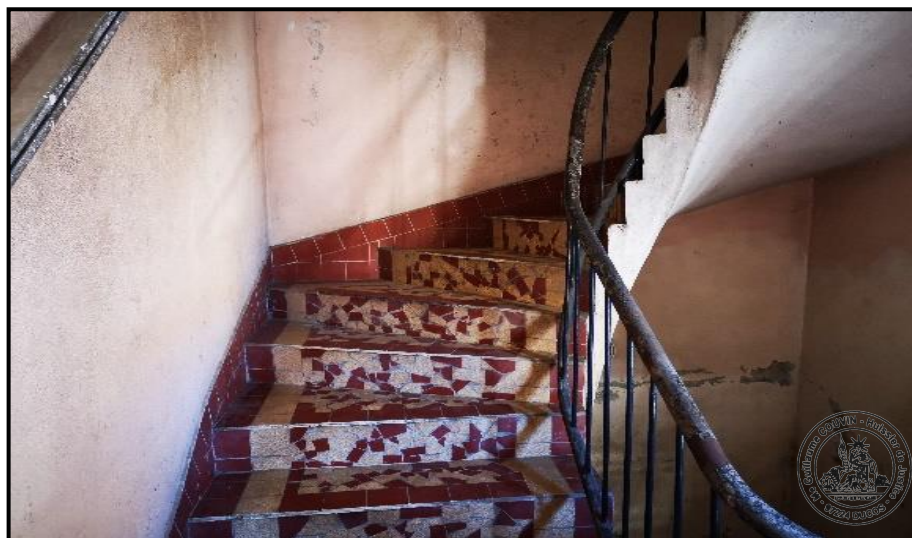
**Photographie n°23**

L'escalier est en béton avec carrelage au sol. La peinture sur les murs est en mauvais état (photographie n°23).

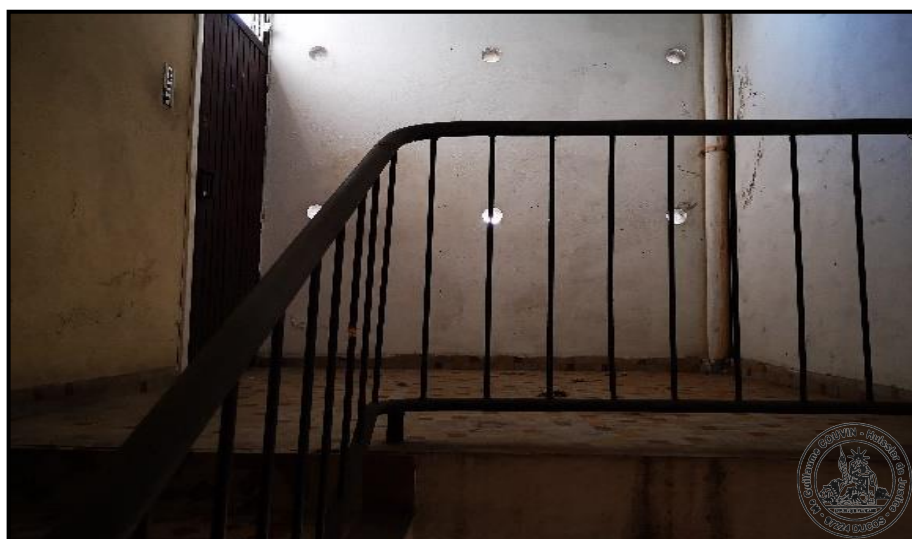
**Photographie n°24**

Le **palier**, d'une superficie de 4,95 m<sup>2</sup>, donne sur une porte en bois permettant d'accéder au local. Il y a du carrelage au sol ; celui-ci est sale et parsemé de déjections de chiens. Je constate six ouvertures cylindriques dans le mur côté avenue Jean Jaurès. La peinture sur les murs est en mauvais état (photographie n°24).

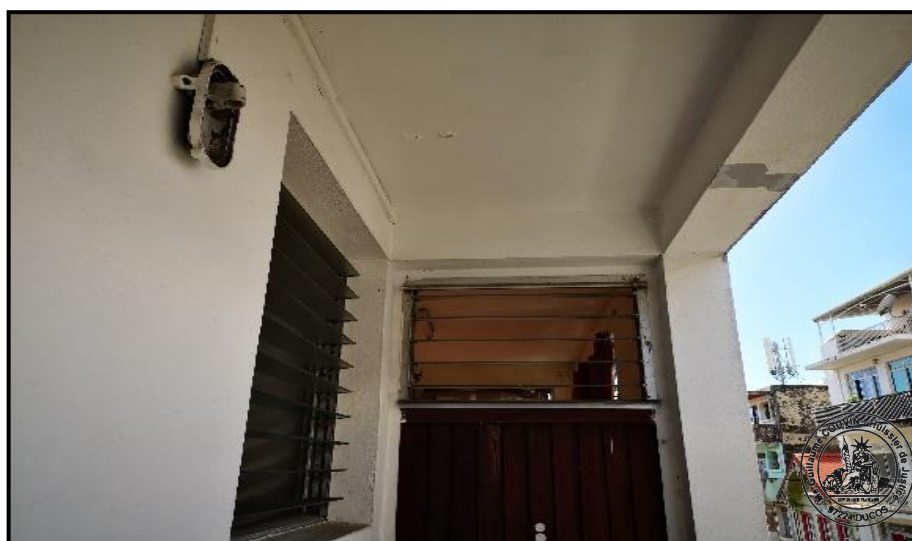
**Photographie n°25**

Le **balcon**, d'une superficie de 2,94 m<sup>2</sup>, offre une vue sur l'avenue Jean Jaurès. Il y a du carrelage au sol. Le garde-corps est rouillé. La peinture au plafond et sur les murs est en mauvais état (photographie n°25).

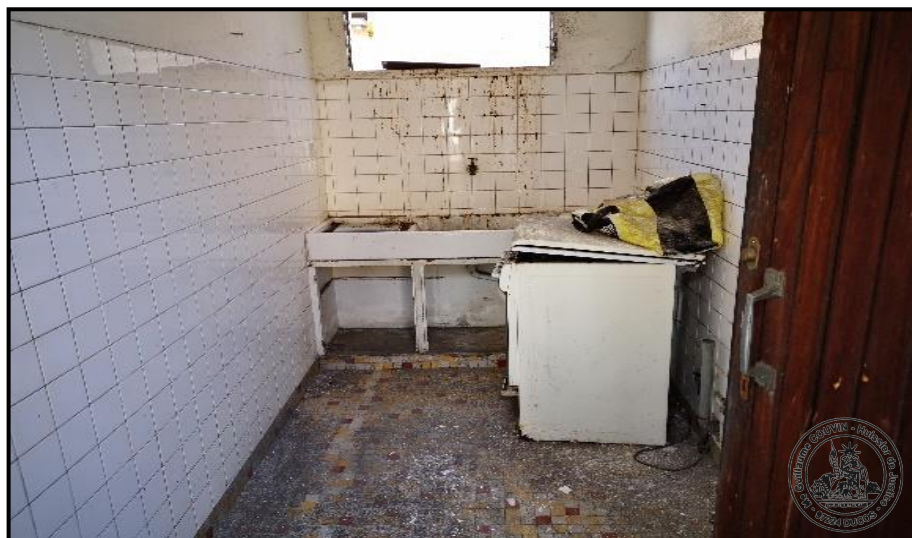
**Photographie n°26**

La **cuisine**, d'une superficie de 4,82 m<sup>2</sup>, accessible depuis le balcon, est ancienne, vétuste et très sale. Elle dispose d'une porte en bois vétuste qui ne se ferme pas et d'une ouverture avec fenêtre jalousie lames en verre donnant sur l'arrière du bâtiment. Il y a du carrelage au sol et sur les murs. Je note la présence d'une petite cuisinière à gaz vétuste. La peinture au plafond et sur les murs est en mauvais état (photographie n°26).

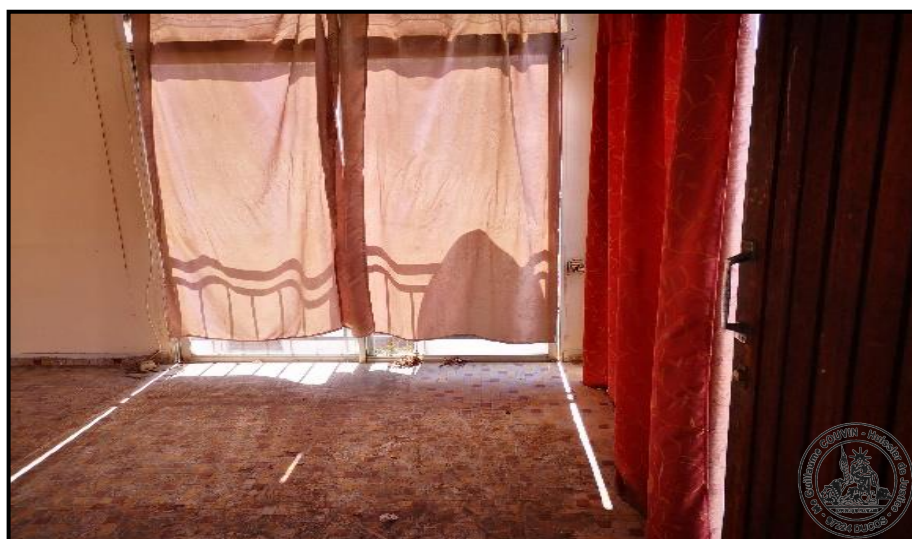
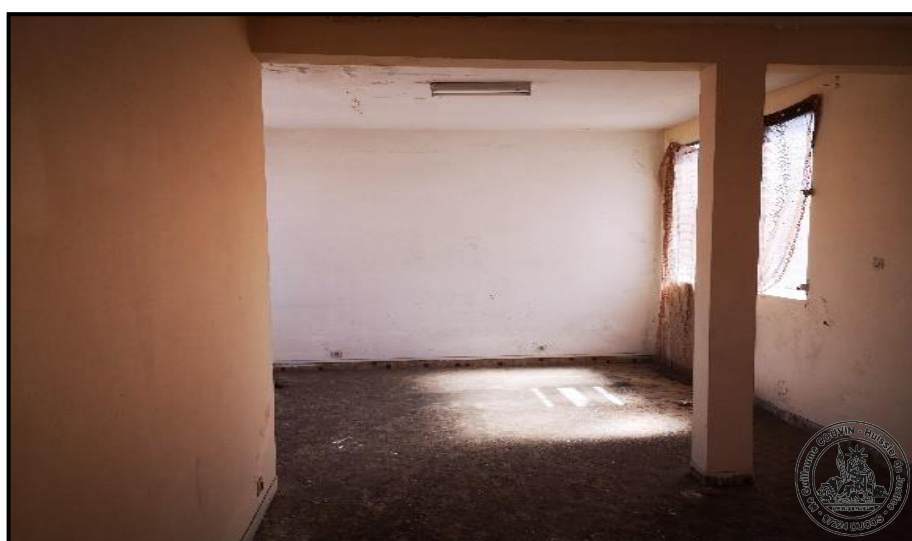
Le **salon séjour-chambre**, d'une superficie de 28,15 m<sup>2</sup>, est accessible depuis le balcon. La porte d'entrée et les serrures sont vétustes et ne se ferment pas correctement. Il y a du carrelage au sol, très sale. Je distingue deux baies vitrées avec garde-corps en fer et des fenêtres jalousies lames en verre donnant sur la rue Pierre SIMAR (photographies n°27 et 28).

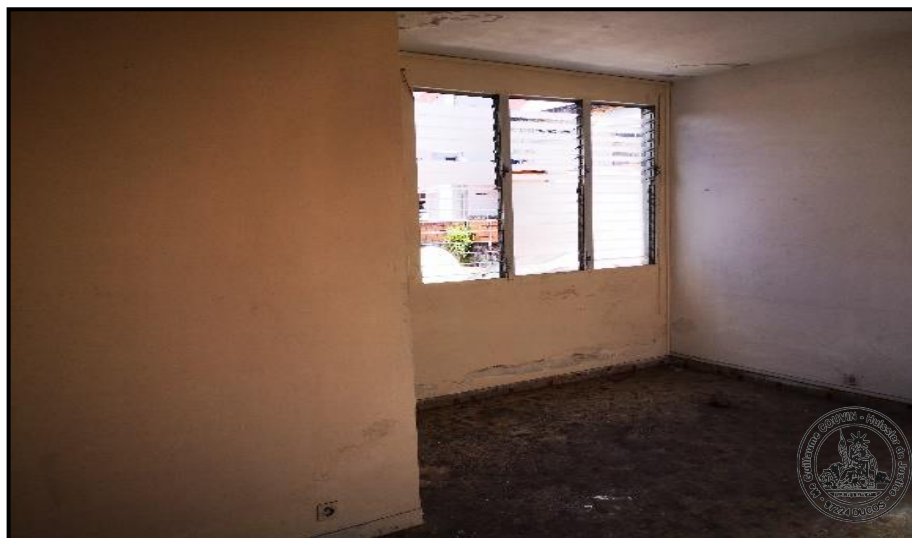
**Photographie n°29**

Je retrouve également des fenêtres jalousies lames en verre donnant sur l'arrière du bâtiment. Je distingue des traces d'humidité à plusieurs endroits. La peinture sur les murs est en mauvais état (photographie n°29).

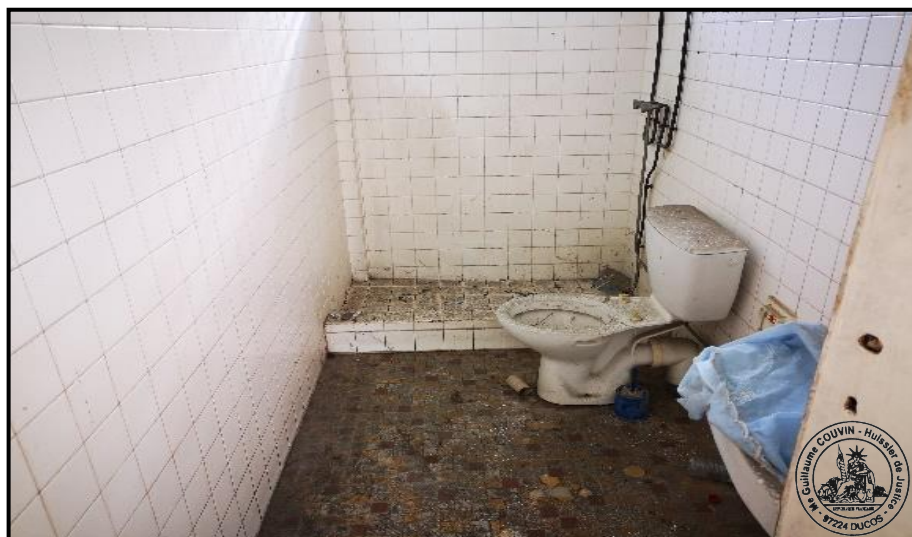
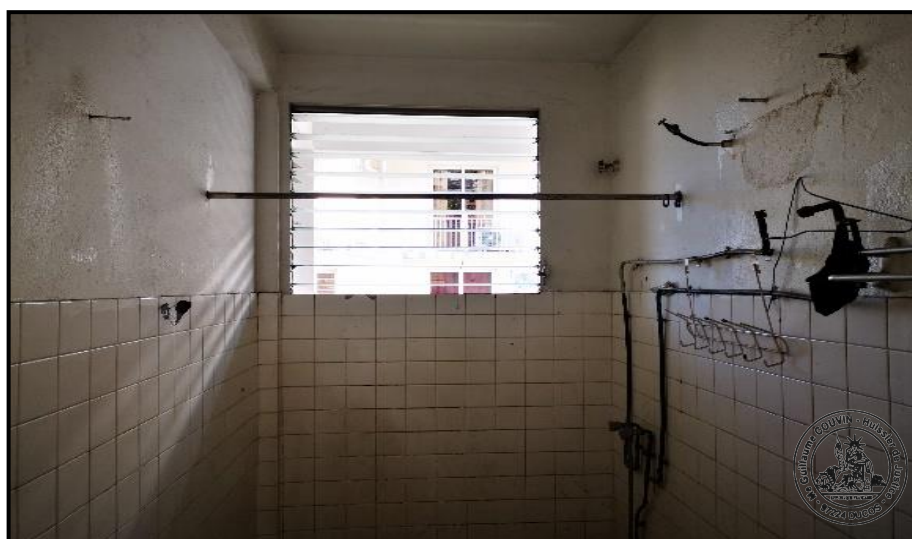
La **salle d'eau avec toilettes**, d'une superficie de 4,4 m<sup>2</sup>, accessible depuis le salon séjour, dispose de sanitaires anciens, vétustes, très dégradés. Il y a du carrelage au sol et sur les murs. La pièce est très sale et j'y retrouve quelques vieux petits objets. Je note la présence d'une ouverture avec fenêtre jalousie lames en verre donnant sur le balcon. La peinture au plafond et sur les murs est en mauvais état (photographies n°30 et 31).
