ACTE D'HUISSIER DE JUSTICE EXPEDITION

PROCES VERBAL DE DESCRIPTION DES LIEUX

Sur la commune de LE CARBET (97221), une parcelle de terre au 2372 lieu-dit Godinot Sud cadastrée section E numéro 947 pour une contenance de 45 ares et 90 centiares, sur laquelle figure une construction en dur.

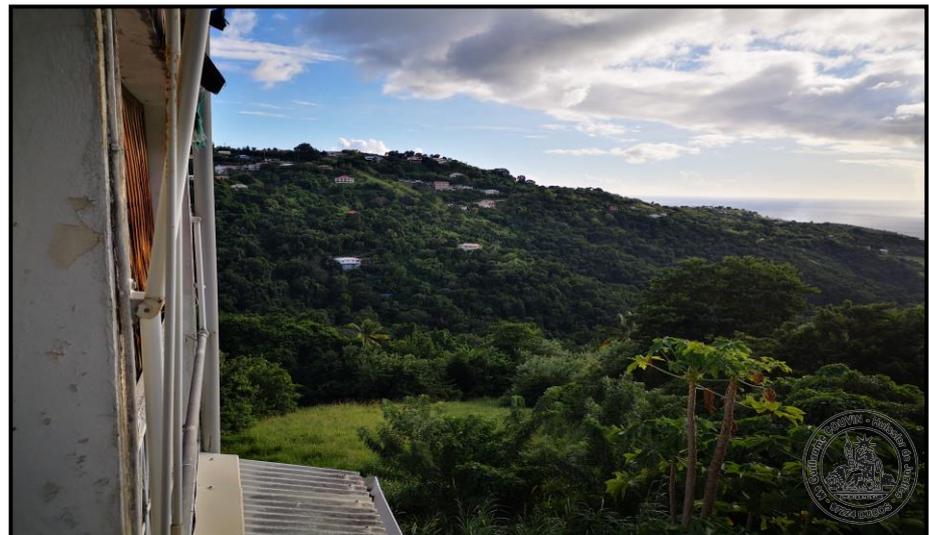
Photographie n°1

Un terrain bâti en forte pente formant un rectangle irrégulier et longitudinal (voir plan cadastral E 947).
Terrain en friche dont une partie arborée, d'une superficie de 45 ares et 90 centiares (photographie n°1).
Aucune clôture ne délimite le terrain.
La route départementale D20 longe la partie Nord du terrain.
Le bien se situe dans un environnement relativement calme nonobstant la présence de la départementale D20.

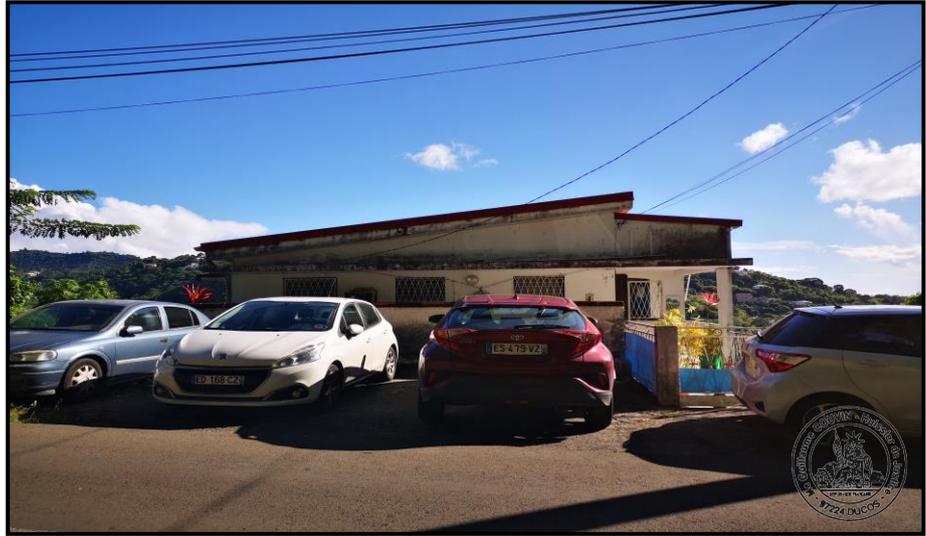
Photographie n°2

Présence d'une construction en dur côté Nord de la parcelle, en bordure de route (photographie n°2).
Construction ancienne, un peu vétuste, sur trois niveaux, dont trois locaux à usage d'habitation (photographie n°3).

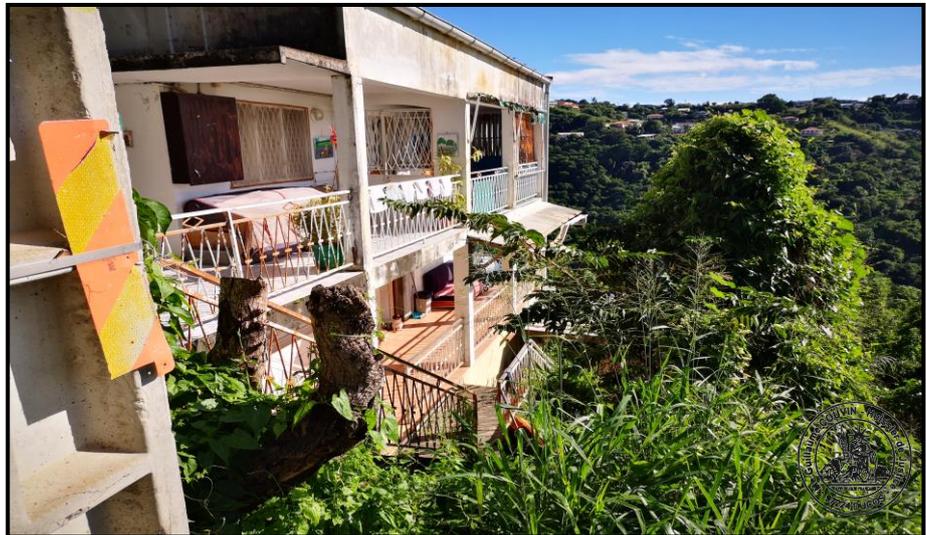
Photographie n°3

Les murs extérieurs sont sales ; les peintures extérieures sont usagées.

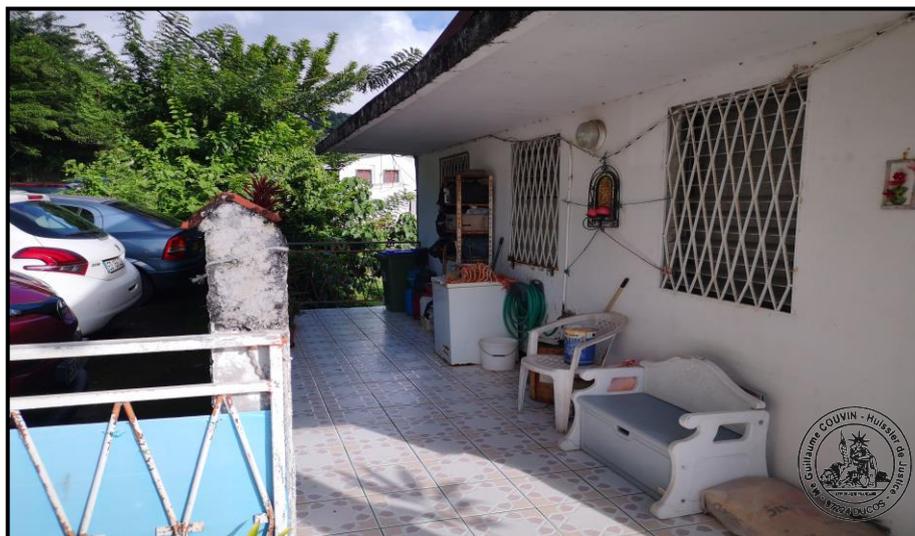
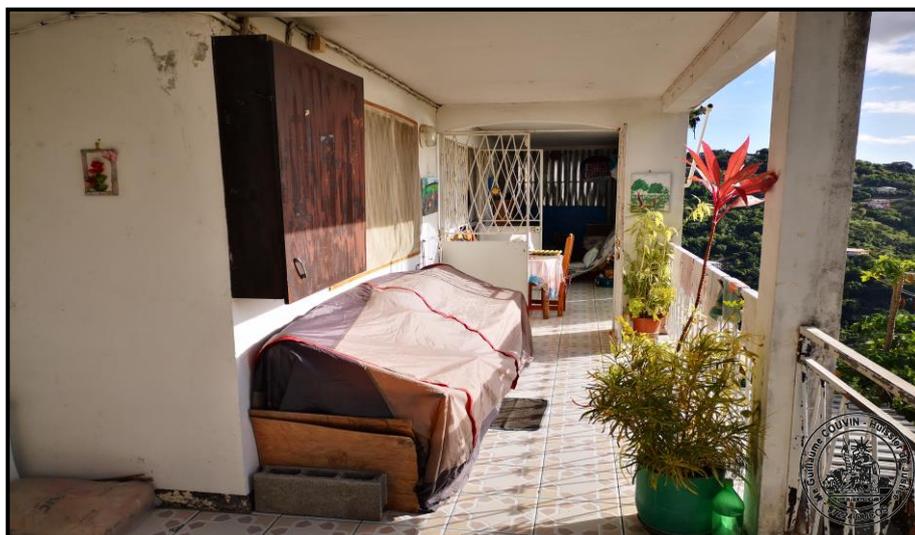
La **terrasse** en « L », d'une superficie de 36,83 m², a un garde-corps métallique côté Ouest et un mur côté Nord. Il y a du carrelage au sol ; divers objets y sont entreposés (photographies n°4 et 5).

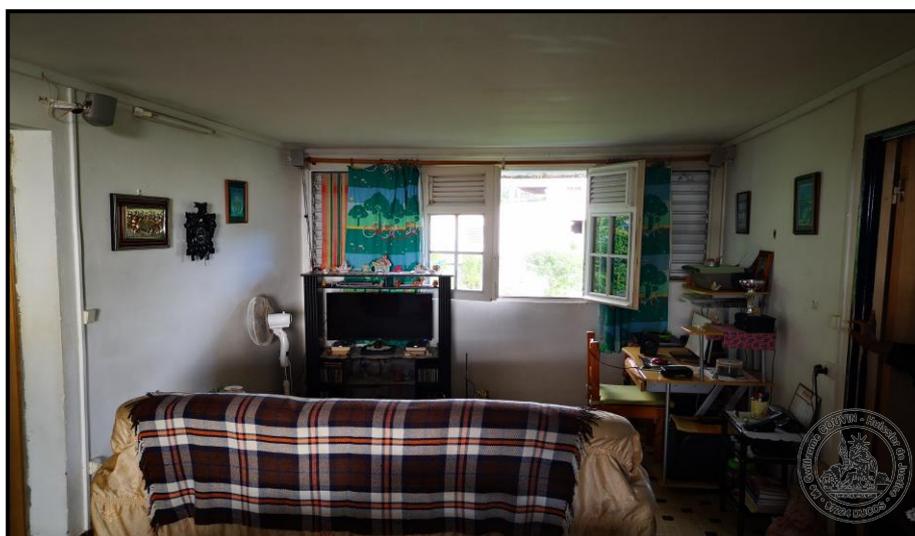
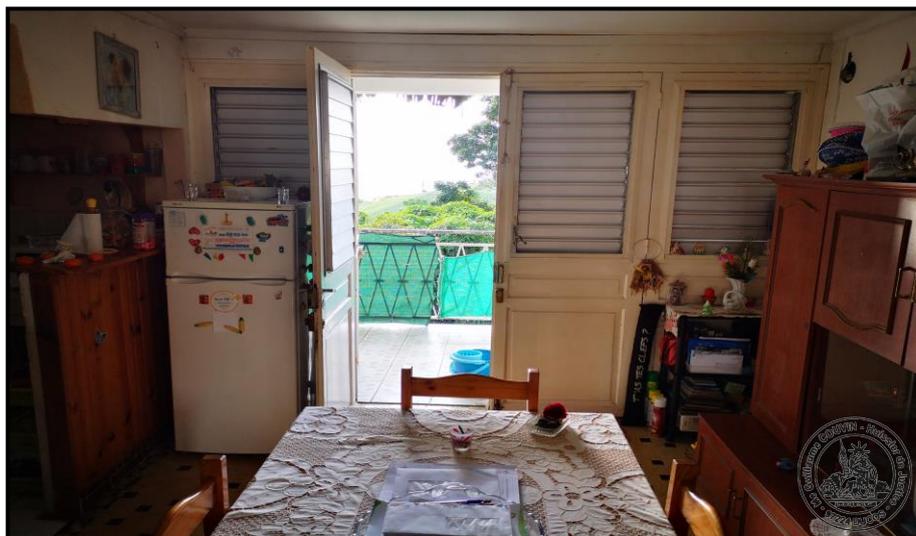
La partie habitable de ce niveau s'ouvre côté Ouest sur un **séjour/salon** d'une superficie de 20,30 m², composé d'une porte en bois à double battant avec persienne métallique sur la porte et sur les côtés. Je note la présence d'une fenêtre double en bois avec vitrage côté Est avec persiennes métalliques sur les côtés (photographies n°6 et 7). Les lieux sont parfaitement éclairés par la lumière du jour.

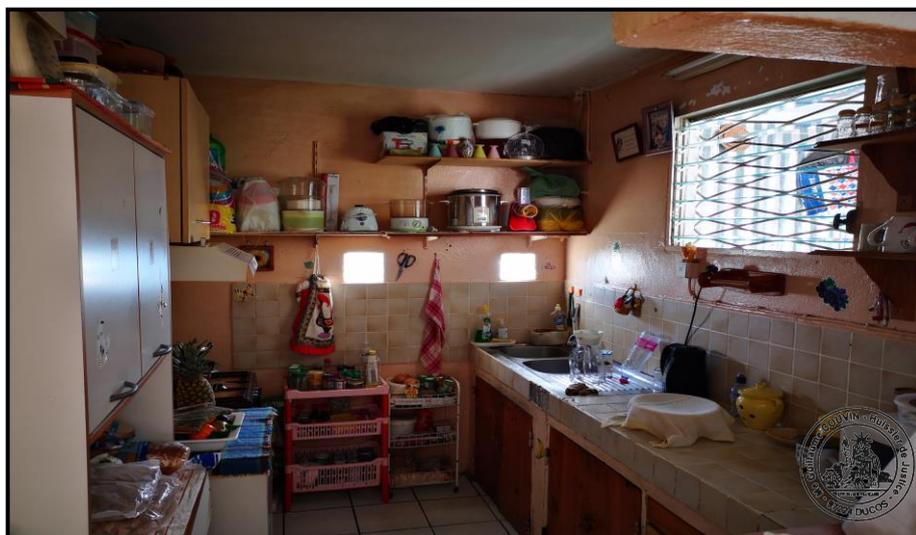
Photographie n°8

La **cuisine**, d'une superficie de 6,12 m², de construction ancienne, est composée d'un plan de travail en béton recouvert de carrelage et de placards en bois vétustes. Je note la présence d'une fenêtre avec lames en verre et de deux briques de verre laissant passer la lumière du jour. Il y a du carrelage au sol et en partie sur les murs (photographie n°8).

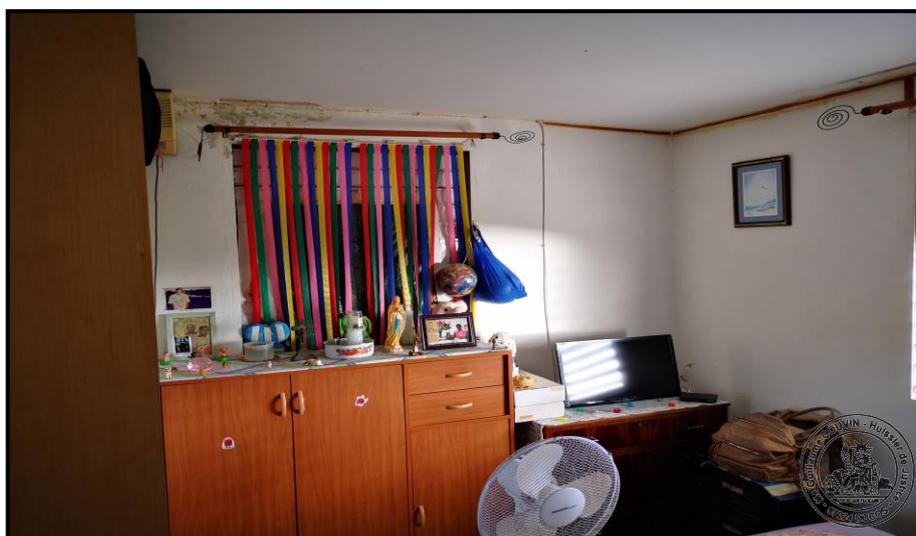
Photographie n°9

La **chambre n°3**, d'une superficie de 9,10 m², dispose d'un climatiseur qui ne fonctionne pas. Je note la présence de deux ouvertures avec persiennes métalliques (photographie n°9).

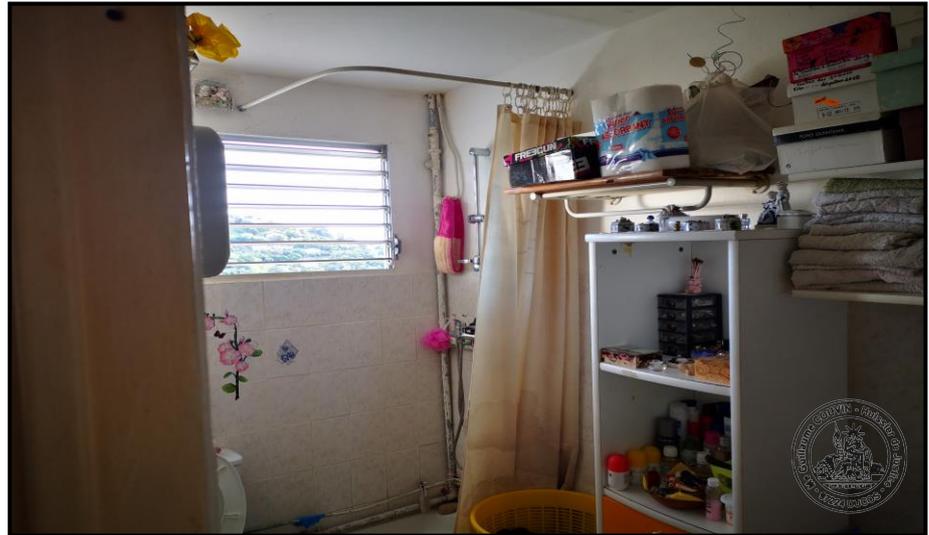
Photographie n°10

La **salle d'eau** attenante (wc2) d'une superficie de 4,24 m², dispose de toilettes, d'une cabine de douche et d'une ouverture avec persiennes métalliques. Il y a du carrelage au sol et en partie sur les murs (photographie n°10).

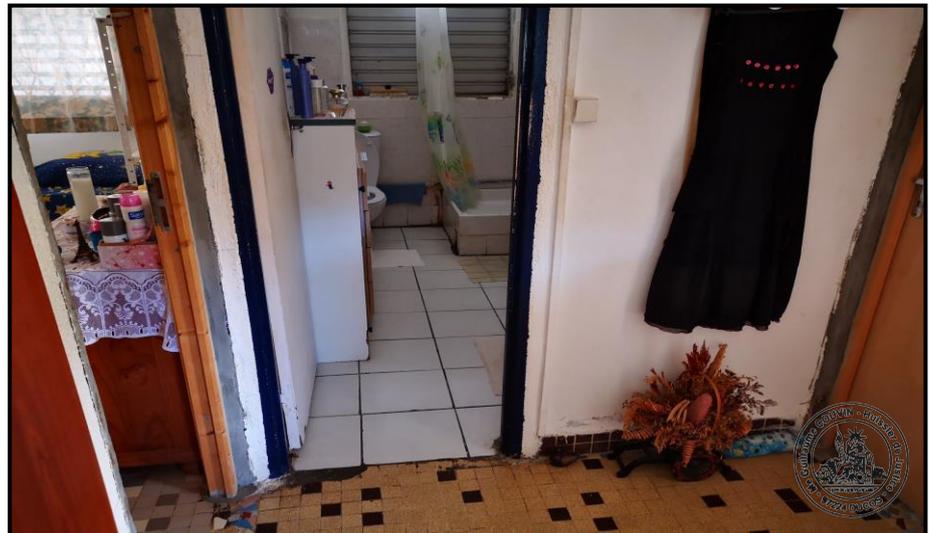
Photographie n°11

L'autre côté du séjour dessert un petit **couloir de dégagement** d'une superficie de 1,61 m², donnant accès aux autres pièces (photographie n°11).

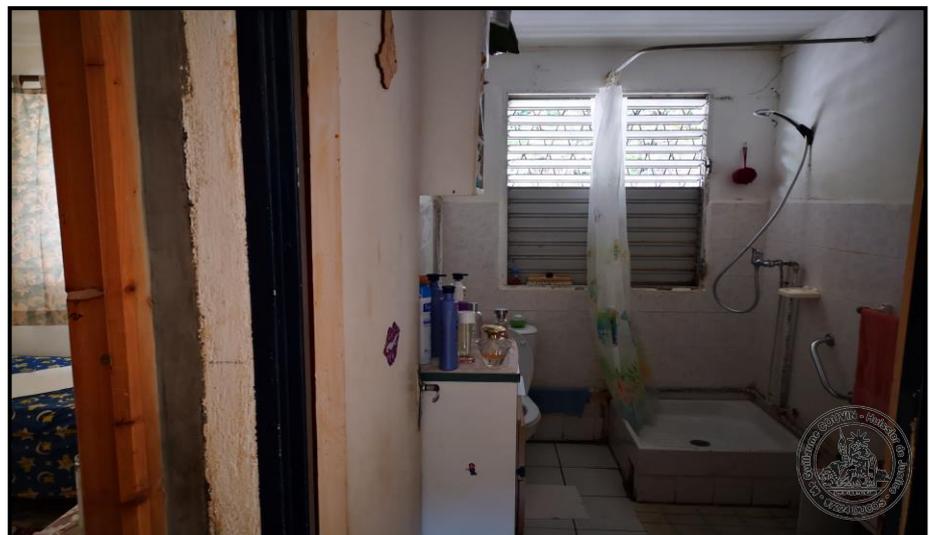
Photographie n°12

La **salle d'eau** (wc1) d'une superficie de 4,23 m², dispose de toilettes, d'une cabine de douche et d'une ouverture avec persiennes métalliques. Il y a du carrelage au sol et en partie sur les murs (photographie n°12).

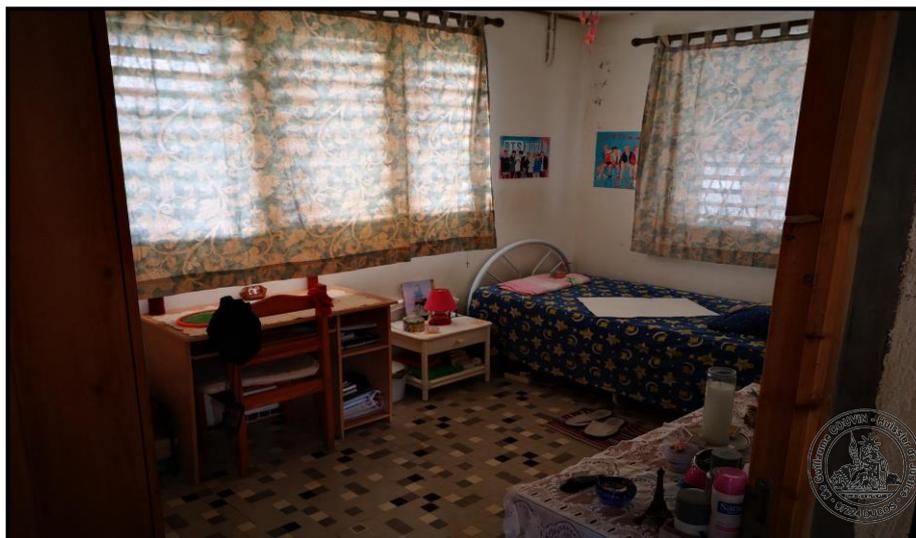
Photographie n°13

La **chambre n°1**, d'une superficie de 9,26 m², dispose de deux ouvertures avec persiennes métalliques et d'une fenêtre double en bois avec persienne métallique (photographie n°13).

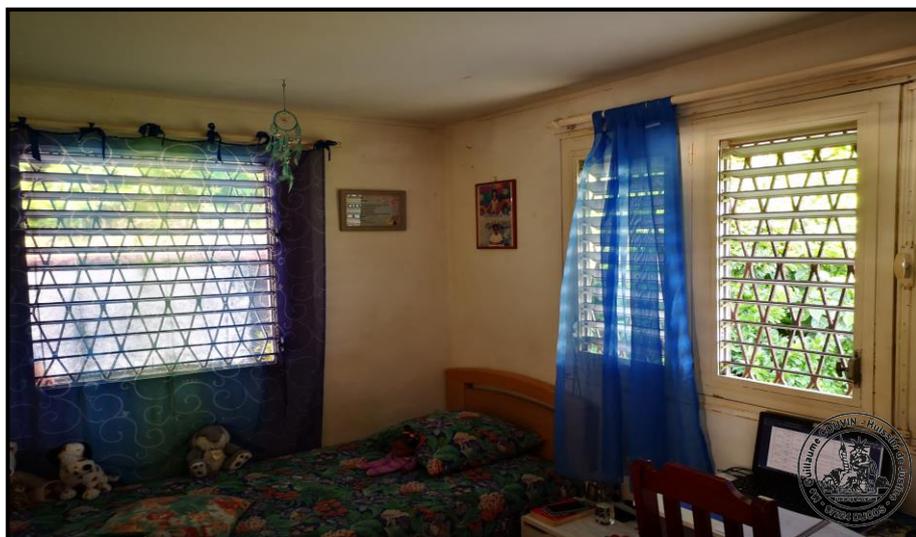
Photographie n°14

La **chambre n°2**, d'une superficie de 9,35 m², dispose de deux ouvertures avec persiennes métalliques et d'une fenêtre double en bois avec persienne métallique (photographie n°14).

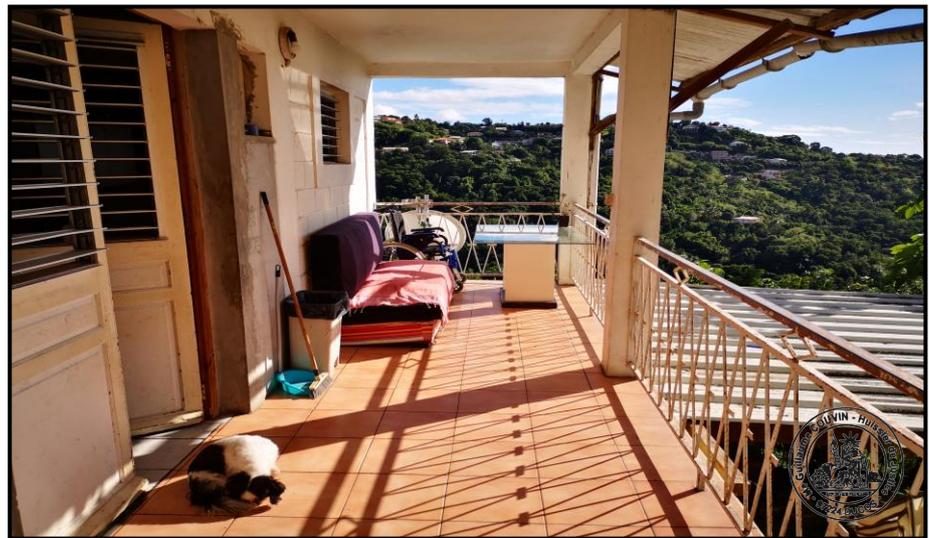
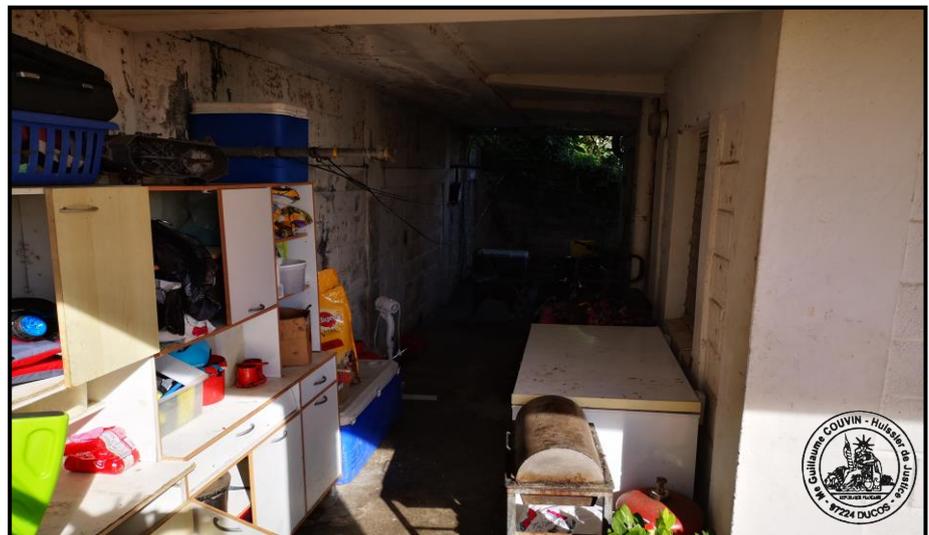
La **terrasse** en « L », d'une superficie de 37,74 m², a un garde-corps métallique côté Ouest. Je note la présence de carrelage au sol sauf côté nord de la terrasse, resté à l'état brut. Divers objets y sont entreposés (photographies n°15 et 16).

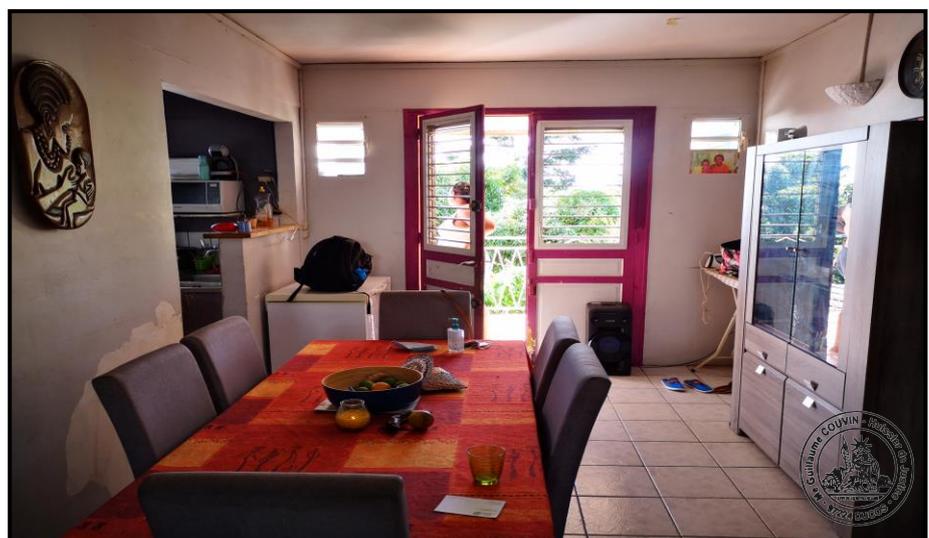
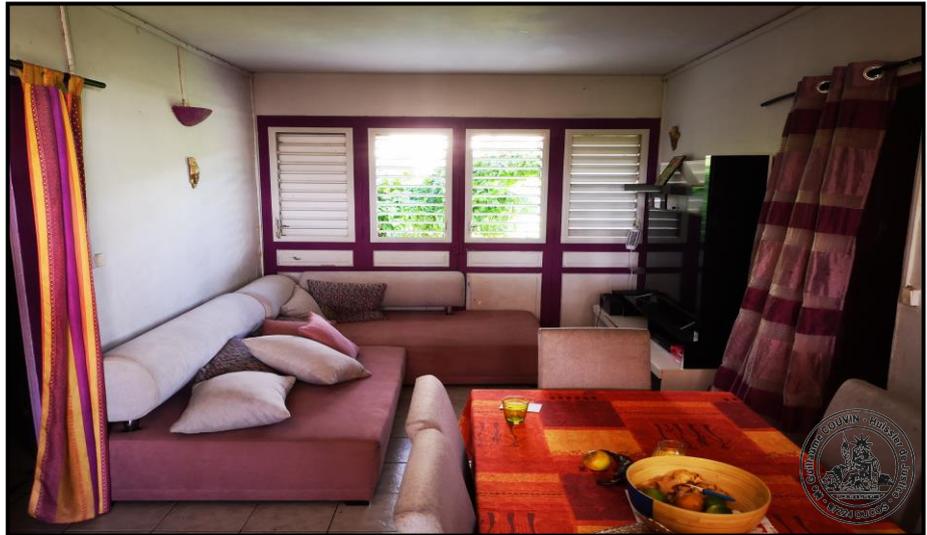
La partie habitable de ce niveau s'ouvre côté Ouest sur un **séjour/salon** d'une superficie de 20,13 m², composé d'une porte en bois à double battant avec persienne métallique sur la porte. Je note la présence d'une fenêtre double en bois avec vitrage côté Est avec persiennes métalliques sur les côtés (photographies n°17 et 18). Les lieux sont parfaitement éclairés par la lumière du jour.

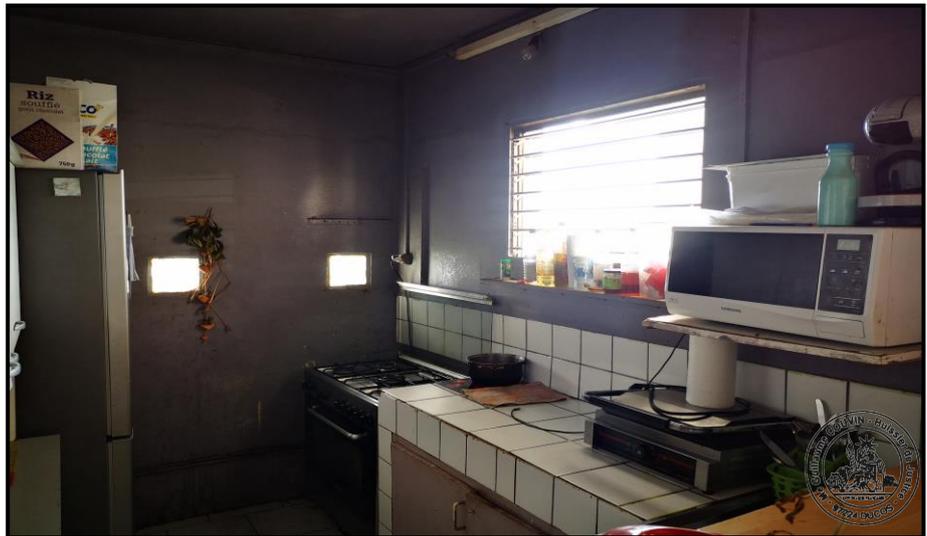
Photographie n°19

La **cuisine**, d'une superficie de 5,82 m², de construction ancienne, est composée d'un plan de travail recouvert de carrelage et de placards en bois vétustes. Je note la présence d'une fenêtre avec lames en verre et de deux briques de verre laissant passer la lumière du jour. Il y a du carrelage au sol et en partie sur les murs (photographie n°19).

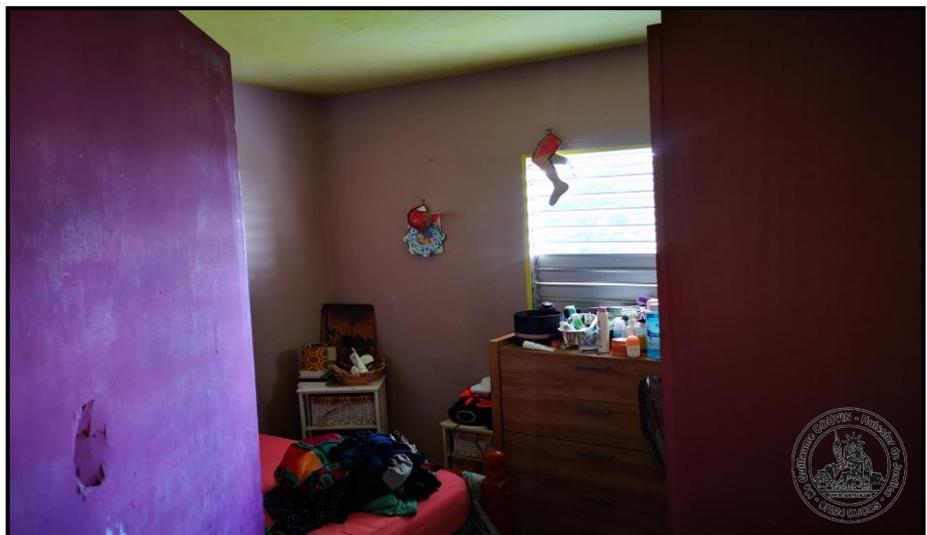
Photographie n°20

La **chambre n°3**, d'une superficie de 8,81 m², dispose de deux ouvertures avec persiennes métalliques (photographie n°20).

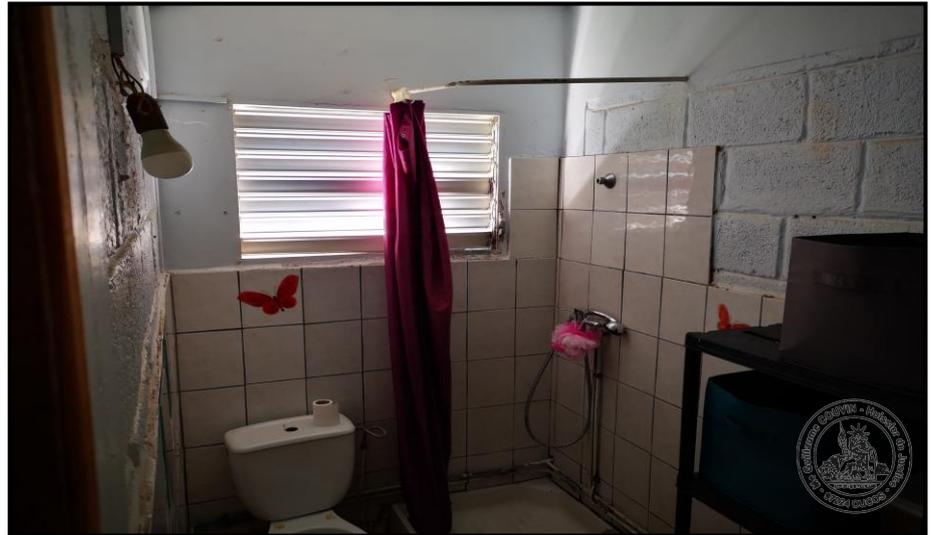
Photographie n°21

La **salle d'eau** attenante (wc2) d'une superficie de 4,14 m², dispose de toilettes, d'une cabine de douche et d'une ouverture avec persiennes métalliques. Il y a du carrelage au sol et en partie sur les murs (photographie n°21).

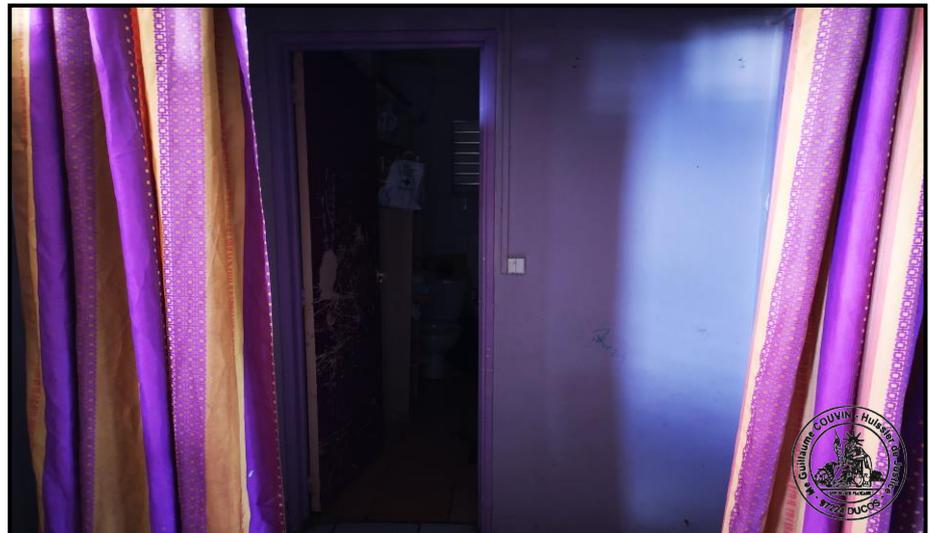
Photographie n°22

L'autre côté du séjour dessert un petit **couloir de dégagement** d'une superficie de 1,68 m², donnant accès aux autres pièces (photographie n°22).

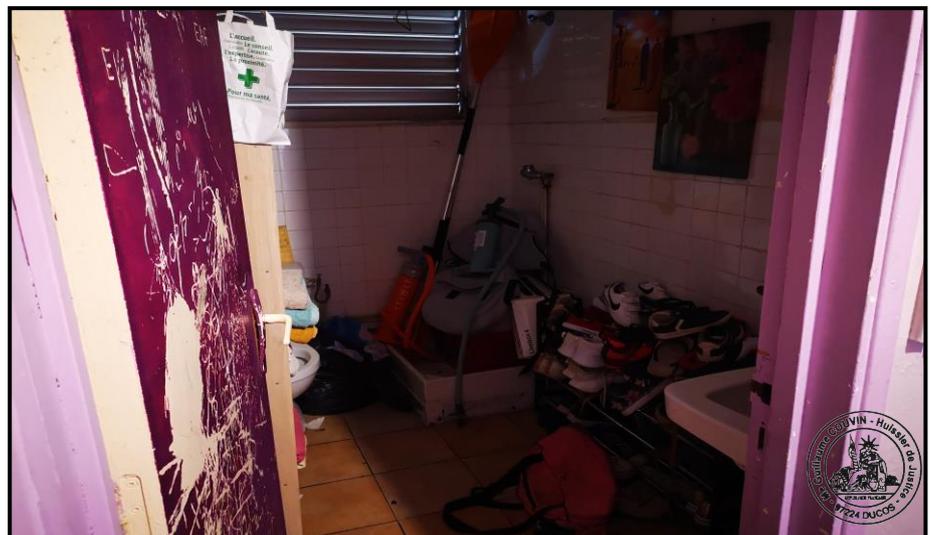
Photographie n°23

La **salle d'eau** (wc1) d'une superficie de 4,04 m², dispose de toilettes, d'une cabine de douche et d'une ouverture avec persiennes métalliques. Il y a du carrelage au sol et en partie sur les murs (photographie n°23).

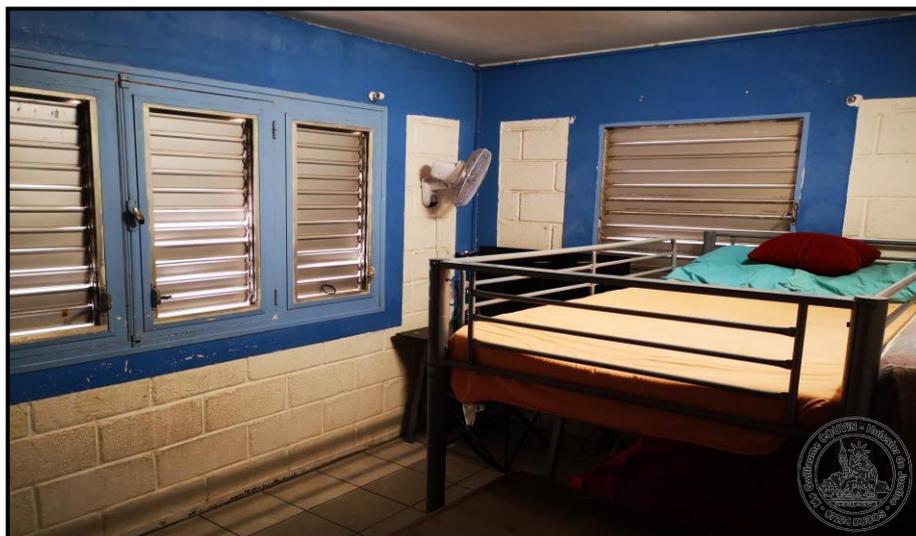
Photographie n°24

La **chambre n°1**, d'une superficie de 8,99 m², dispose de deux ouvertures avec persiennes métalliques et d'une fenêtre double en bois avec persienne métallique (photographie n°24).

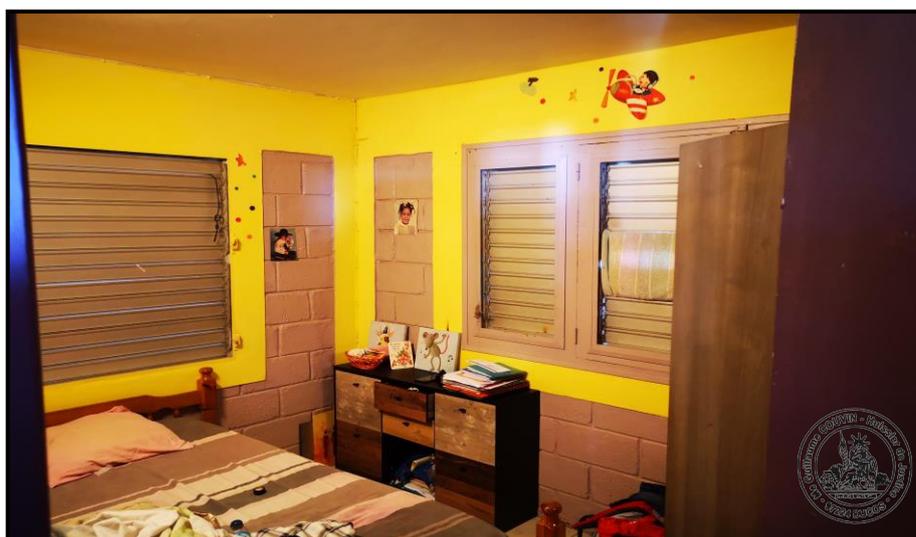
Photographie n°25

La **chambre n°2**, d'une superficie de 8,9 m², dispose de deux ouvertures avec persiennes métalliques et d'une fenêtre double en bois avec persienne métallique (photographie n°25).

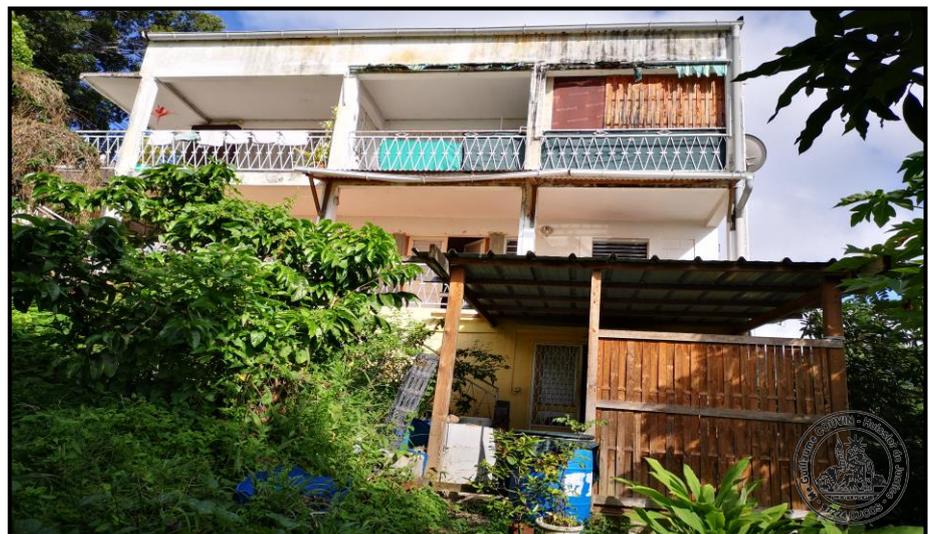
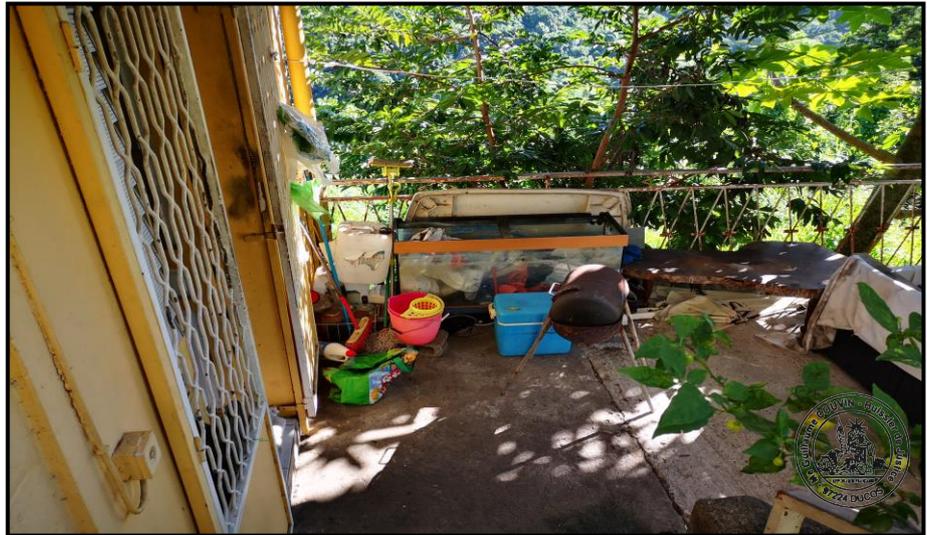
La **terrasse**, d'une superficie de 11,71 m², est couverte par de la tôle posée sur une petite charpente en bois. Le sol est cimenté ; Il n'y a pas de carrelage. Divers objets y sont entreposés (photographies n°26 et 27).

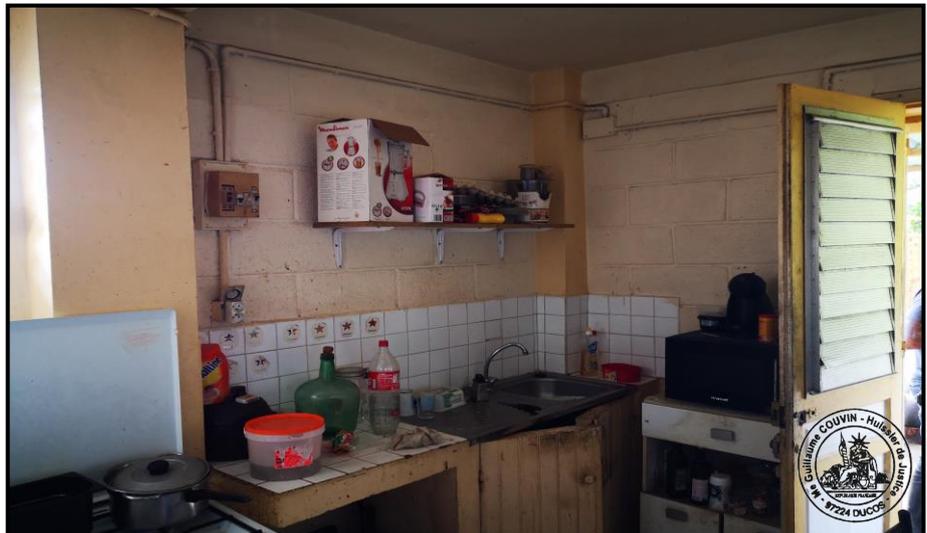
Photographie n°28

La partie habitable de ce niveau s'ouvre côté Ouest sur un petit espace **séjour/salon avec coin cuisine** d'une superficie de 9,31 m², composé d'une porte en bois avec persienne métallique sur la porte et une ouverture avec persiennes métalliques sur un côté de la porte. Une autre ouverture avec persiennes métalliques se situe sur le versant Est. La pièce comporte un petit coin cuisine avec plan de travail et placards sous évier vétustes (photographie n°28). Les lieux sont bien éclairés par la lumière du jour.

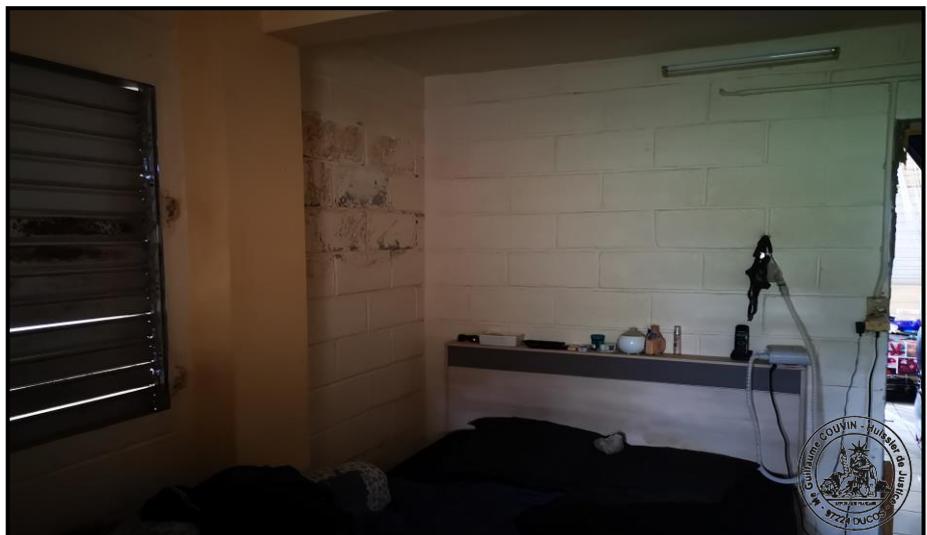
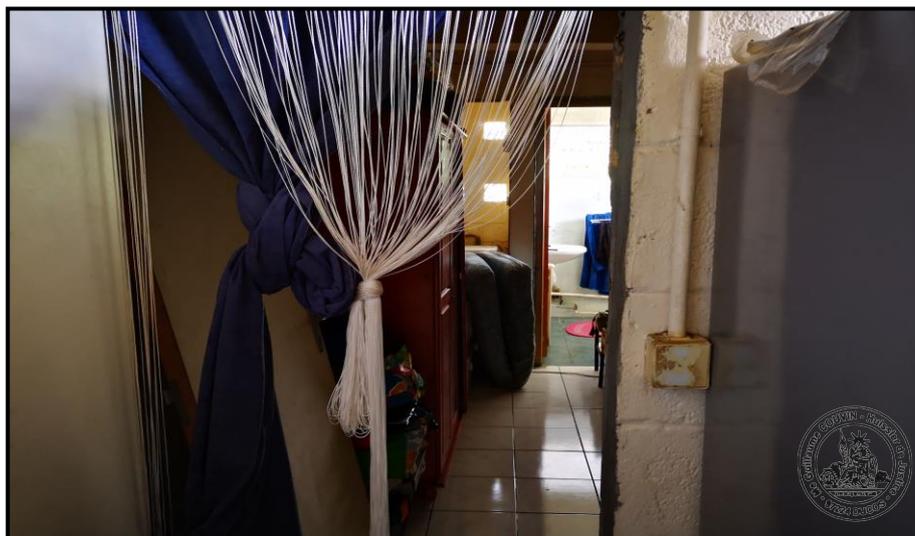
La **chambre**, d'une superficie de 11,33 m², dispose d'une ouverture avec persiennes métalliques. Les lieux sont bien éclairés par la lumière du jour (photographies n°29 et 30).

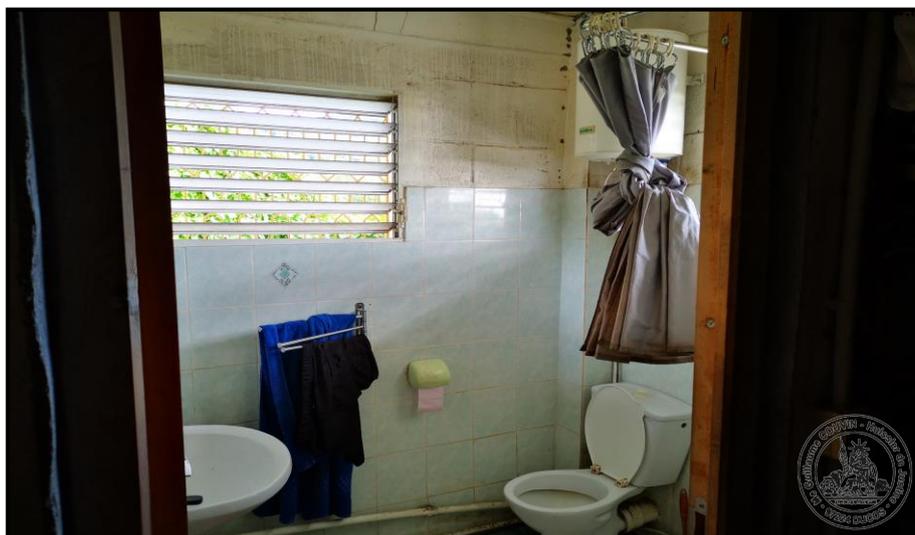
Photographie n°31

La **salle d'eau** avec wc, d'une superficie de 3,23 m², dispose de toilettes, d'une cabine de douche et de deux ouvertures avec persiennes métalliques. Il y a du carrelage au sol et en partie sur les murs (photographie n°31).
