**ACTE
D'HUISSIER
DE
JUSTICE
EXPEDITION**

PROCES VERBAL DE DESCRIPTION

44 rue Moreau de Jonnes
Parcelle cadastrée BC 376

97200 FORT DE FRANCE

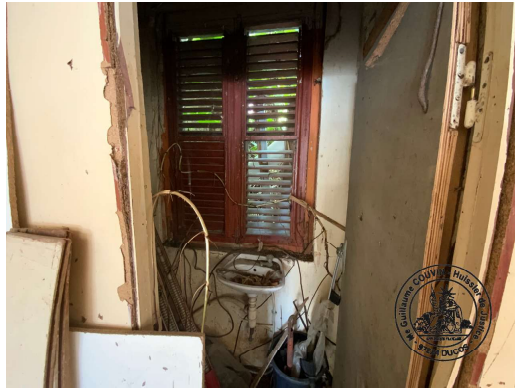
Photographie n°1.

L'espace WC est délabré, envahi par les racines des arbres.
La fenêtre et la porte sont endommagées et démontées.

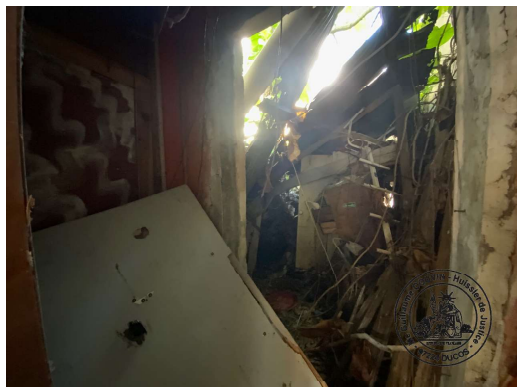
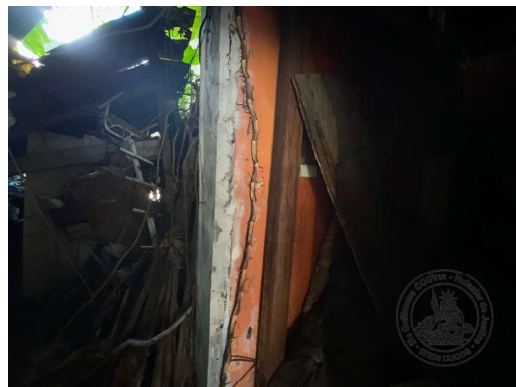
Les lieux sont délabrés et encombrés par des objets et les racines des arbres.
La structure et les murs sont endommagés.

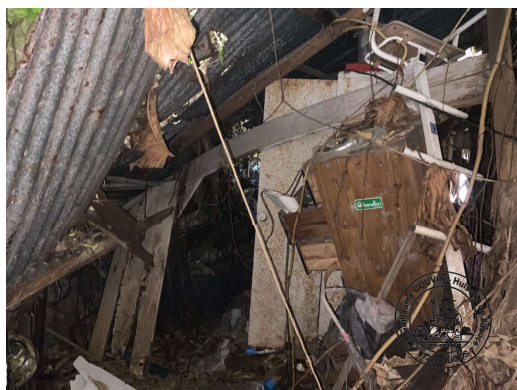
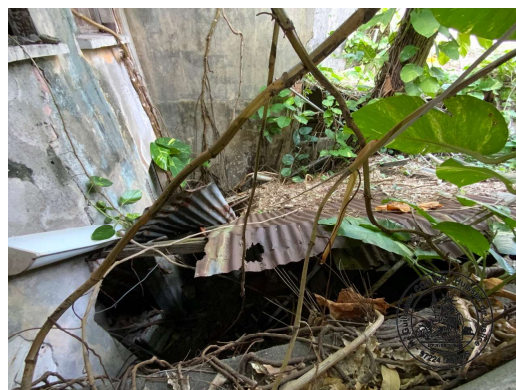
La cour intérieure est inaccessible en raison de l'encombrement et de l'effondrement de la toiture.

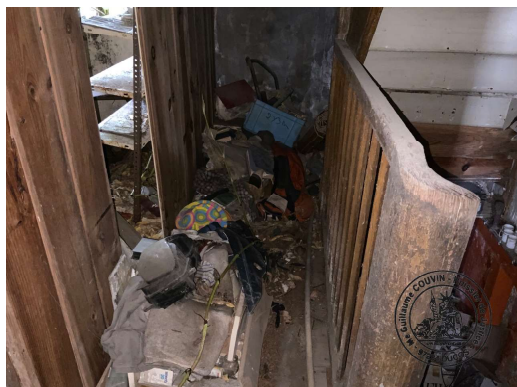
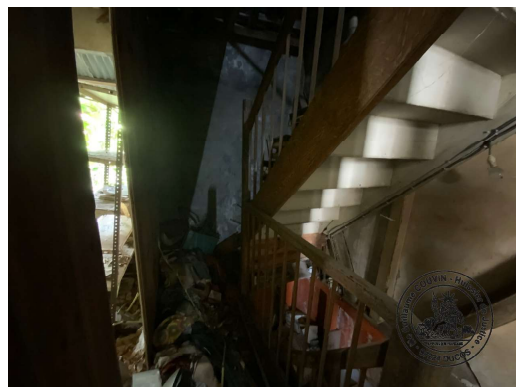
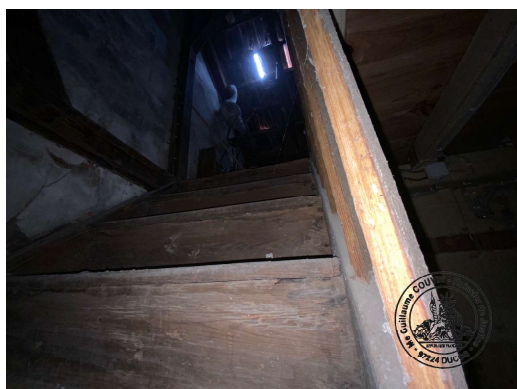
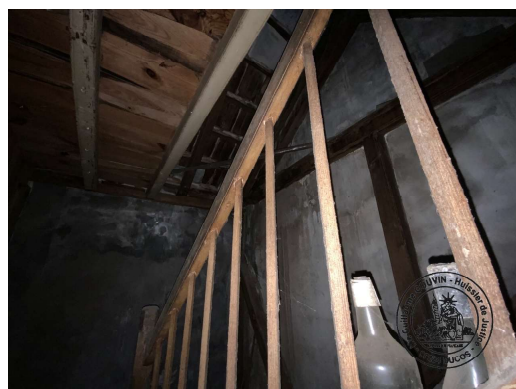
L'escalier en bois est vétuste.

Le plancher au niveau des combles semble s'affaisser. Certaines planches sont visiblement pourries.

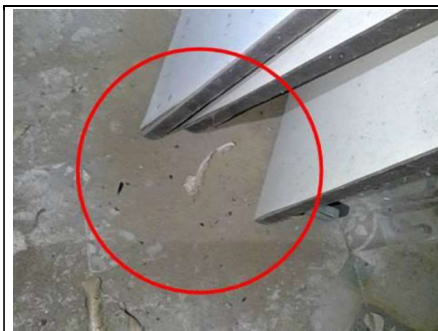
Photo n° PhTer001
Localisation : RDC - Pièce 1
Ouvrage : Sol - béton et carrelage
Mur - Béton - bois et peinture
Plafond - bois
Plinthes - bois
Fenêtre - Bois et vitrages
Porte - Bois et vitrage
Parasite : Présence d'indices d'infestation de termites, Termites arboricoles
Indices : Présence de vermoulores au sol

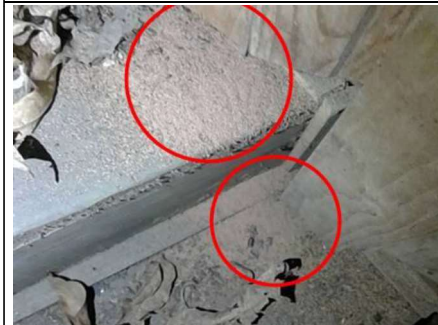
Photo n° PhTer002
Localisation : Escalier 1
Ouvrage : Sol - Bois
Mur - Béton - bois et peinture
Plafond - bois
Parasite : Présence d'indices d'infestation de termites, Termites arboricoles
Indices : Présence de vermoulores au sol

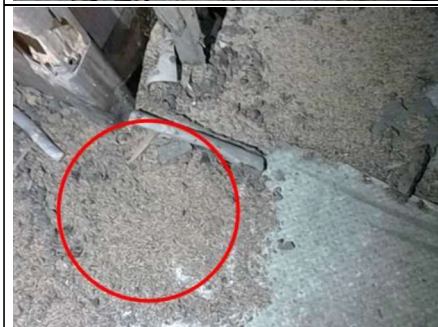
Photo n° PhTer003
Localisation : R+1 - Palier/dégagement
Ouvrage : Sol - Bois et revêtement plastique (lino)
Mur - Bois
Plafond - bois
Parasite : Présence d'indices d'infestation de termites, Termites arboricoles
Indices : Présence de vermoulores au sol

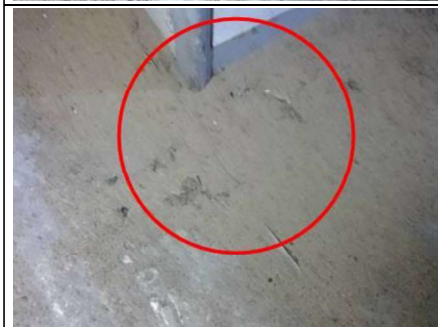
Photo n° PhTer004
Localisation : R+1 - Pièce 2
Ouvrage : Sol - Bois et revêtement plastique (lino)
Mur - Bois
Plafond - bois
Fenêtre - bois
Porte - bois
Parasite : Présence d'indices d'infestation de termites, Termites arboricoles
Indices : Présence de vermoulores au sol

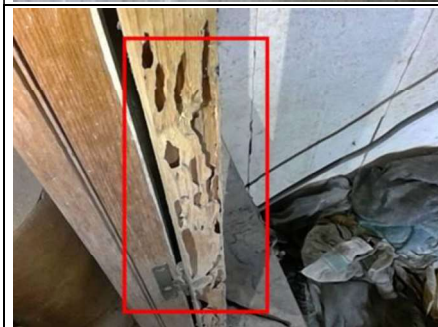
Photo n° PhTer005
Localisation : R+1 - Pièce 3
Ouvrage : Sol - Bois et revêtement plastique (lino)
Mur - Bois
Plafond - bois
Fenêtre - bois
Parasite : Présence d'indices d'infestation de termites, Termites arboricoles
Indices : Altération dans le bois (chassis, porte, fenêtre, baguette)
