**ACTE
D'HUISSIER
DE
JUSTICE**
EXPEDITION

PROCES VERBAL DE DESCRIPTION

42 rue Moreau de Jonnes
Parcelle cadastrée BC 382

97200 FORT DE FRANCE

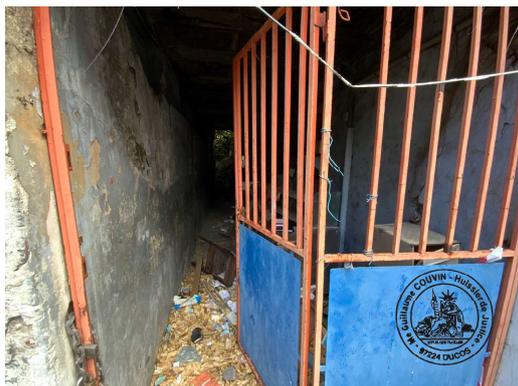
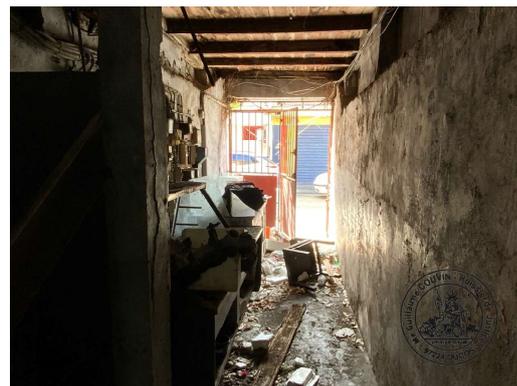
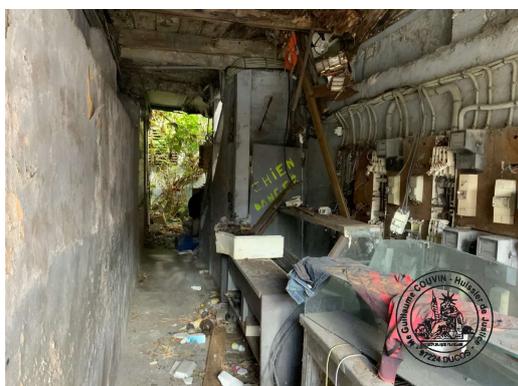
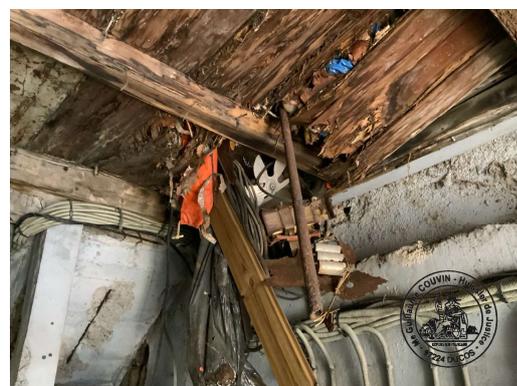
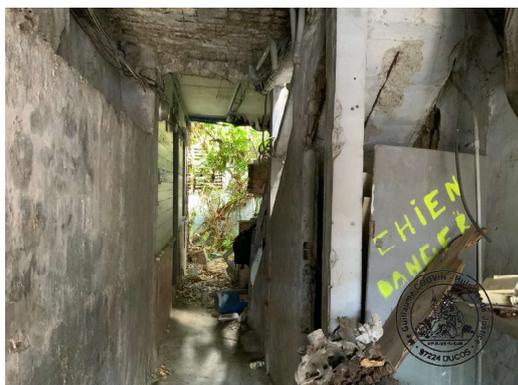
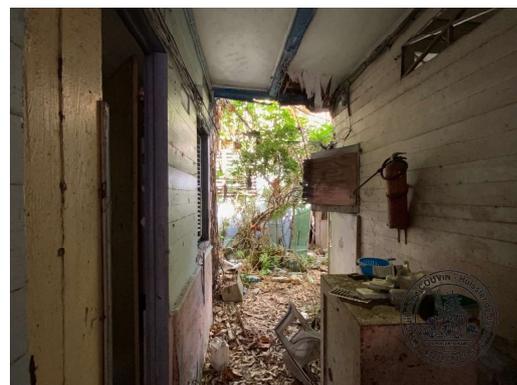
COULOIR ENTRÉE DÉGAGEMENT

Les murs sont en mauvais état, fissurés à plusieurs endroits. Les fers sont apparents.

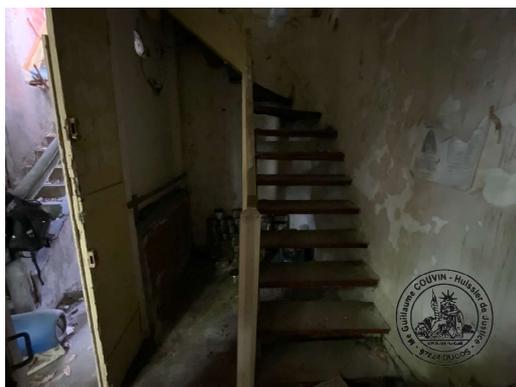
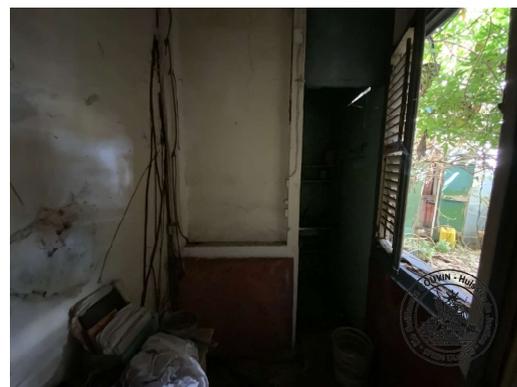
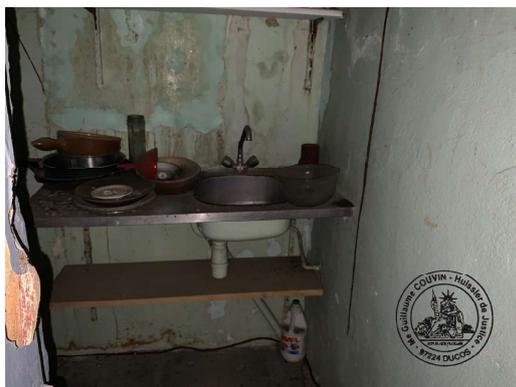
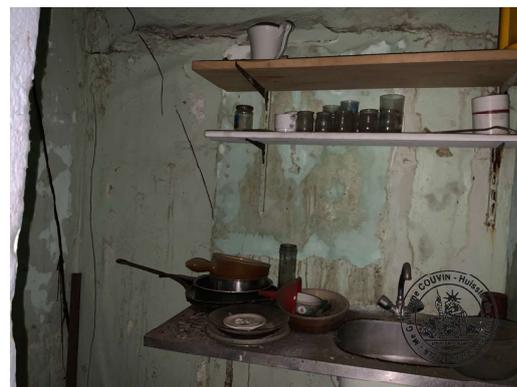
BÂTIMENT 1: PARTIE GAUCHE - REZ-DE-CHAUSSÉE

Les murs sont en mauvais état, fissurés à plusieurs endroits.

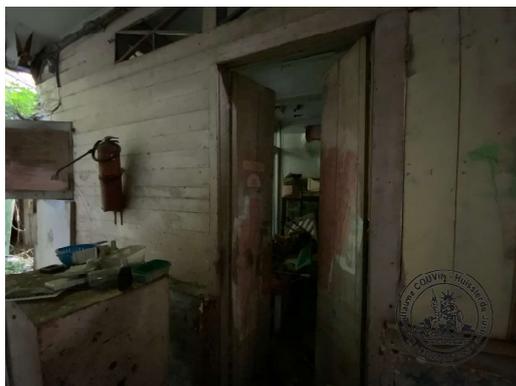
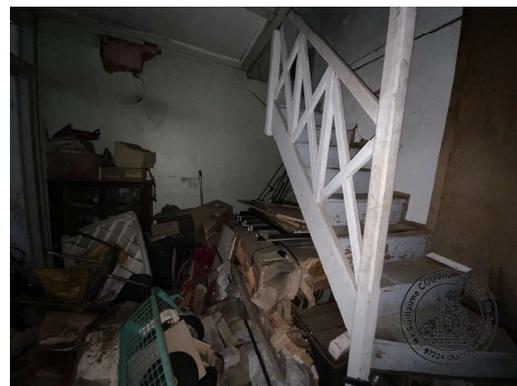
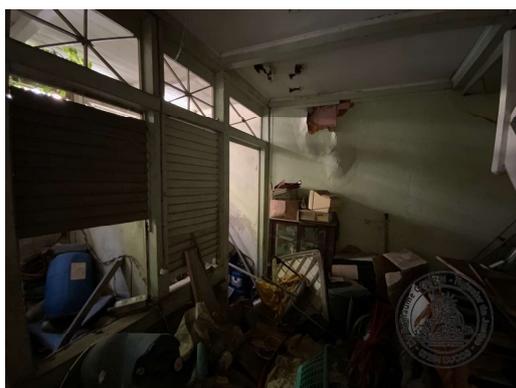
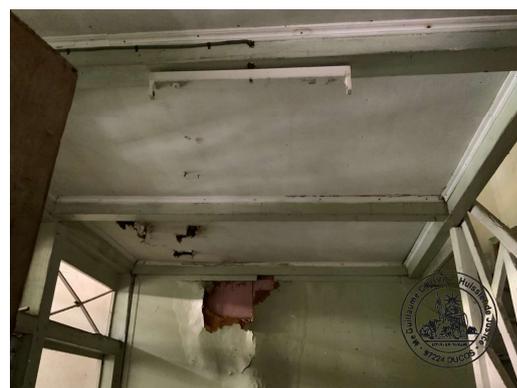
BÂTIMENT 1: PARTIE DROITE

La structure en bois est en mauvais état; certaines planches sont arrachées, gonflées par les infiltrations d'eau.

Le plafond en bois est en mauvais état.

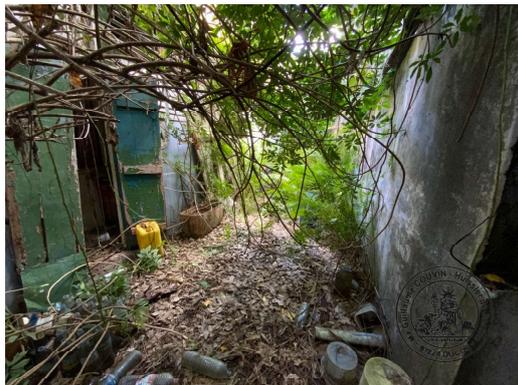
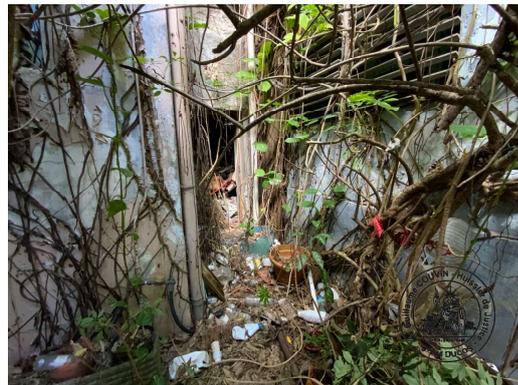
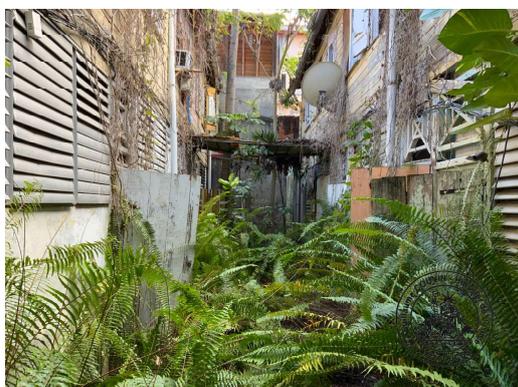
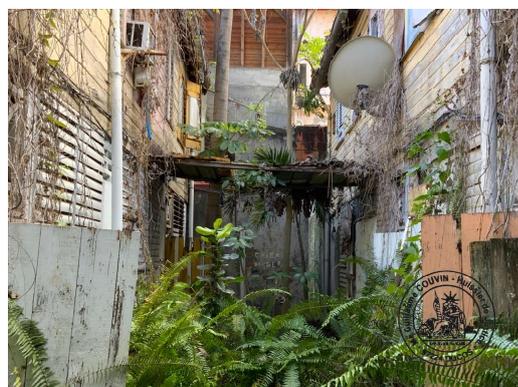
COUR INTÉRIEURE

La cour intérieure, entre les deux bâtiments, sans couverture, est envahie par la végétation. De nombreux débris et feuilles mortes jonchent le sol.

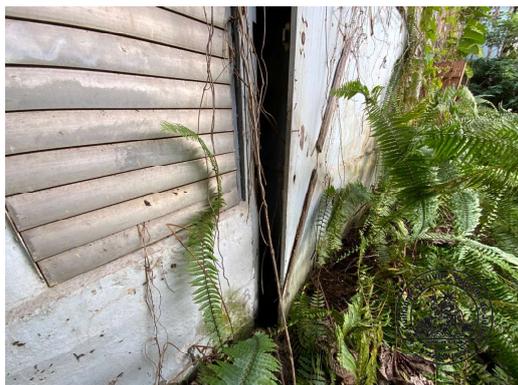
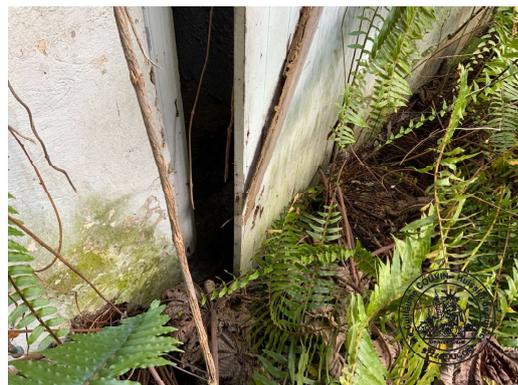
BÂTIMENT 1: STUDIO 3

Accès bloqué par les racines des arbres et de la tôle.

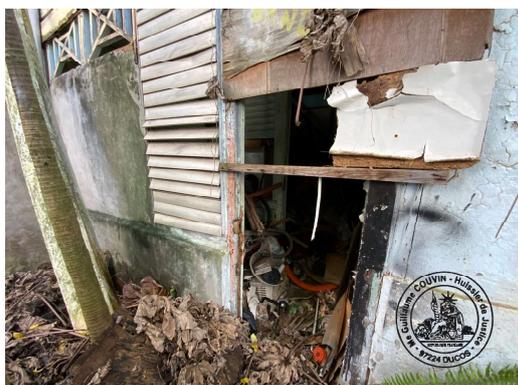
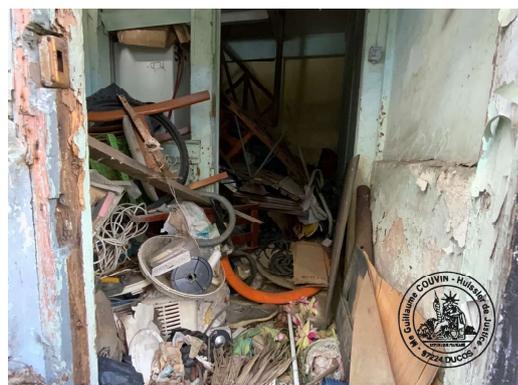
BÂTIMENT 1: STUDIO 4

Inaccessible en raison de l'encombrement.

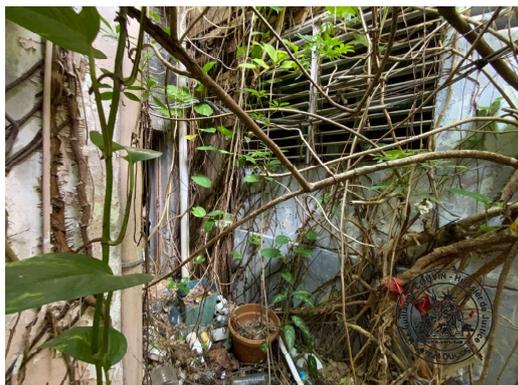
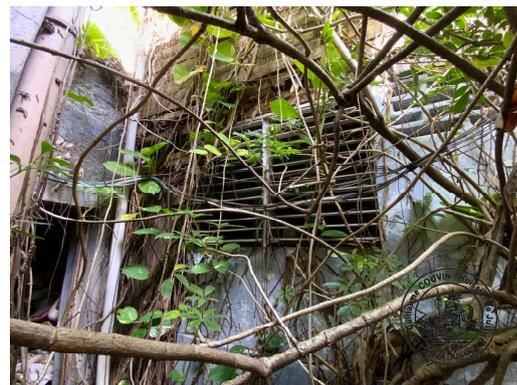
BÂTIMENT 2: STUDIO 5

Accès bloqué par les racines des arbres. Inaccessible en raison de l'encombrement.

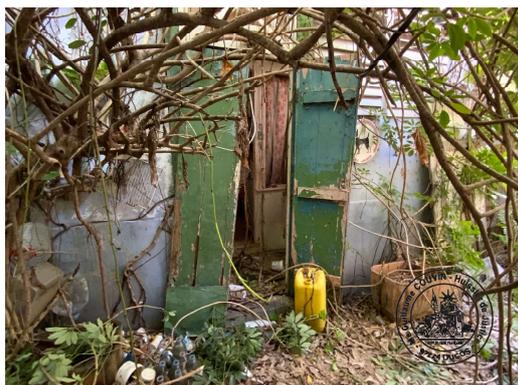
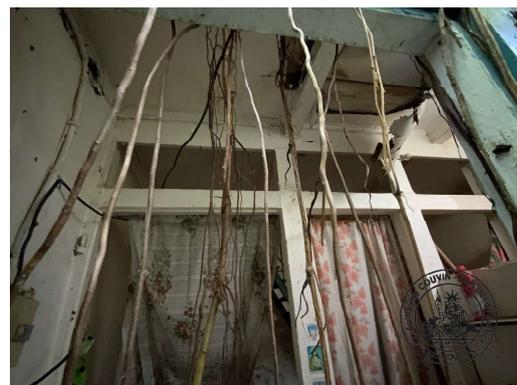
BÂTIMENT 2: STUDIO 6

La structure, notamment le plancher, très vétuste, menace de s'effondrer.

La sécurité est insuffisante pour pouvoir pénétrer.

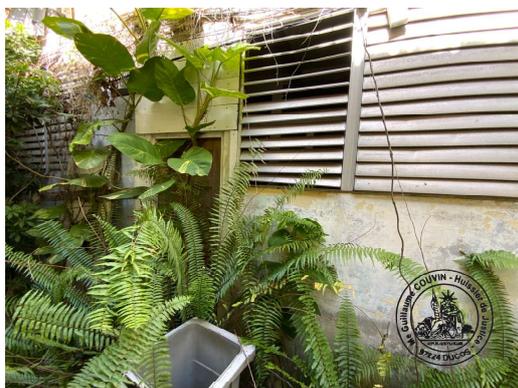
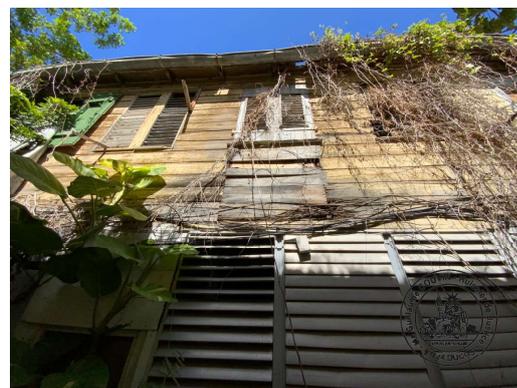
BÂTIMENT 2: STUDIO 7

Accès condamné.

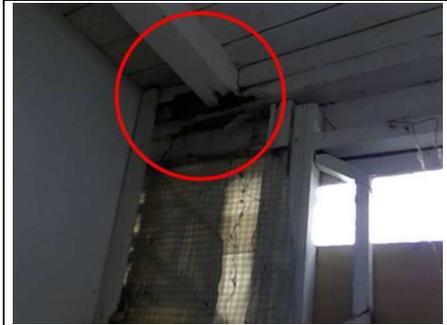
RDC / T3 (2) à droite - Salle d'eau + Wc	Sol - Béton et Carrelage Mur - Béton - Bois et peinture Plafond - bois	Présence d'indices d'infestation de termites, Termites arboricoles: Dégradation du bois (structure plafonds) identifiés sur la photo : PhTer014

<p>Photo n° PhTer014 Localisation : RDC / T3 (2) à droite - Salle d'eau + Wc Ouvrage : Sol - Béton et Carrelage Mur - Béton - Bois et peinture Plafond - bois Parasite : Présence d'indices d'infestation de termites, Termites arboricoles Indices : Dégradation du bois (structure plafonds)</p>

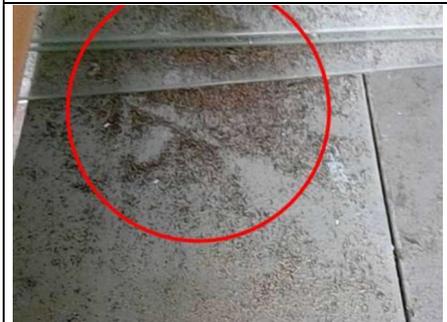
<p>Photo n° PhTer015 Localisation : Escalier 4 Ouvrage : Sol - Bois Mur - Béton et Peinture Plafond - bois Parasite : Présence d'indices d'infestation de termites, Termites arboricoles Indices : Présence de vermouleurs au sol</p>
