**CONSTAT D'ETAT PARASITAIRE  
RELATIF A LA PRESENCE DE TERMITES DANS UN IMMEUBLE**

**Dossier n°122T 28/07/2014**

**Département :** Guadeloupe  
**Commune :** 97 170 PETIT BOURG  
**Adresse :** Vernou, l'Espérance  
**Section cadastrale/ lot :**

**Immeuble bâti :**  **Type : MAISON INDIVIDUELLE)**  
**Immeuble non bâti :**

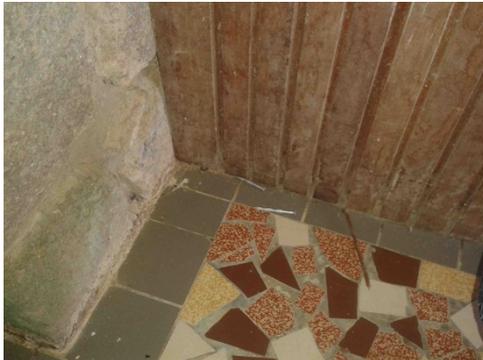
<b>RDC COULOIR</b>	SOL CARRELÉ/MUR BETON PEINT BLANC/PORTE BOIS/HUISSERIES BOIS	PRESENCE D'INDICES D'INFESTATION DE TERMITES DE BOIS SEC DANS L'HUISSERIE DE PORTE
<b>DEPOT 1</b>	SOL CARRELÉ/MUR BETON PEINT/PORTE BOIS/HUISSERIES BOIS /ARMOIRE BOIS	PRESENCE D'INDICES D'INFESTATION DE TERMITES DE BOIS SEC DANS L'HUISSERIE DE PORTE
<b>WC+BUREAU</b>	SOL CARRELÉ/MUR BETON PEINT/PORTE BOIS/FENETRE BOIS VITRÉE /HUISSERIES BOIS	PRESENCE D'INDICES D'INFESTATION DE TERMITES DE BOIS SEC DANS L'HUISSERIE DE PORTE
<b>BUANDERIE</b>	SOL CARRELÉ/MUR BETON + CARRELÉ /PORTE BOIS/HUISSERIES BOIS	PRESENCE D'INDICES D'INFESTATION DE TERMITES DE BOIS SEC DANS L'HUISSERIE DE PORTE
<b>CITERNE</b>	SOL BETON/MUR BETON	ABSENCE D'INDICES D'INFESTATION DE TERMITES
<b>GARAGE</b>	SOL CARRELÉ/MUR BETON PEINT/VOLET METAL	ABSENCE D'INDICES D'INFESTATION DE TERMITES
<b>1<sup>ER</sup> COULOIR+ESCALIER ETAGE</b>	SOL CARRELÉ/MUR BETON PEINT/PLAFOND DALLE BETON/PORTE BOIS/MUR BOIS /HUISSERIES BOIS	ABSENCE D'INDICES D'INFESTATION DE TERMITE

RDC – Présence de fèces dans l’huissierie des portes

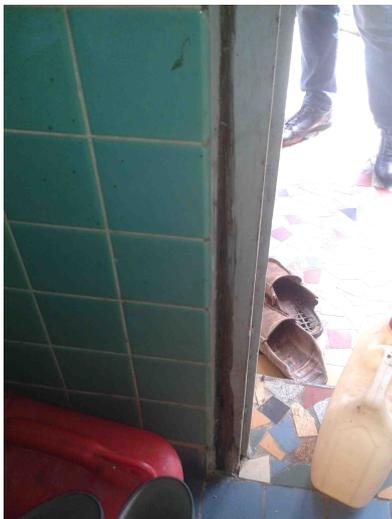
RDC – Présence de fèces et de tunnel dans l’huissierie des portes

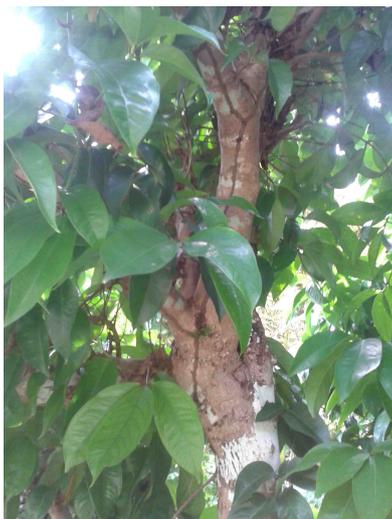
Zone de contrôle 10m autour du bâtiment, Jardin	PRESENCE D'INDICES D'INFESTATION DE TERMITES DE DANS SOUCHE DE BOIS SOUS FORME DE GALERIES
---	---

Zone de contrôle – Présence de galerie tunnel sur les arbres

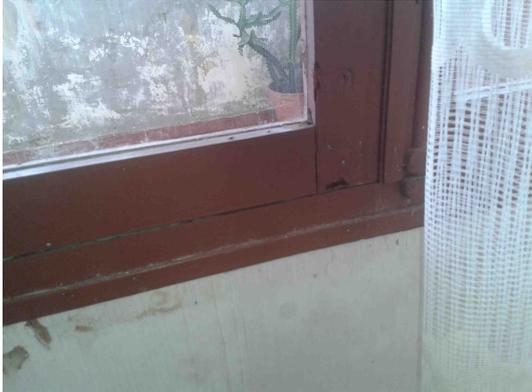
Étage – huisserie altérée

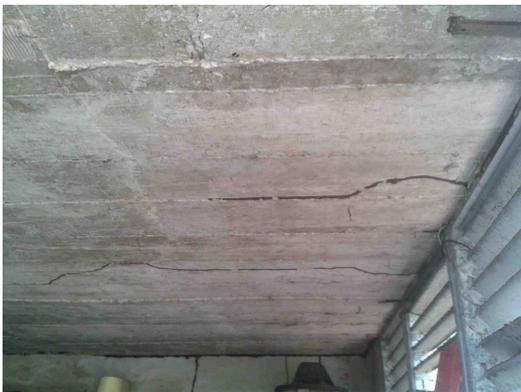
<b>2EME ETAGE COMBLE NON AMÉNAGÉ</b>	MUR BETON/PLAFOND CHARPENTE BOIS	PRESENCE D'INDICES D'INFESTATION DE TERMITES SOUS FORME DE GALERIE SUR L CHARPENTE
<b>DEPENDANCE</b>	SOL BETON/MUR BETON/PLAFOND DALLE BETON/PORTE FER / HUISSERIES FER	PRESENCE D'INDICES D'INFESTATION DE TERMITES SOUS FORME DE GALERIE ET DE NID SUR LES MURS

Dépendance – Présence de galeries tunnel au plafond et sur les murs
