## DOSSIER DE DIAGNOSTICS TECHNIQUES

Réf dossier n° 23-01-34

Type de bien : Immeuble d'habitations

96, Rue Raspail  
97110 POINTE A PITRE

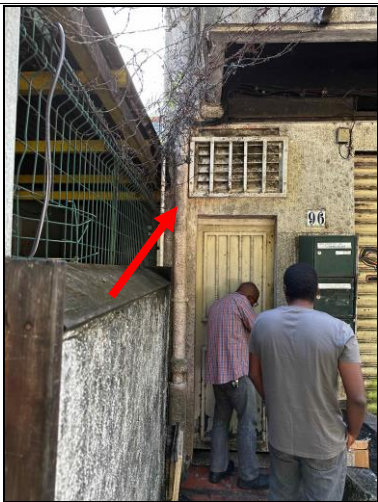
| Repérage | Date | |
|---|---|---|
| Réf : R1 | 20/01/2023 | |

| Repérage | Date | |
|---|---|---|
| | Conduits amiante-cim EP, EU | Présence d'amiante |

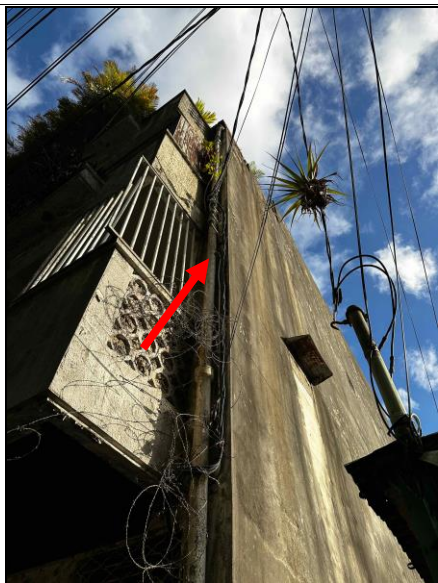
| Repérage | Date | |
|---|---|---|
| Réf : R2 | 20/01/2023 | |

| Repérage | Date | |
|---|---|---|
| | Conduits amiante-cim EP, EU | Présence d'amiante |

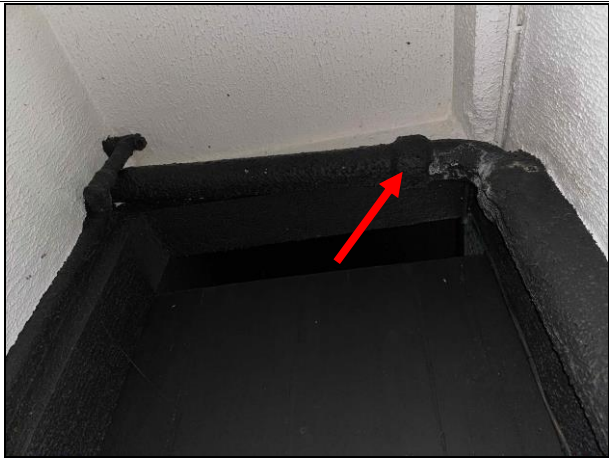
| Repérage | Date | |
|---|---|---|
| Réf : R3 | 20/01/2023 | |

| Repérage | Date | |
|---|---|---|
| | Conduits | Présence d'amiante |

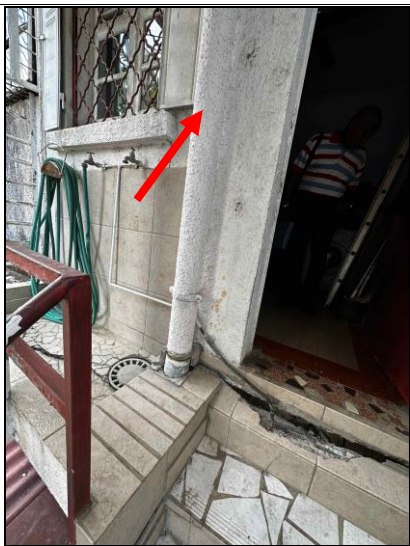
| Repérage | Date | |
|---|---|---|
| Réf : R4 | 20/01/2023 | |

| Repérage | Date | |
|---|---|---|
| | Conduits amiante-cim EP, EU | Présence d'amiante |

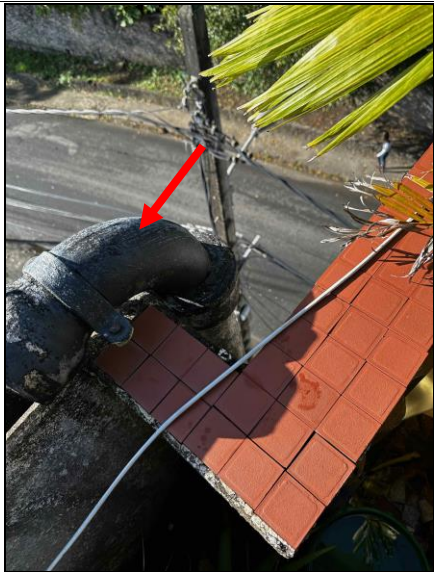
| Repérage | | Date | |
|---|---|---|---|
| Réf : R5 | | 20/01/2023 | |

| Repérage | | Date | |
|---|---|---|---|
| | Conduits amiante-cim EP, EU | | Présence d'amiante |
