DOSSIER DE DIAGNOSTICS TECHNIQUES

Réf dossier n° 24-06-02

Type de bien : **Maison individuelle**

**Route de Coma
Beasoleil
97139 LES ABYMES**

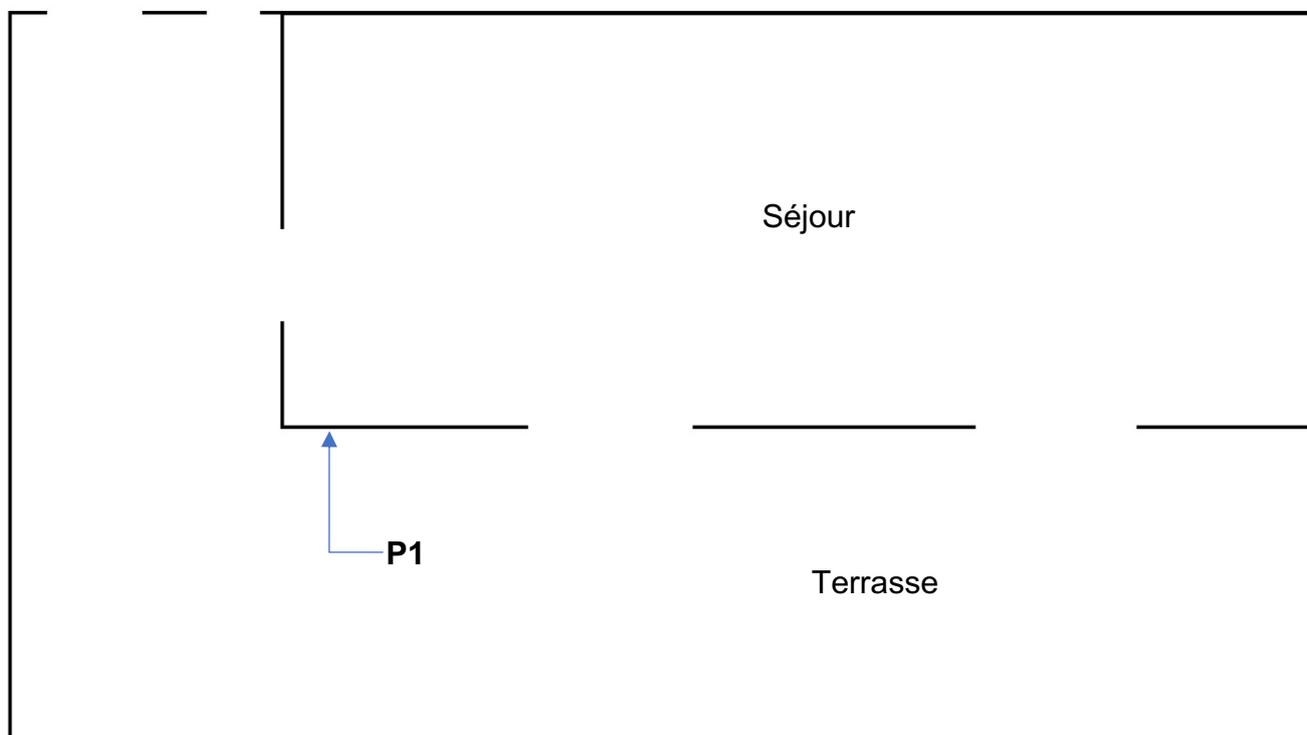
ANNEXE 1 - PLANCHE DE REPERAGE USUEL

Niv	Localisat°	Composant	Partie de composant	Réf.	Résultat Etat	Critère de décision	Obligation/ Recommandation Comment./Localisation
1er étage	Terrasse Est côté Séjour	Murs	Enduits projetés	P1	Sans amiante	PV Labo	Voir planche de repérage
