Dossier Technique Immobilier

Numéro de dossier : 2710 - 1
Date du repérage : 21/07/2023

Résumé de l'expertise n° 2710 - 1

Adresse : **Rue François Arago, studio 2ème étage (porte droite)**

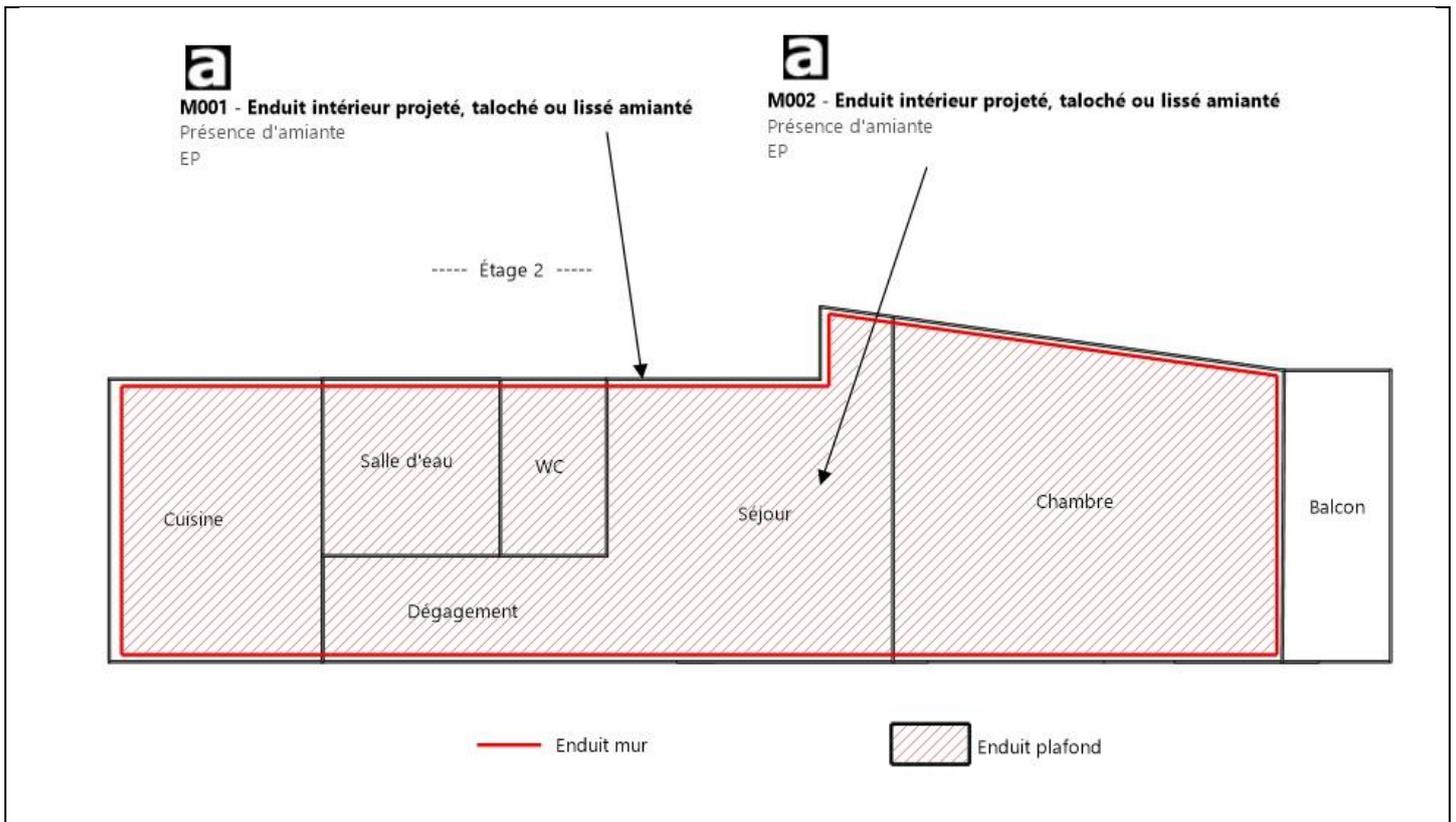
7.1 - Annexe - Schéma de repérage

Conduit en fibro-ciment		Dalles de sol	Nom du propriétaire : Adresse du bien : Rue François Arago, studio 2ème étage (porte droite) 97110 POINTE A PITRE (Guadeloupe)
	Conduit autre que fibro-ciment		Carrelage	
	Brides		Colle de revêtement	
	Dépôt de Matériaux contenant de l'amiante		Dalles de faux-plafond	
	Matériau ou produit sur lequel un doute persiste		Toiture en fibro-ciment	
	Présence d'amiante		Toiture en matériaux composites

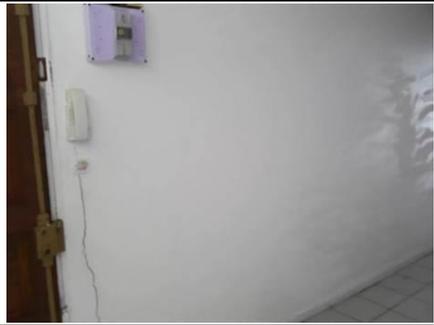
<p>Photo n° PhA001 Localisation : Étage 2 - Séjour; Étage 2 - Chambre; Étage 2 - Cuisine; Étage 2 - WC; Étage 2 - Salle d'eau; Étage 2 - Dégagement Ouvrage : 3 - Parois verticales intérieures - Murs et cloisons maçonnés Partie d'ouvrage : Enduit à base de ciment projeté, lissé ou taloché Description : Enduit intérieur projeté, taloché ou lissé amianté Localisation sur croquis : M001</p>

Étage 2 - Séjour; Étage 2 - Chambre; Étage 2 - Cuisine; Étage 2 - WC; Étage 2 - Salle d'eau; Étage 2 - Dégagement	Identifiant: M001 Description: Enduit intérieur projeté, taloché ou lissé amianté Liste selon annexe.13-9 du CSP: B	Présence d'amiante (Sur jugement de l'opérateur)	Matériau dégradé (étendue ponctuelle) Résultat EP** Préconisation : Il est recommandé de réaliser une évaluation périodique.

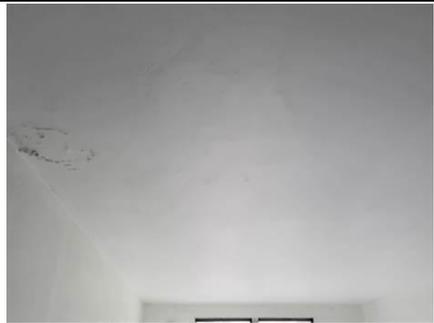
<p>Photo n° PhA002 Localisation : Étage 2 - Séjour; Étage 2 - Chambre; Étage 2 - Cuisine; Étage 2 - WC; Étage 2 - Salle d'eau; Étage 2 - Balcon; Étage 2 - Dégagement Ouvrage : 4 - Plafonds et faux plafonds - Plafonds Partie d'ouvrage : Enduit à base de ciment projeté, lissé ou taloché Description : Enduit intérieur projeté, taloché ou lissé amianté Localisation sur croquis : M002</p>

Localisation	Identifiant + Description	Conclusion (justification)	Etat de conservation** et préconisations*	Photo
Étage 2 - Séjour; Étage 2 - Chambre; Étage 2 - Cuisine; Étage 2 - WC; Étage 2 - Salle d'eau; Étage 2 - Balcon; Étage 2 - Dégagement	Identifiant: M002 Description: Enduit intérieur projeté, taloché ou lissé amianté Liste selon annexe.13-9 du CSP: B	Présence d'amiante (Sur jugement de l'opérateur)	Matériau non dégradé Résultat EP** Préconisation : Il est recommandé de réaliser une évaluation périodique.

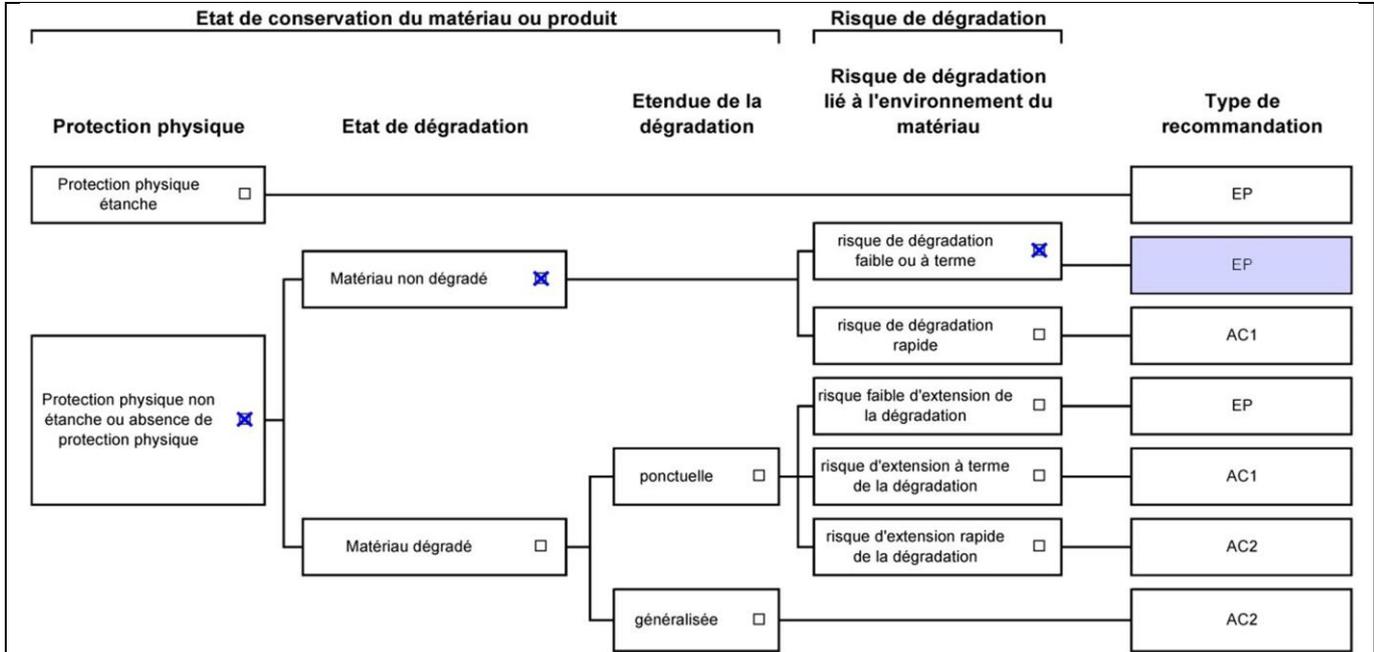
Grilles d'évaluation de l'état de conservation des matériaux ou produit de la liste B

Matériau : Enduit intérieur projeté, taloché ou lissé amianté

Résultat EP : Il est recommandé de réaliser une évaluation périodique.

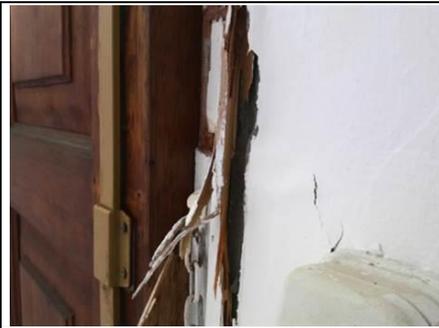
Photo n° PhTer001
Localisation : Étage 2 - Séjour
Ouvrage : Porte(s) : Ouvrant / Dormant / Huisseries en bois
Parasite : Présence d'indices d'infestation de termites, Termites de bois sec, Cryptoterme
Indices : dégradation du bois

Bâtiments et parties de bâtiments visités (1)	Ouvrages, parties d'ouvrages et éléments examinés (2)	Résultats du diagnostic d'infestation (3)	Photos
Étage 2			
Séjour	Sol - Carrelage	Absence d'indices d'infestation de termites	
	Mur - Béton peint, placoplâtre peint, contre-plaqué	Absence d'indices d'infestation de termites	
	Plafond - Béton peint, placoplâtre	Absence d'indices d'infestation de termites	
	Porte(s) : Ouvrant / Dormant / Huisseries en bois	Présence d'indices d'infestation de termites, Termites de bois sec, Cryptoterme: dégradation du bois identifiés sur la photo : PhTer001
