Dossier Technique Immobilier

Numéro de dossier : 2710 - 2
Date du repérage : 21/07/2023

Désignation du ou des bâtiments	Désignation du propriétaire
<p><i>Localisation du ou des bâtiments :</i> Département : ... Guadeloupe Adresse : Rue François Arago, studio 3ème étage (porte droite) Commune : 97110 POINTE A PITRE (Guadeloupe) Section cadastrale AM, Parcelle(s) n° 395, 396 Désignation et situation du ou des lot(s) de copropriété : , Lot numéro Non communiqué</p> <p>Périmètre de repérage : Appartement de type studio au 3ème étage comprenant: Chambre, terrasse, dégagement, W.C., Salle d'eau et Cuisine</p>	<p><i>Désignation du client :</i> Nom et prénom : ... Adresse : Rue François Arago 97110 POINTE A PITRE (Guadeloupe)</p>

Rapport de mission de repérage des matériaux et produits contenant de l'amiante pour l'établissement du constat établi à l'occasion de la vente d'un immeuble bâti (Listes A et B de l'annexe 13-9 du Code de la Santé publique)

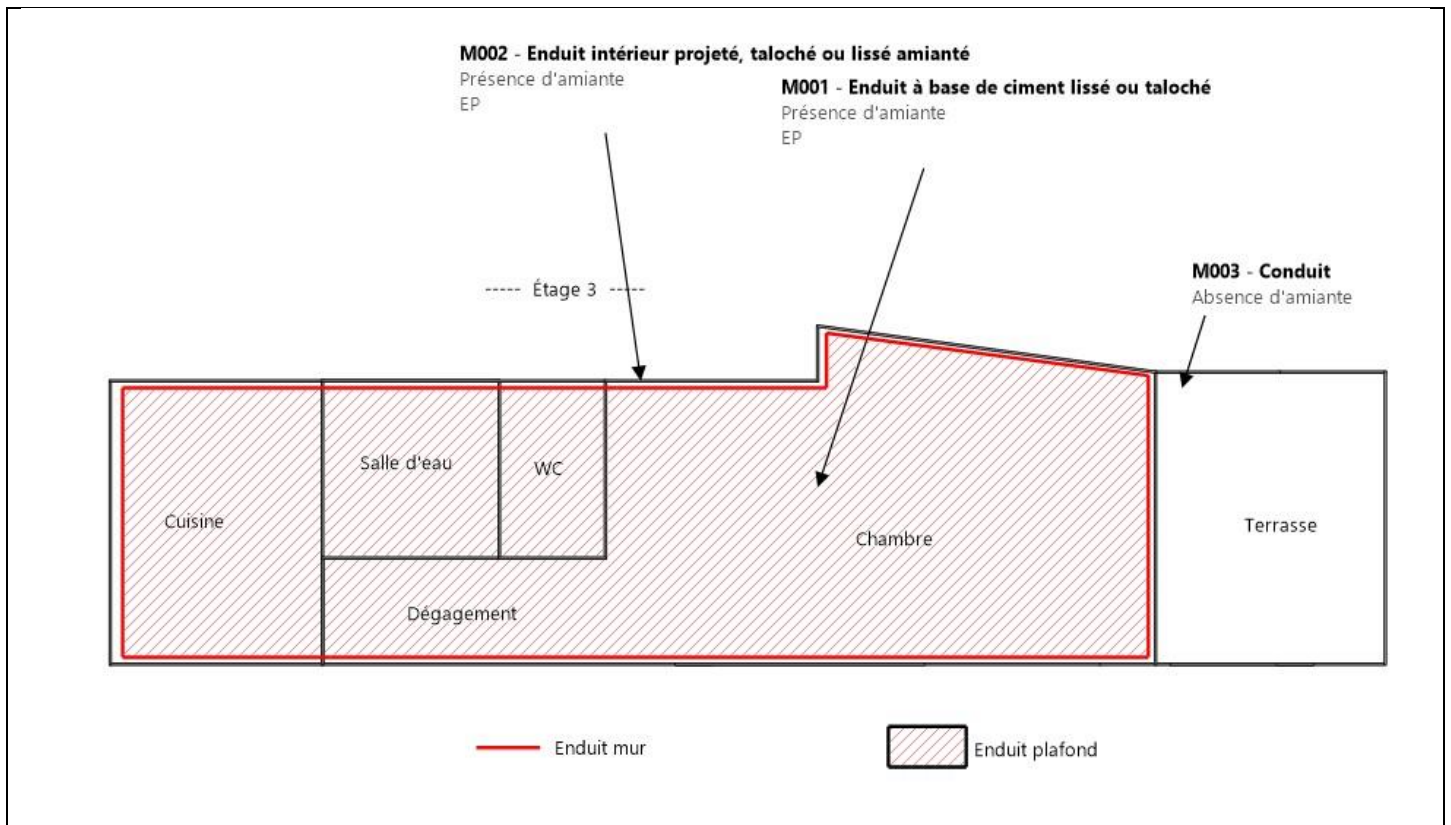
7.1 - Annexe - Schéma de repérage

Conduit en fibro-ciment		Dalles de sol	Nom du propriétaire : Adresse du bien : Rue François Arago, studio 3ème étage (porte droite) 97110 POINTE A PITRE (Guadeloupe)
	Conduit autre que fibro-ciment		Carrelage	
	Brides		Colle de revêtement	
	Dépôt de Matériaux contenant de l'amiante		Dalles de faux-plafond	
	Matériau ou produit sur lequel un doute persiste		Toiture en fibro-ciment	
	Présence d'amiante		Toiture en matériaux composites

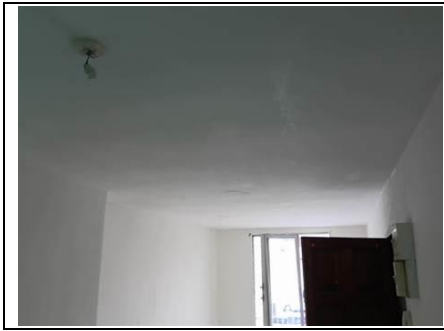
Photo n° PhA001
 Localisation : Étage 3 - Chambre; Étage 3 - Dégagement; Étage 3 - WC; Étage 3 - Salle d'eau; Étage 3 - Cuisine
 Ouvrage : 4 - Plafonds et faux plafonds - Plafonds
 Partie d'ouvrage : Enduit à base de ciment lissé ou taloché
 Description : Enduit à base de ciment lissé ou taloché
 Localisation sur croquis : M001

Localisation	Identifiant + Description	Conclusion (justification)	Etat de conservation** et préconisations*	Photo
Étage 3 - Chambre; Étage 3 - Dégagement; Étage 3 - WC; Étage 3 - Salle d'eau; Étage 3 - Cuisine	Identifiant: M001 Description: Enduit à base de ciment lissé ou taloché	Présence d'amiante (sur jugement de l'opérateur)	Matériau dégradé (étendue ponctuelle) Résultat EP** Préconisation : Il est recommandé de réaliser une évaluation périodique.
