DOSSIER 7151

# Dossier de Diagnostic Technique

Adresse de l'immeuble  
**Local 9 - Immeuble ACOMA -  
Boulevard Félix Eboué  
1, Rue Dugommier  
97100 BASSE TERRE**

# Rapport de repérage des matériaux et produits contenant de l'amiante

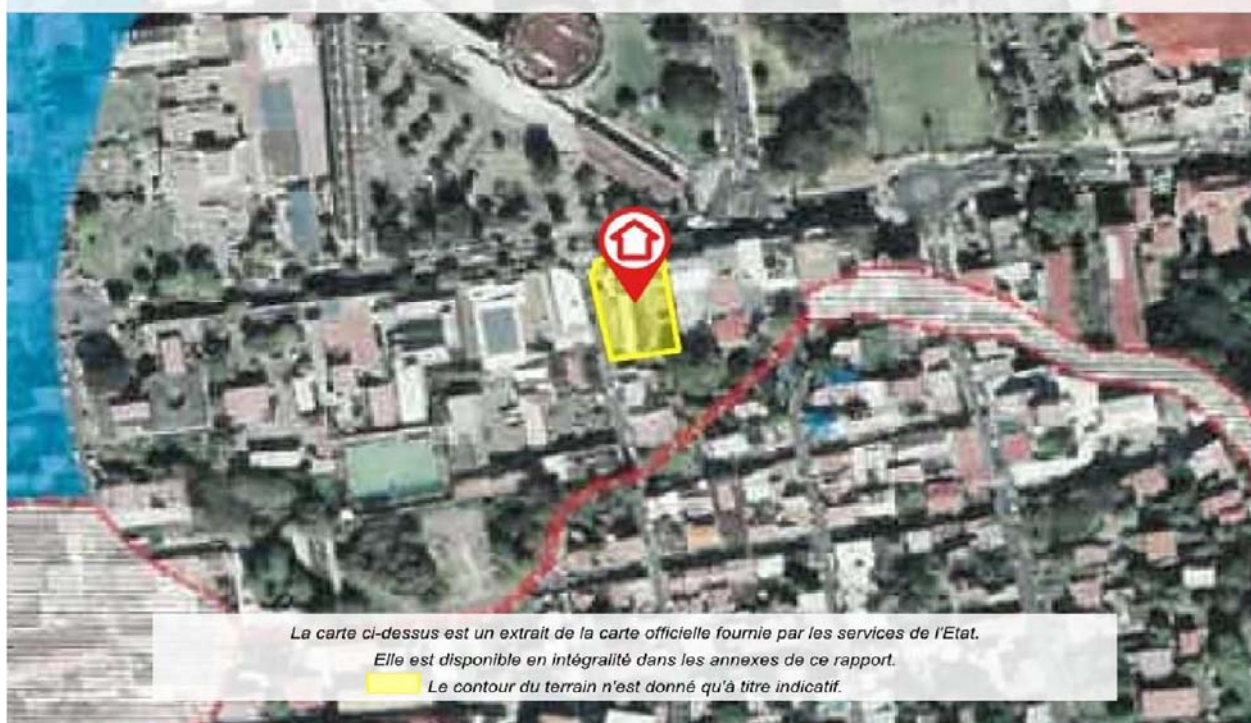
## Séisme

PPRn Séisme, approuvé le 30/12/2005 (multirisque)

## Concerné\*

\* L'immeuble est situé dans le périmètre d'une zone à risques

- Le risque Séisme et par la réglementation du PPRn multirisque approuvé le 30/12/2005  
Des prescriptions de travaux existent selon la nature de l'immeuble ou certaines conditions caractéristiques.
- Le risque Eruption volcanique et par la réglementation du PPRn multirisque approuvé le 30/12/2005  
Aucune prescription de travaux n'existe pour l'immeuble.
- Le risque Cyclone et par la réglementation du PPRn multirisque approuvé le 30/12/2005  
Aucune prescription de travaux n'existe pour l'immeuble.
- Le risque sismique (niveau 5, sismicité Forte) et par la réglementation de construction parasismique EUROCODE 8
