Dossier Technique Immobilier

Numéro de dossier : 21/IMO/0054
Date du repérage : 04/06/2021

Département : ... **Guadeloupe**
Adresse : **Lot 125 Résidence les Amandiers
MARIGOT**
Commune : **97150 SAINT-MARTIN**

Rapport de mission de repérage des matériaux et produits contenant de l'amiante pour l'établissement du constat établi à l'occasion de la vente d'un immeuble bâti (listes A et B de l'annexe 13-9 du Code de la Santé publique)

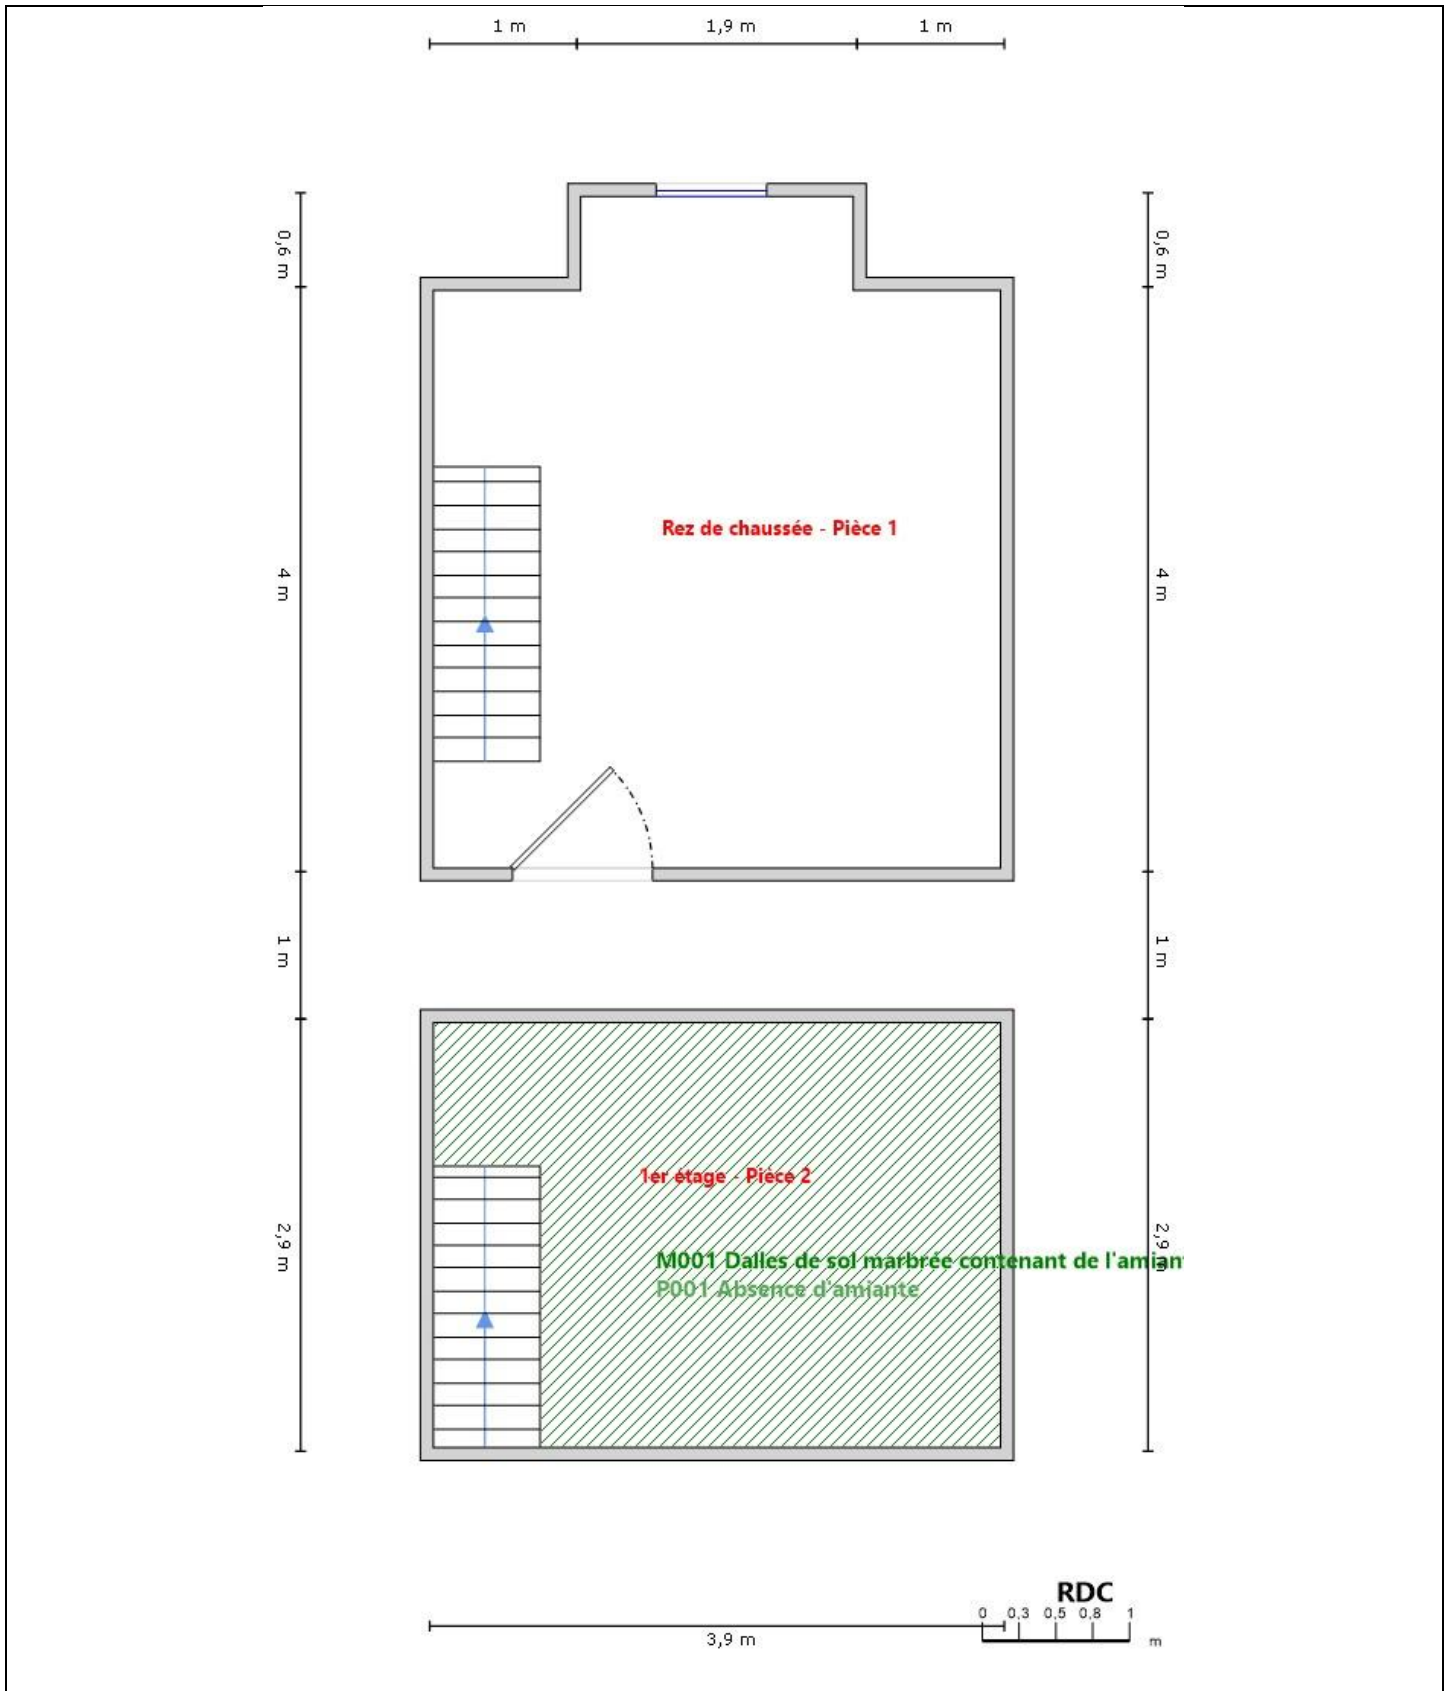
7.1 - Annexe - Schéma de repérage

Rez de chaussée - Pièce 1,

1er étage - Pièce 2

Localisation	Description
Rez de chaussée - Pièce 1	Sol Carrelage Mur Béton Plafond Bois Fenêtre(s) en aluminium brut Porte(s) en bois
1er étage - Pièce 2	Sol Bois, dalles de sol plastiques Mur Béton Plafond Bois

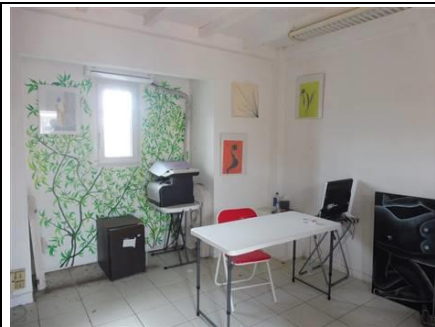
Photo n° PhTer001
Localisation : Rez de chaussée - Pièce 1

Etat Termite/Parasitaire	Il n'a pas été repéré d'indice d'infestation de termites.

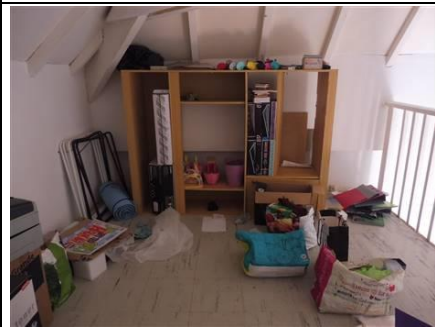
Photo n° PhTer002
Localisation : 1er étage - Pièce 2

Localisation	Identifiant + Description	Conclusion (justification)	Etat de conservation	Commentaires
1er étage - Pièce 2	<u>Identifiant:</u> M001 <u>Réf. échantillon:</u> P001 <u>Description:</u> Dalles de sol marbrée contenant de l'amiante <u>Composant de la construction:</u> 2. Planchers et plafonds - Planchers <u>Partie à sonder:</u> Dalles de sol	Absence d'amiante (Analyse en laboratoire)
