Dossier Technique Immobilier

Numéro de dossier : 20/CMDI/5641/LM

Adresse : **68 Avenue Jean Jaures**

Commune : **97200 FORT DE FRANCE**

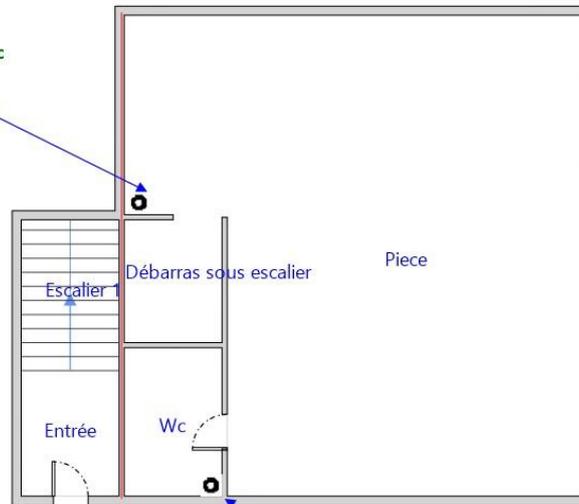
M0007 - Conduit en pvc
Absence d'amiante

M0008 - Conduit en pvc
Absence d'amiante

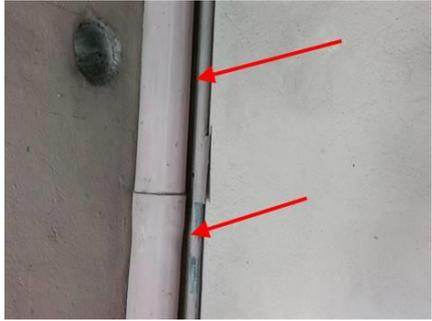
<p>Photo n° PhA0001 Localisation : R+1 - Palier/Dégagement 1 Ouvrage : - Partie d'ouvrage : - Description : Conduit en pvc Localisation sur croquis : M0001</p>

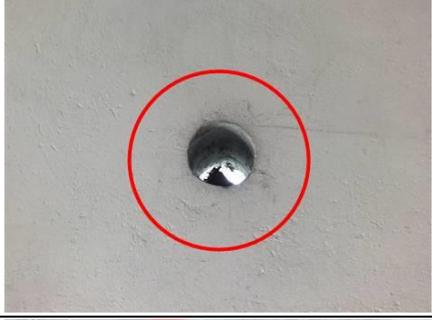
Localisation	Identifiant + Description	Justification	Etat de conservation et préconisations	Photo
R+1 - Palier/Dégagement 1	<u>Identifiant:</u> M0002 <u>Description:</u> Conduit en fibres-bitume (conduits de drainage) <u>Liste selon annexe.13-9 du CSP :</u> B	Non prélevé pour ne pas altérer sa fonction	Matériau dégradé (étendue ponctuelle) Résultat EP** Préconisation : Il est recommandé de réaliser une évaluation périodique.

<p>Photo n° PhA0002 Localisation : R+1 - Palier/Dégagement 1 Ouvrage : 6 - Conduits et accessoires intérieurs - Conduits de fluides (air, eau, vapeur, fumée, échappement, autres fluides) Partie d'ouvrage : Conduit en fibres-bitume (conduits de drainage) Description : Conduit en fibres-bitume (conduits de drainage) Localisation sur croquis : M0002</p>

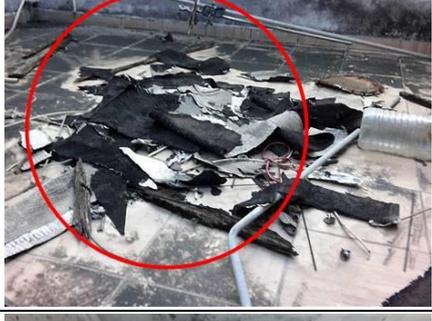
R+1 - Balcon 2	<u>Identifiant:</u> M0003 <u>Description:</u> Bardeaux bitumineux <u>Liste selon annexe.13-9 du CSP :</u> B	Non prélevé pour ne pas altérer sa fonction	Matériau dégradé (étendue ponctuelle) Résultat EP** Préconisation : Il est recommandé de réaliser une évaluation périodique.

<p>Photo n° PhA0003 Localisation : R+1 - Balcon 2 Ouvrage : 1 - Couvertures, Toitures, Terrasses et étanchéités - Ardoises, bardeaux bitumineux Partie d'ouvrage : Bardeaux bitumineux Description : Bardeaux bitumineux Localisation sur croquis : M0003</p>

Dossier n° 20/CMDI/5641/LM
Date de l'évaluation : 02/12/2020
Bâtiment / local ou zone homogène : R+1 - Balcon 2
Identifiant Matériau : M0003
Matériau : Bardeaux bitumineux
Résultat EP : Il est recommandé de réaliser une évaluation périodique.

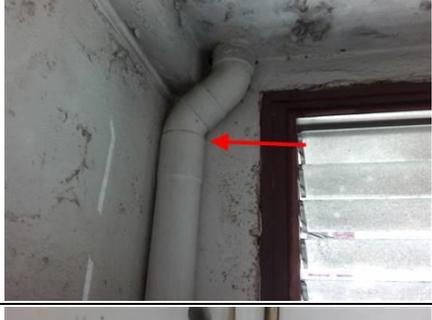
<p>Photo n° PhA0004 Localisation : R+1 - Cuisine Ouvrage : - Partie d'ouvrage : - Description : Conduit en pvc Localisation sur croquis : M0004</p>

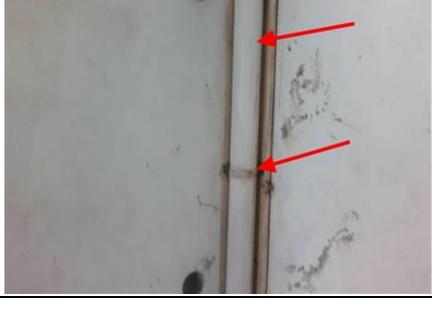
<p>Photo n° PhA0005 Localisation : R+2 - Palier/Dégagement 2 Ouvrage : - Partie d'ouvrage : - Description : Conduit en pvc Localisation sur croquis : M0005</p>

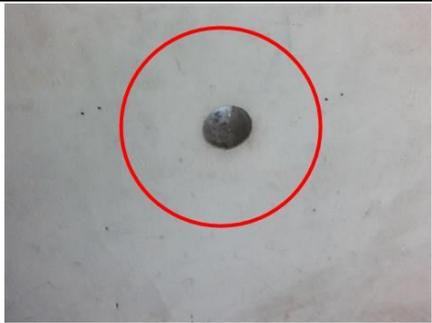
R+2 - Palier/Dégagement 2	<u>Identifiant:</u> M0006 <u>Description:</u> Conduit en fibres-bitume (conduits de drainage) <u>Liste selon annexe.13-9 du CSP :</u> B	Non prélevé pour ne pas altérer sa fonction	Matériau non dégradé Résultat EP** Préconisation : Il est recommandé de réaliser une évaluation périodique.

<p>Photo n° PhA0006 Localisation : R+2 - Palier/Dégagement 2 Ouvrage : 6 - Conduits et accessoires intérieurs - Conduits de fluides (air, eau, vapeur, fumée, échappement, autres fluides) Partie d'ouvrage : Conduit en fibres-bitume (conduits de drainage) Description : Conduit en fibres-bitume (conduits de drainage) Localisation sur croquis : M0006</p>

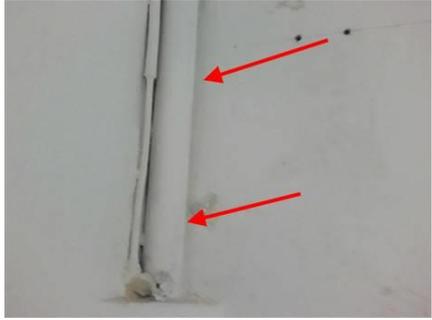
<p>Photo n° PhA0007 Localisation : RDC/ / local - Piece Ouvrage : - Partie d'ouvrage : - Description : Conduit en pvc Localisation sur croquis : M0007</p>

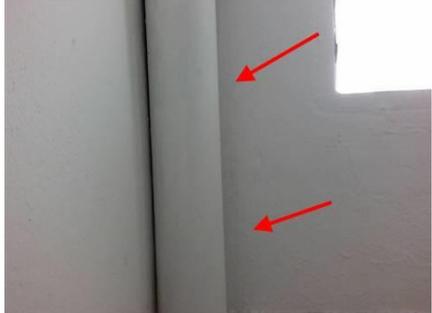
<p>Photo n° PhA0008 Localisation : RDC/ / local - Wc Ouvrage : - Partie d'ouvrage : - Description : Conduit en pvc Localisation sur croquis : M0008</p>

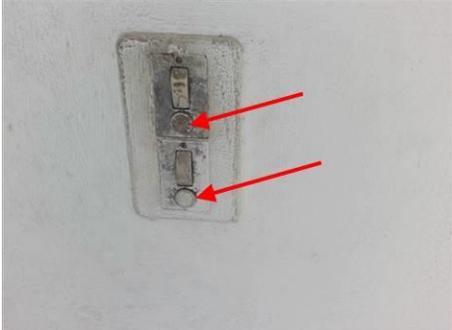
<p>Photo PhEle0001 Libellé de l'anomalie : B4.3 b Le type d'au moins un fusible ou un disjoncteur n'est plus autorisé (fusible à tabatière, à broches rechargeables, coupe-circuit à fusible de type industriel, disjoncteur réglable en courant protégeant des circuits terminaux). Remarques : Présence de fusible(s) non conformes ; Remplacer le(s) fusible(s) non conformes par des fusibles autorisés (Appt)</p>

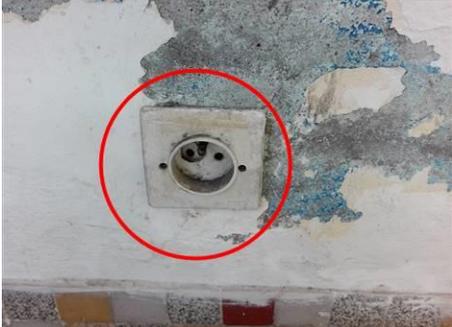
<p>Photo PhEle0002 Libellé de l'anomalie : B7.3 a L'Enveloppe d'au moins un matériel est manquante ou détériorée. Remarques : Présence de matériel électrique dont l'enveloppe présente des détériorations (état général du matériel) ; Remplacer les matériels présentant des détériorations (R+1 - Salon,Séjour-Chambre)</p>

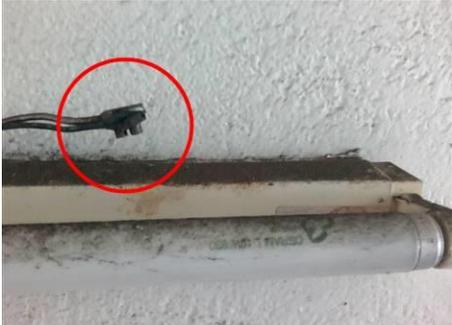
<p>Photo PhEle0003 Libellé de l'anomalie : B7.3 d L'installation électrique comporte au moins une connexion avec une partie active nue sous tension accessible. Remarques : Présence de connexion électrique présentant des parties actives nues sous tension ; Remplacer les matériels présentant des parties actives nues sous tension</p>

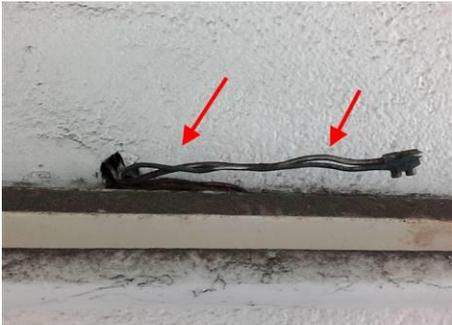
<p>Photo PhEle0004 Libellé de l'anomalie : B8.3 e Au moins un conducteur isolé n'est pas placé sur toute sa longueur dans un conduit, une goulotte ou une plinthe ou une huisserie, en matière isolante ou métallique, jusqu'à sa pénétration dans le matériel électrique qu'il alimente. Remarques : Présence de conducteurs électriques non protégés mécaniquement (absence de moulure) ; Installer des protections mécaniques sur les conducteurs non protégés (R+1 - Salle d'eau yc wc)</p>

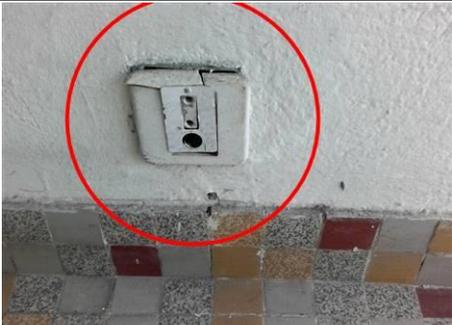
<p>Photo PhEle0005 Libellé de l'anomalie : B8.3 a L'installation comporte au moins un matériel électrique vétuste. Remarques : Présence de matériel électrique vétuste (douilles, interrupteurs, socles de prise...) ; Remplacer les matériels électriques vétustes (Appt)</p>

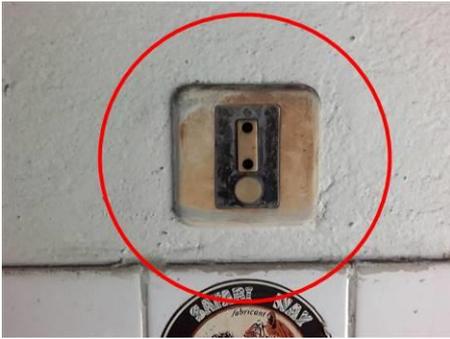
Photo PhEle0006
Libellé de l'information complémentaire : B11 b2 Au moins un socle de prise de courant n'est pas de type à obturateur
Remarques : Présence de socles de prises non équipés d'obturateur ;
Remplacer les socles de prises non équipés d'obturateur par des socles de prises à obturateur (Appt)

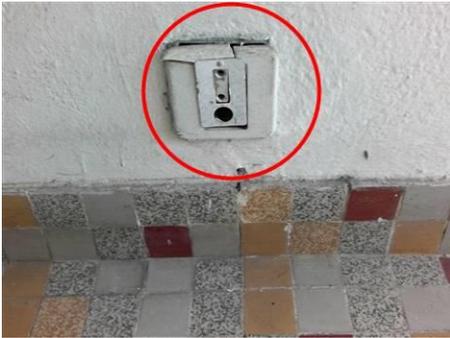
Photo PhEle0007
Libellé de l'information complémentaire : B11 c2 Au moins un socle de prise de courant ne possède pas un puits de 15 mm.
Remarques : Présence de prises non équipées de puits de 15 mm ;
Remplacer les prises non équipées de puits de 15 mm (Appt)

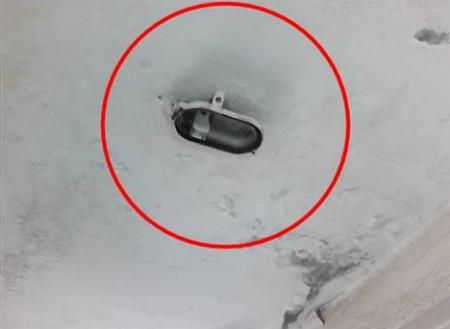
<p>Photo PhEle0001 Libellé de l'anomalie : B7.3 a L'Enveloppe d'au moins un matériel est manquante ou détériorée. Remarques : Présence de matériel électrique dont l'enveloppe présente des détériorations (absence de capot de protection) ; Remplacer les matériels présentant des détériorations (R+2 - Cuisine)</p>

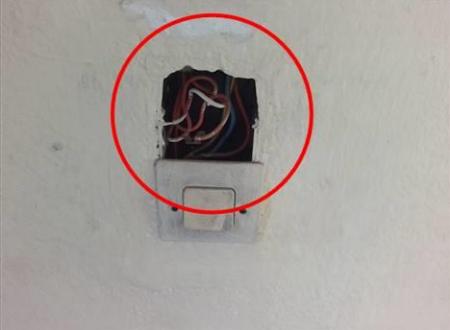
<p>Photo PhEle0002 Libellé du point de contrôle : B7.3 d L'installation électrique comporte au moins une connexion avec une partie active nue sous tension accessible.</p>

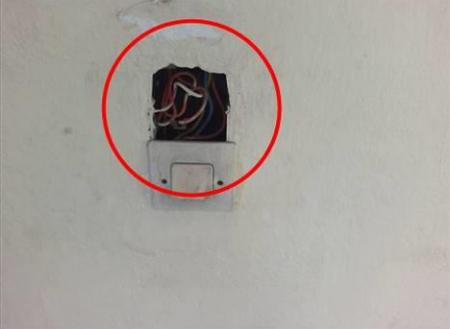
<p>Photo PhEle0003 Libellé de l'anomalie : B7.3 e L'installation électrique comporte au moins un dispositif de protection avec une partie active nue sous tension accessible. Remarques : Absence de dispositif de protection pour des parties actives nues sous tension ; Mettre en place un dispositif de protection pour les parties actives nues sous tension (R+2 - Salon,Séjour-Chambre)</p>

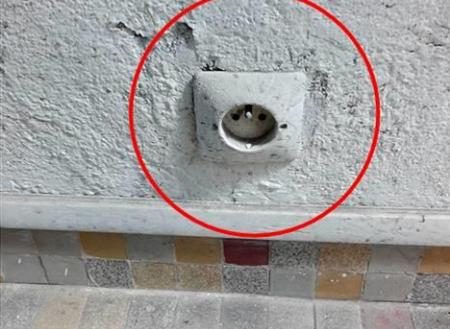
<p>Photo PhEle0004 Libellé de l'information complémentaire : B11 b2 Au moins un socle de prise de courant n'est pas de type à obturateur Remarques : Présence de socles de prises non équipés d'obturateur ; Faire intervenir un électricien qualifié afin de remplacer les socles de prises non équipés d'obturateur par des socles de prises à obturateur (R+2 - Salon,Séjour-Chambre)</p>
