Dossier Technique Immobilier

Numéro de dossier : 20/CMDI/5596/LM

Date du repérage : 13/11/2020

Adresse : **2372 Lieu dit "Godinot Sud"**

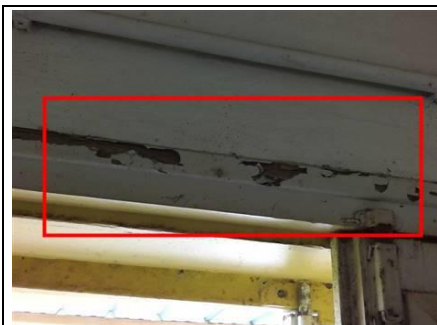
Photo n° PhTer0001
 Localisation : SOUS SOL / T2 - Salon,Séjour-Cuisine
 Ouvrage : Sol - Béton et Carrelage
 Mur - Briques et Carrelage+peinture
 Plafond - Béton et Peinture
 Plinthes - Carrelage
 Fenêtre - Aluminium lames
 Porte - Bois et vitrage
 Parasite : Présence d'indices d'infestation de termites, Termites de bois sec
 Indices : Altérations dans le bois (châssis, porte, fenêtre, baguette)

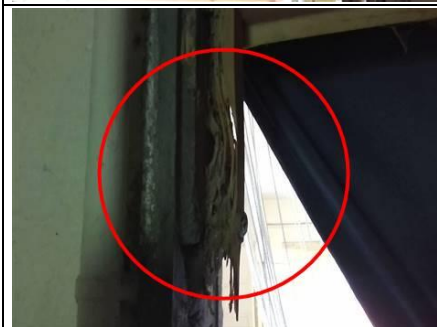
Photo n° PhTer0002
 Localisation : SOUS SOL / T2 - Chambre
 Ouvrage : Sol - Béton et Carrelage
 Mur - Briques et Peinture
 Plafond - Béton et Peinture
 Plinthes - Carrelage
 Fenêtre - Aluminium lames
 Porte - Bois
 Parasite : Présence d'indices d'infestation de termites, Termites de bois sec
 Indices : Altérations dans le bois (châssis, porte, fenêtre, baguette)

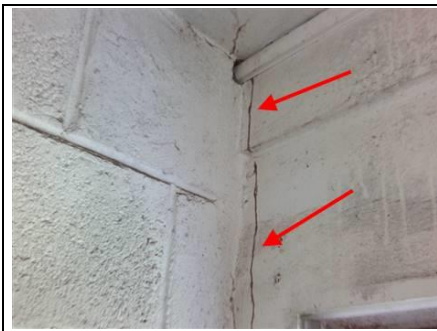
Photo n° PhTer0003
 Localisation : SOUS SOL / T2 - Salle d'eau yc wc
 Ouvrage : Sol - Béton et Carrelage
 Mur - Briques et Carrelage+peinture
 Plafond - Béton et Peinture
 Fenêtre - Aluminium lames
 Porte - Bois
 Parasite : Présence d'indices d'infestation de termites, Termites arboricoles
 Indices : Présence de résidu galerie(s) tunnel(s) sans activité le jour de la visite

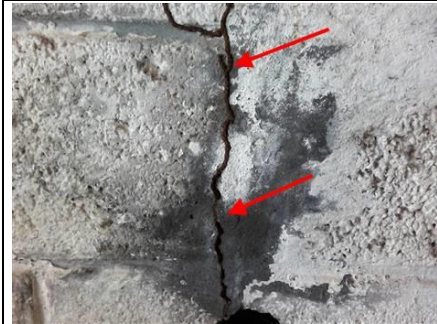
Photo n° PhTer0004
 Localisation : RDJ / T4 - Terrasse
 Ouvrage : Sol - Béton et Carrelage
 Mur - Béton, Briques et Peinture
 Plafond - Béton et Peinture
 Parasite : Présence d'indices d'infestation de termites, Termites arboricoles
 Indices : présence de galerie(s) tunnel(s) sans activité de termites le jour de la visite

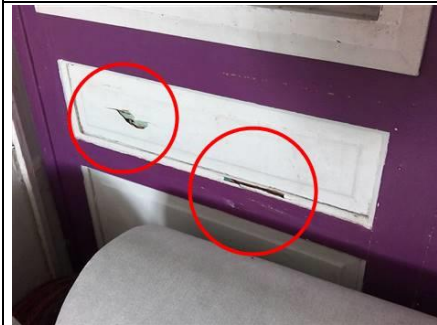
Photo n° PhTer0005
 Localisation : RDJ / T4 - Salon-Séjour
 Ouvrage : Sol - Béton et Carrelage
 Mur - Béton et Peinture
 Plafond - Béton et Peinture
 Fenêtre - Bois et vitrage
 Porte - Bois et vitrage, Charpente, Charpente, Charpente
 Parasite : Présence d'indices d'infestation de termites, Termites de bois sec
 Indices : Altérations dans le bois

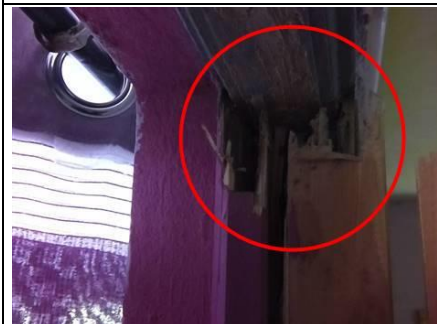
Photo n° PhTer0006
 Localisation : RDJ / T4 - Chambre 3
 Ouvrage : Sol - Béton et Carrelage
 Mur - Béton et Peinture
 Plafond - Béton et Peinture
 Fenêtre - Aluminium lames
 Porte - Bois
 Parasite : Présence d'indices d'infestation de termites, Termites de bois sec
 Indices : Altérations dans le bois (châssis, porte, fenêtre, baguette)

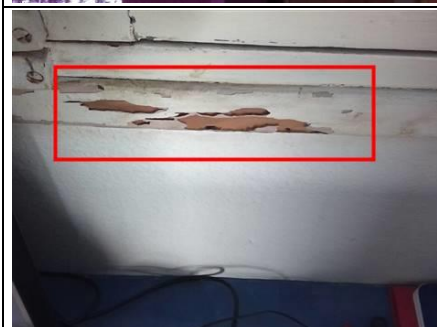
Photo n° PhTer0007
 Localisation : RDC / T4 - Chambre 2
 Ouvrage : Sol - Béton et Carrelage
 Mur - Béton et Peinture
 Plafond - Béton et Peinture
 Plinthes - Carrelage
 Fenêtre - Aluminium lames
 Porte - Bois
 Parasite : Présence d'indices d'infestation de termites, Termites de bois sec
 Indices : Altérations dans le bois (châssis, porte, fenêtre, baguette)

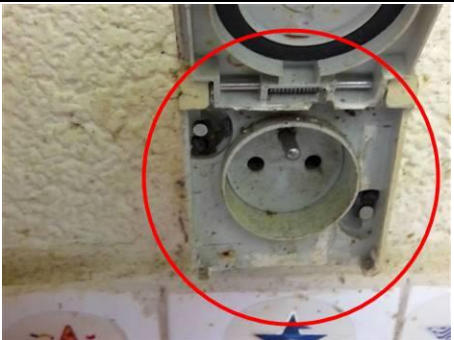
<p>Photo PhEle0002 Libellé de l'information complémentaire : B11 b2 Au moins un socle de prise de courant n'est pas de type à obturateur Remarques : Présence de socles de prises non équipés d'obturateur ; Remplacer les socles de prises non équipés d'obturateur par des socles de prises à obturateur (SS / T2)</p>
---	---
