**PROCES-VERBAL DE DESCRIPTION**

**SDC PORT MADRAS**

## PROCES -VERBAL DE DESCRIPTION EN DATE DU DIX-SEPT JUIN DEUX MILLE VINGT-CINQ

Le logement 36 se trouve dans le bâtiment B, (visible depuis la plage entre deux bâtiments voisins) situé dans la partie Est de l'ensemble immobilier. La situation du lot 36 est matérialisée par une croix apposée sur l'extrait de plan cadastral ci-après annexé et par un indicateur orange sur la photographie aérienne (**Annexes 8 et 9**).

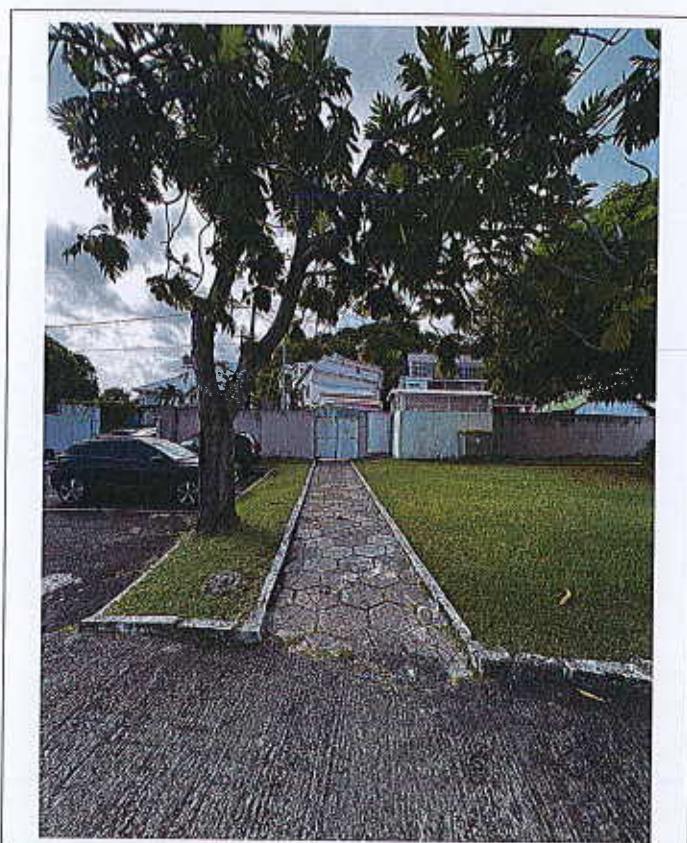
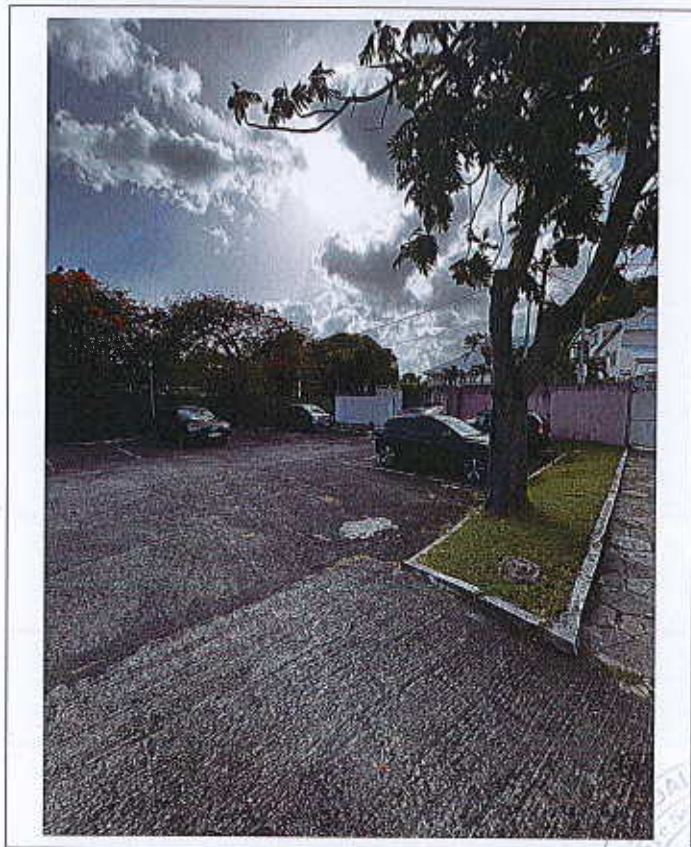
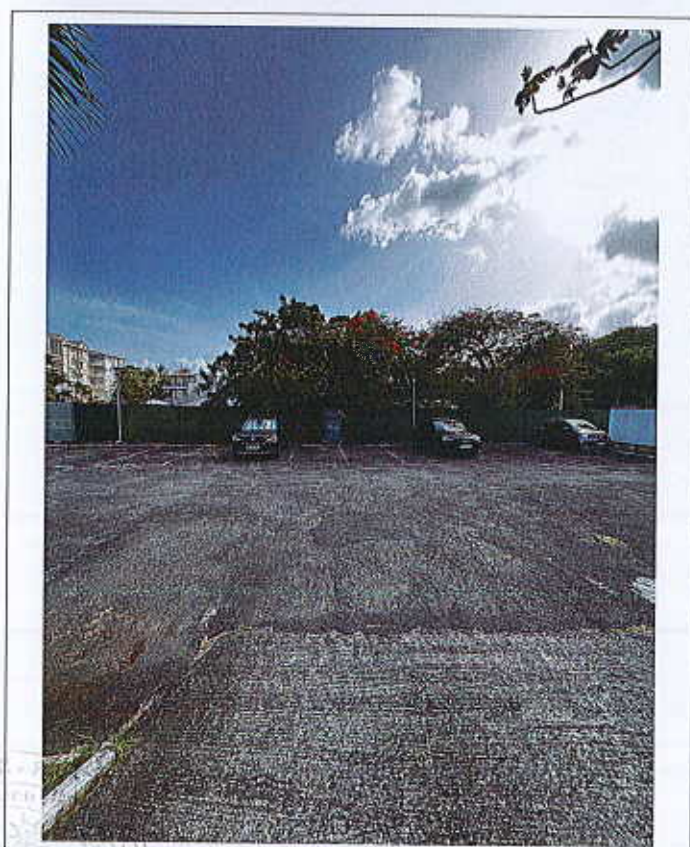
Le portillon ouvre sur un chemin piéton ancien dont les grands pavés hexagonaux sont fissurés. De part et d'autre de cette voie piétonne se trouvent des zones végétales et des zones de stationnement pour véhicules. Le revêtement bitumé des zones de stationnement est usagé et dégradé. Le marquage au sol est par endroits effacé.

Depuis cet endroit je constate de nombreuses dégradations sur les murs des bâtiments : zones d'oxydation sous les éléments métalliques tels que les compresseurs de climatisation, éclatement et décrochages de béton avec apparition de treillis rouillés, peinture des façades endommagées.

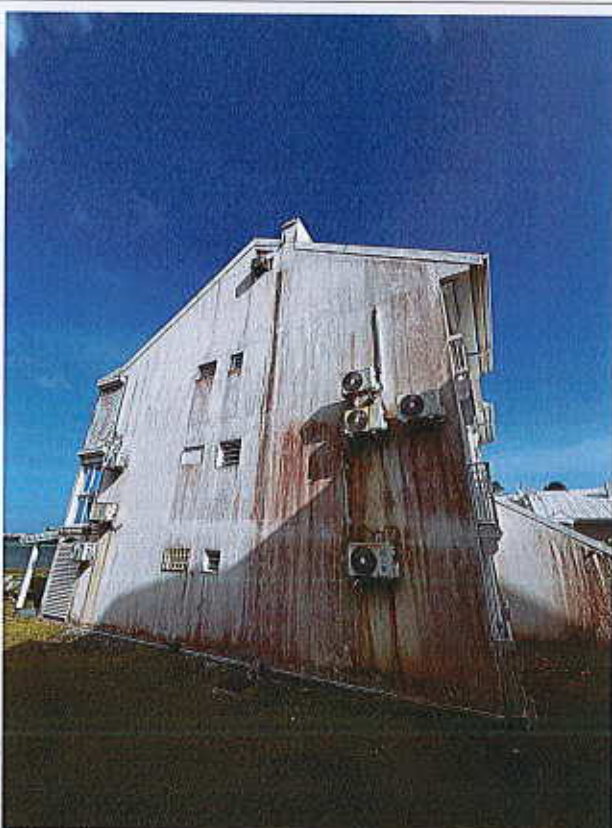
Photographie n° 27

Le logement n° 36 se situe au dernier étage du bâtiment, dans sa partie Nord

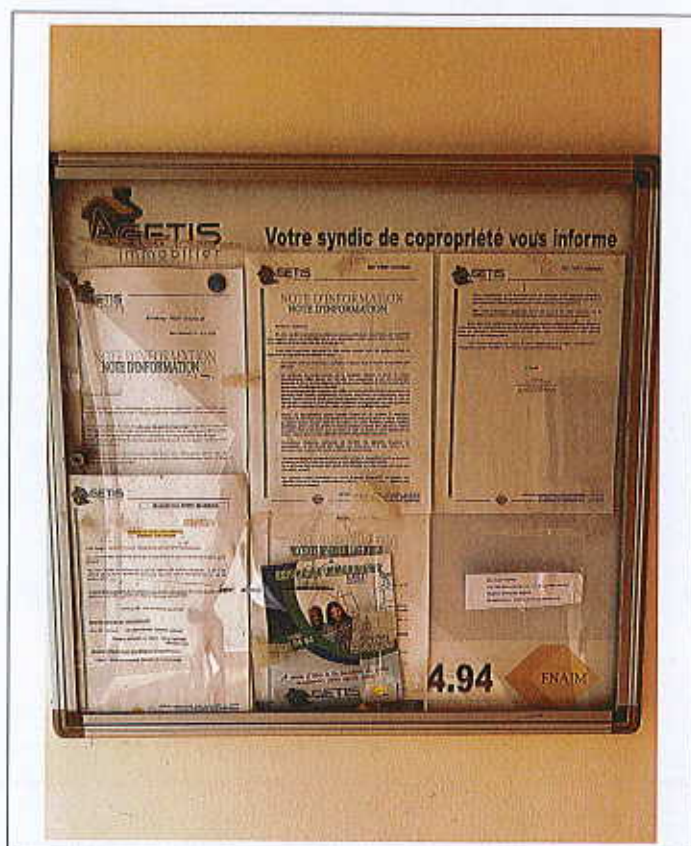
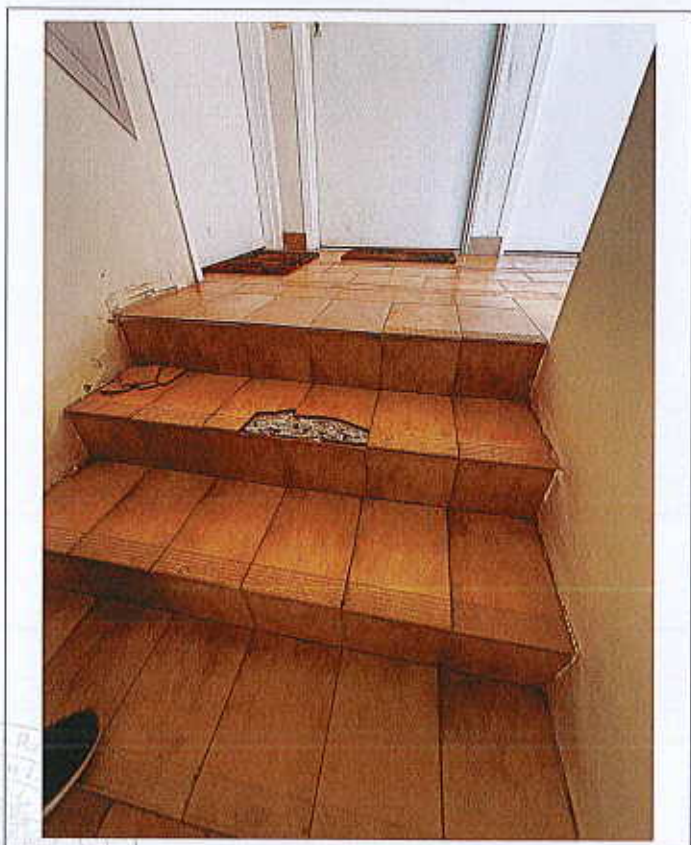
Le hall d'entrée permet l'accès à un escalier. Le carrelage recouvrant le sol et les marches est dépareillé et affiche des écaillages et des découpages irréguliers. De nombreux écaillages sont constatés également sur les marches ; certains carreaux sont fêlés.

Les peintures des parties communes sont usagées, tachées et affichent des traces de frottement. Le logement n° 36 est situé au dernier étage. Il est accessible depuis un palier distribuant trois logements. Le logement n° 36 est situé sur la gauche en montant.

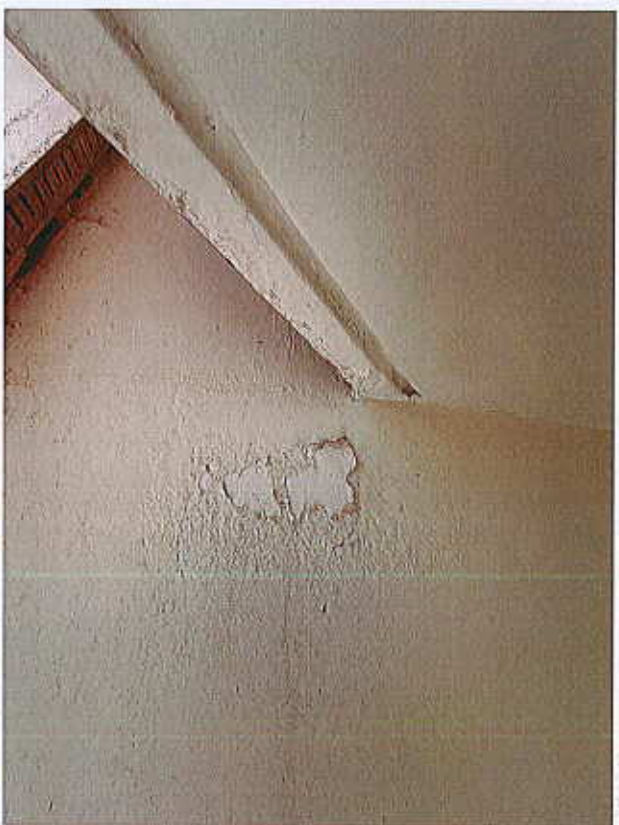
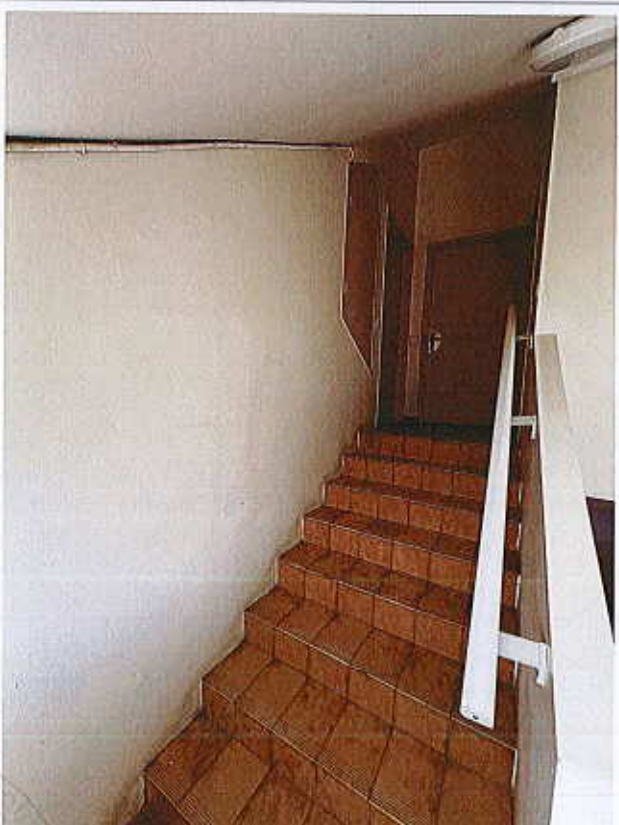
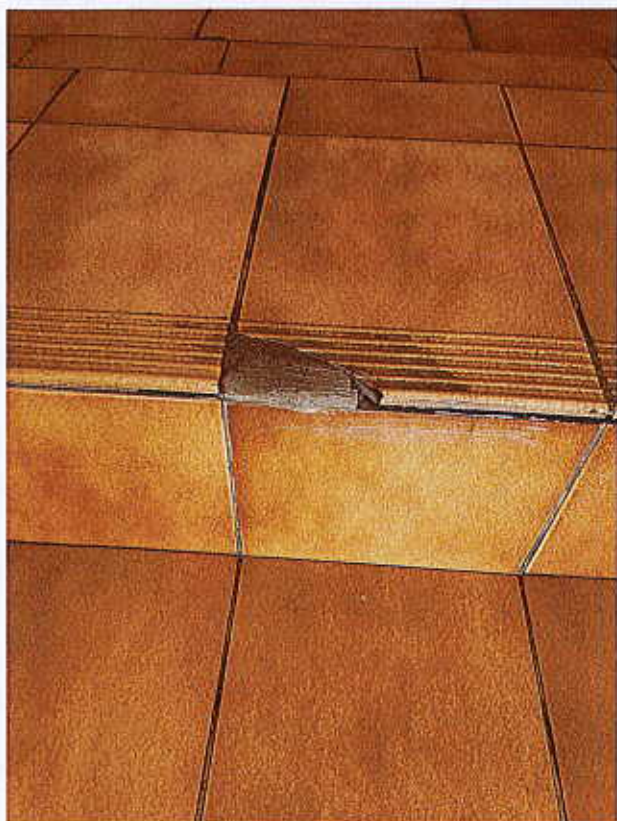
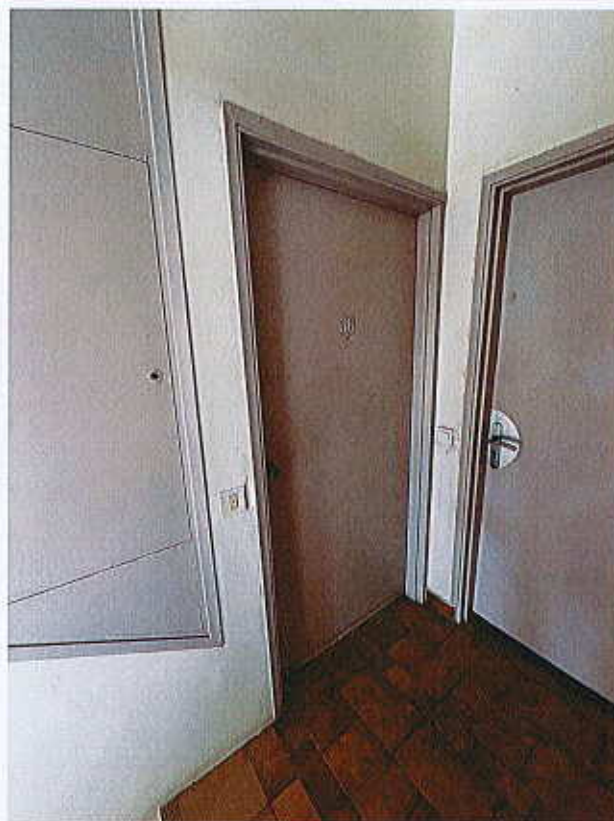
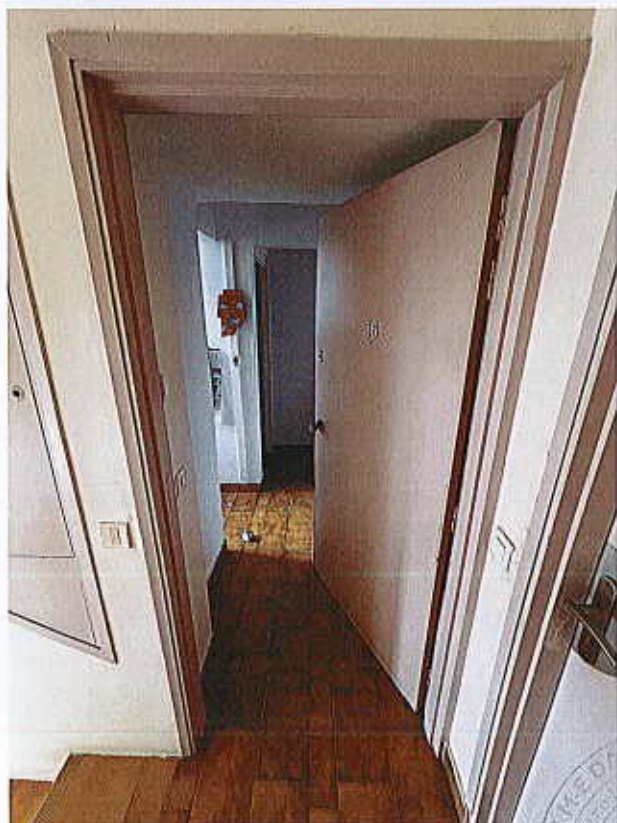
La porte est constituée de bois plein. Elle est usagée et frotte contre le sol en s'ouvrant. Les poignées sont piquées de rouille. Cette porte ouvre sur un couloir de distribution.

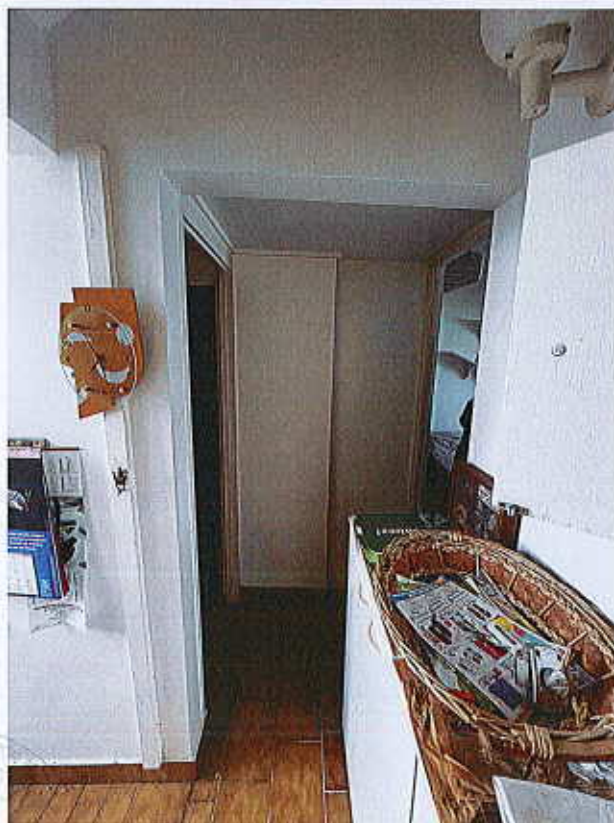
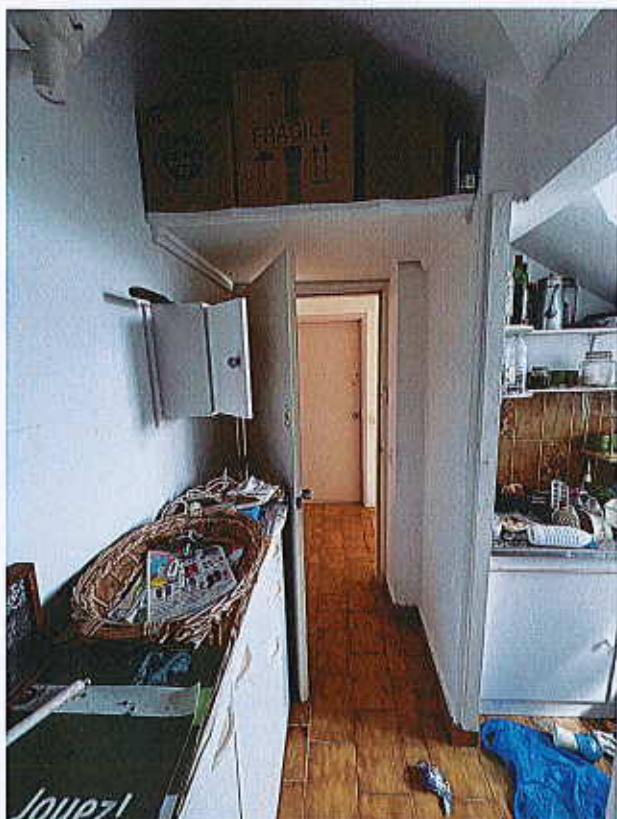
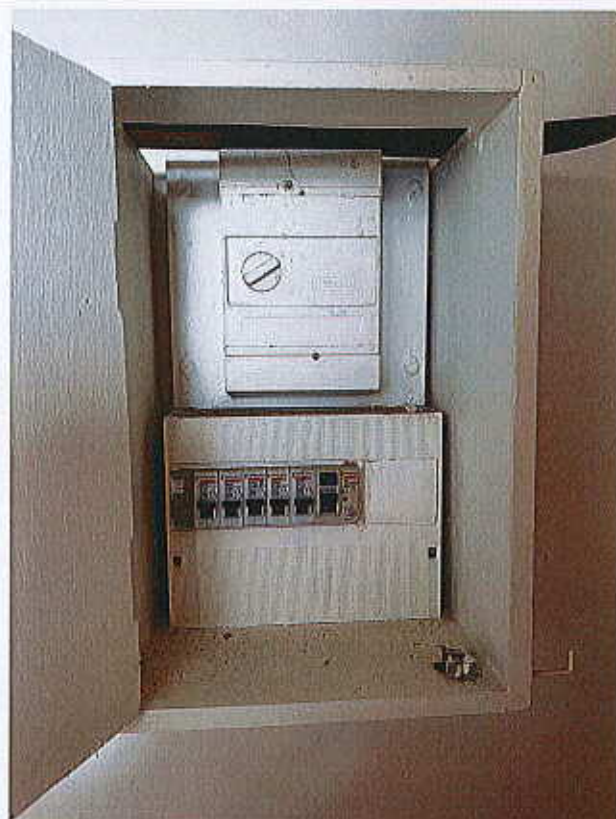
- Le sol est recouvert d'un carrelage ancien identique à celui du palier extérieur.
- Les murs et les placoplâtres sont recouverts de peinture blanche usagée.
- Le plafond et le faux-plafond sont recouverts de peinture blanche usagée également.
- Le disjoncteur et le coffret électrique sont anciens

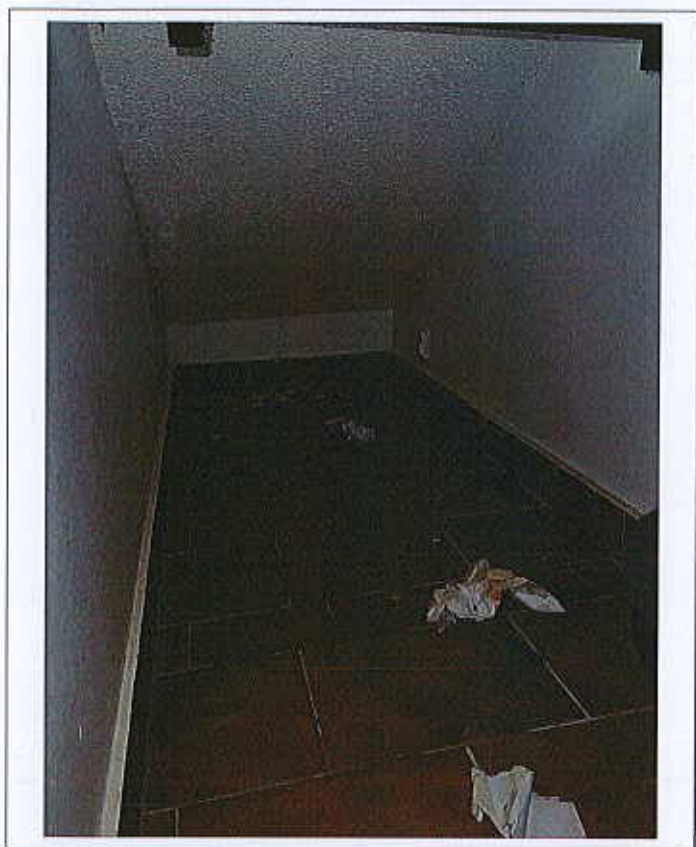
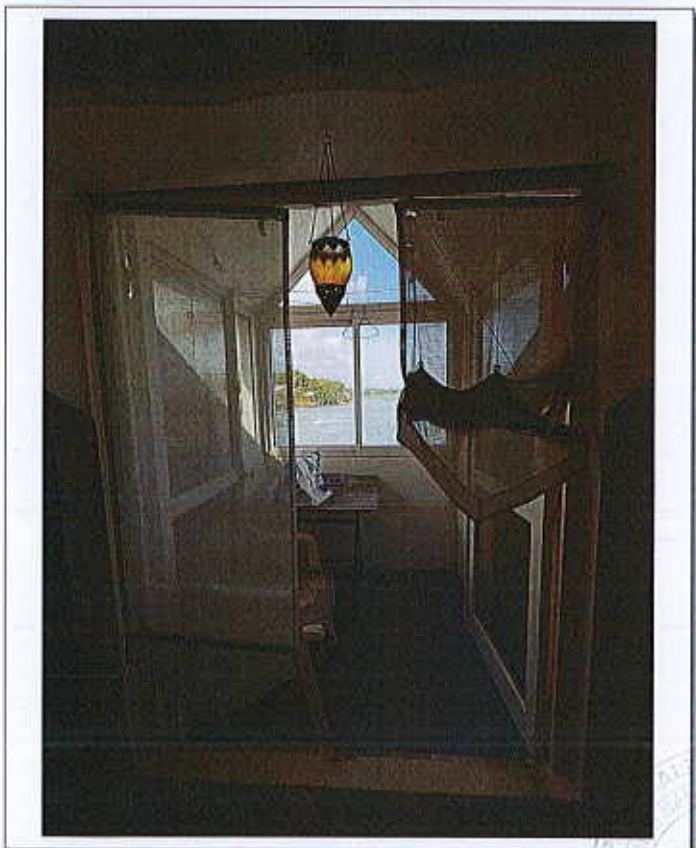
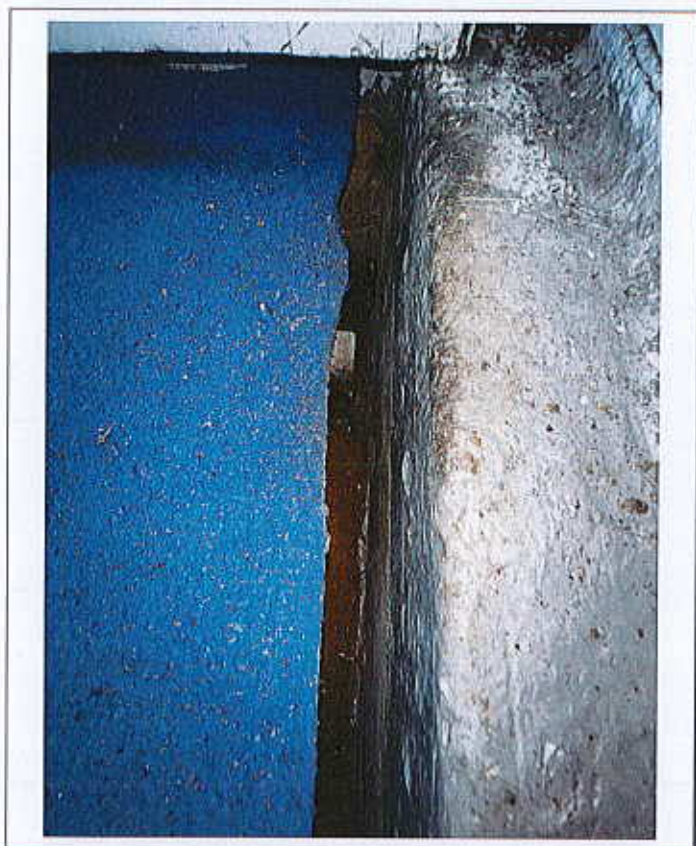
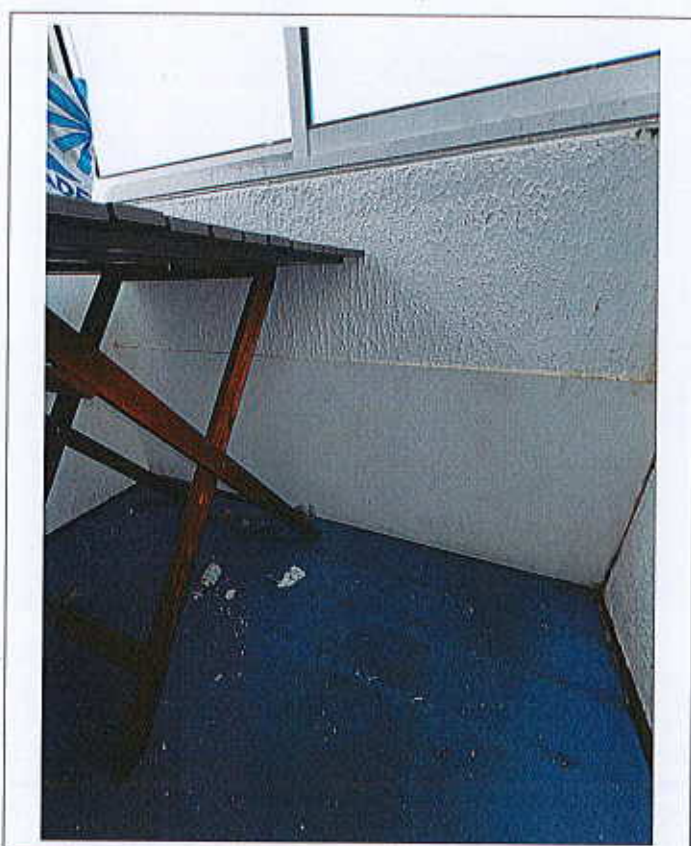
- Le sol est recouvert d'un carrelage identique à celui des autres pièces.
- Les murs et le plafond sont recouverts de peinture blanche usagée. J'aperçois des cloquages de peinture au-dessus de la porte d'entrée environ. Au fond de la pièce à droite, sur la dalle de la toiture j'observe un éclatement de béton. Au fond d'un renfoncement, à droite du balcon, j'aperçois des écaillages de peinture et des zones brunâtres caractéristiques d'infiltrations d'eau.  
A gauche en entrant dans la pièce, en partie haute, se trouve un climatiseur ancien intégré (traversant le mur). En pourtour de ce climatiseur de nombreux écaillages de peinture sont visibles. J'observe également une zone verdâtre caractéristique d'infiltration d'eau dans le coin de la même zone.

- Cette pièce dispose d'un dressing aménagé sur la gauche en entrant ; il est en bois aggloméré dégradé.
- La pièce dispose d'un accès sur un balcon en chien-assis. Le seuil mesure 27 cm de hauteur environ. Le sol du balcon semble être recouvert d'un carrelage identique à celui des autres pièces. Il est recouvert d'un plancher en bois sommaire lui-même recouvert d'une tapisserie bleue. Les murs et le plafond du balcon sont recouverts d'enduit façon gouttelette et de peinture claire affichant un état vétuste. Une planche en bois est fixée sur le mur du fond en sortant, en partie basse.

- La pièce prend jour par deux panneaux vitrés coulissants donnant sur la mer (Est) : ces panneaux semblent être bloqués ; et par des panneaux latéraux fixes. Le panneau latéral gauche est fêlé. Un troisième panneau vitré est fixé au-dessus des panneaux coulissants.

- Le balcon dispose d'une belle vue sur la mer. Sur la droite en sortant, il dispose en revanche d'une vue réciproque sur le balcon. D'importantes crevasses verticales sont visibles sur le poteau de ce balcon voisin.

- L'accès au balcon est pourvu de deux portes battantes disposant d'une structure en bois. Elles sont vitrées et très usagées.

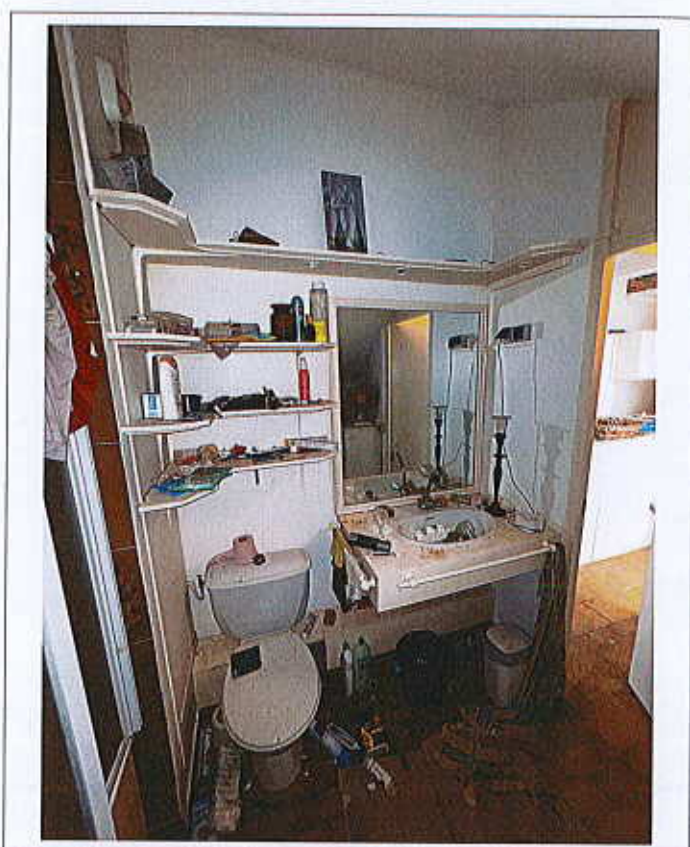
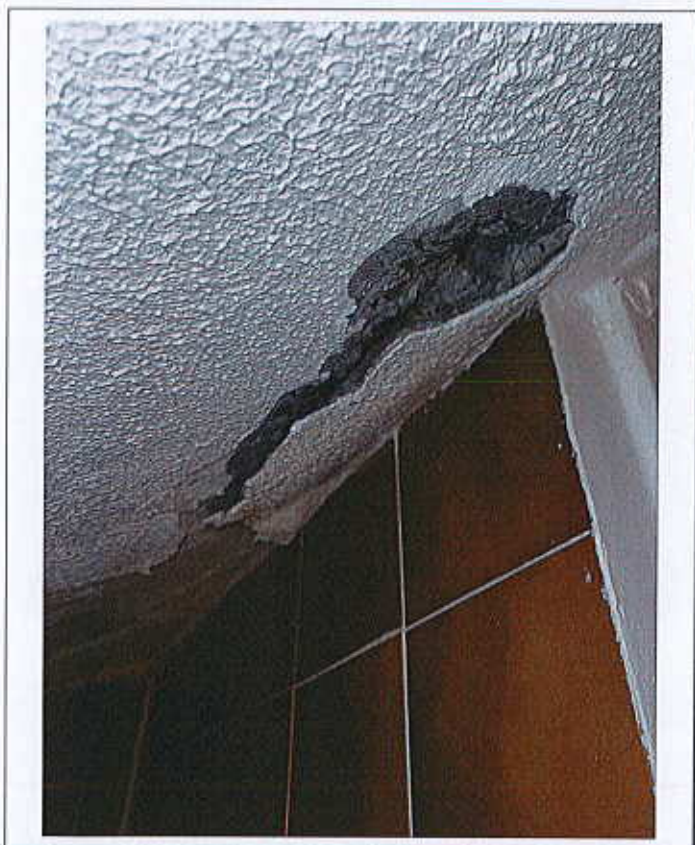
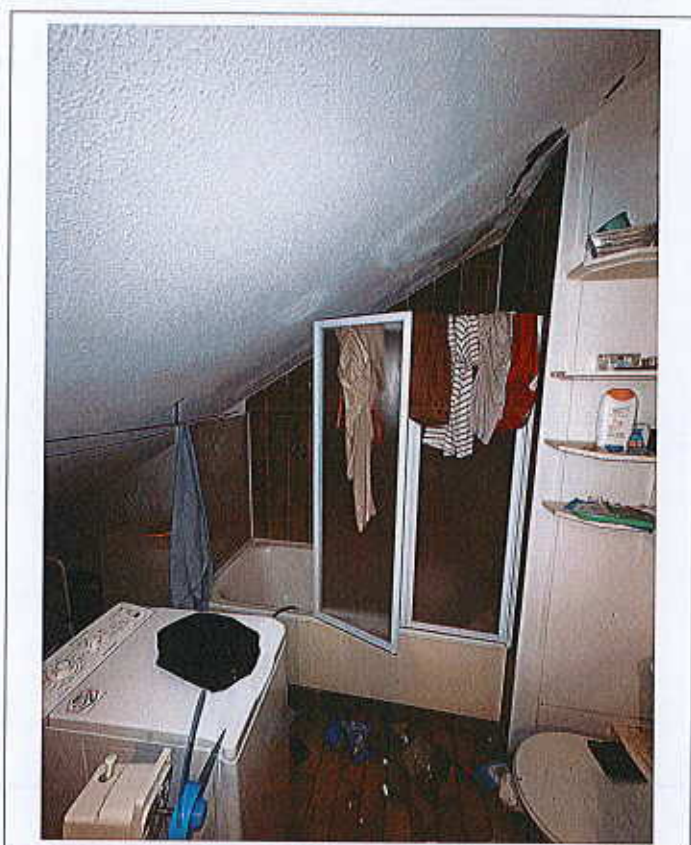
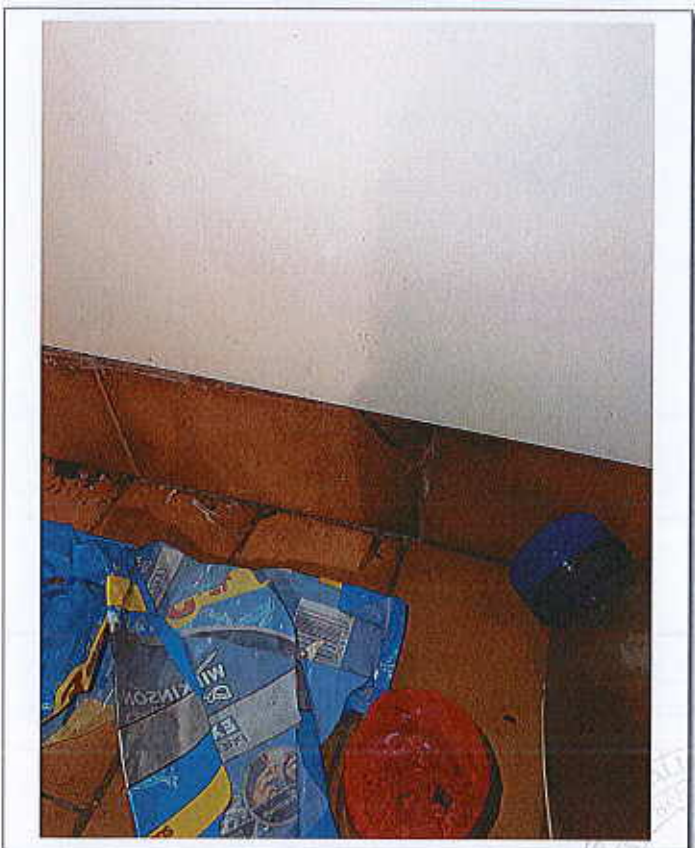
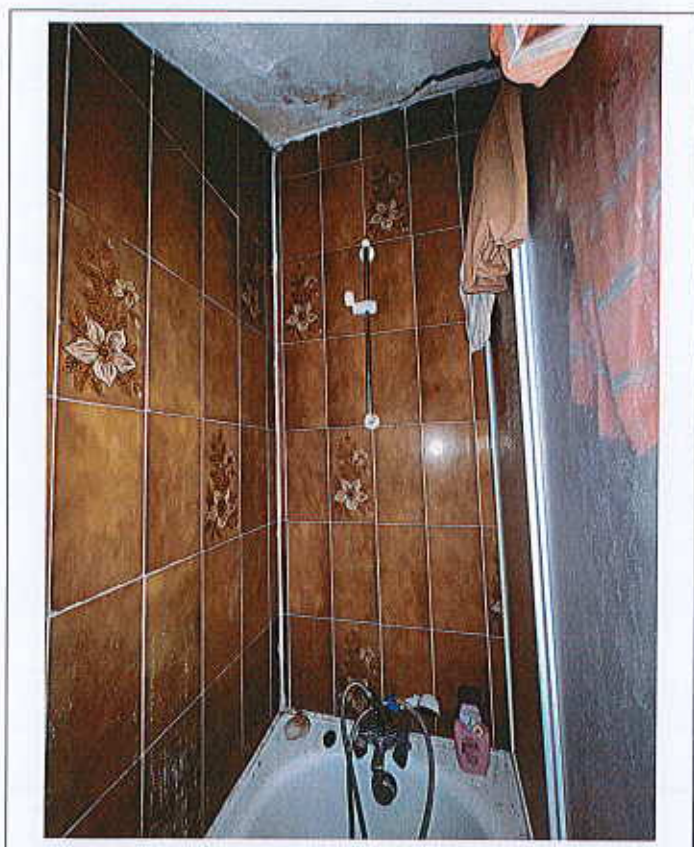
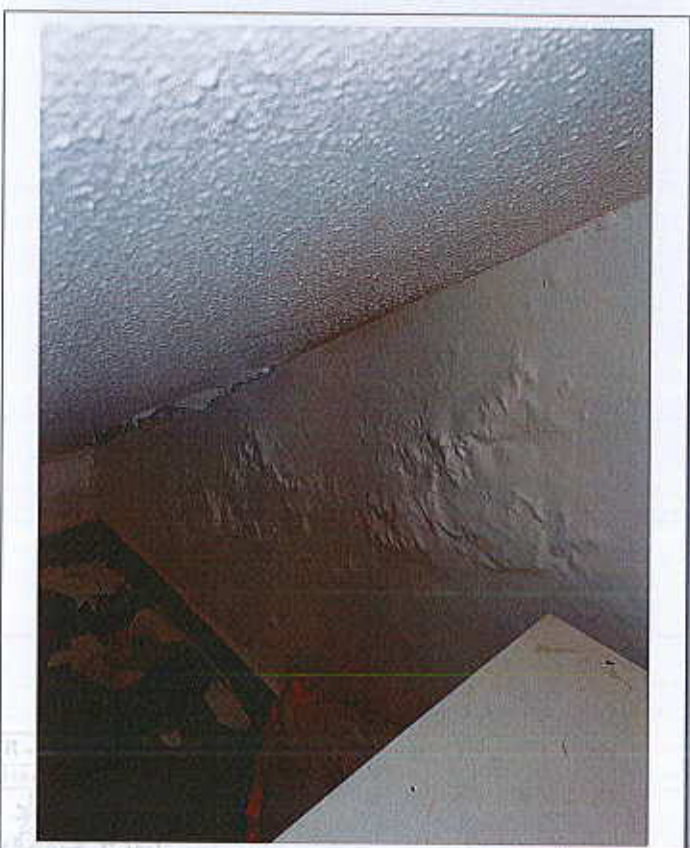
- Le sol est recouvert de petits carreaux identiques à ceux de la cuisine.
- Les murs et le plafond sont recouverts de peinture blanche usagée. Des décrochements de béton sont visibles au-dessus de la baignoire. Une bouche d'aération est en place. D'importants cloquages et des écaillages de peinture sont visibles dans le coin au fond à gauche de la baignoire.
- La pièce est équipée d'un lavabo suspendu à droite en entrant, d'un wc classique posé sur le sol et d'une baignoire. Tous les équipements affichent un état vétuste. En pourtour de la baignoire les murs sont recouverts de faïence ancienne marron.
