**PROCES-VERBAL DE DESCRIPTION**

## PROCES -VERBAL DE DESCRIPTION EN DATE DU VINGT-QUATRE MARS DEUX MILLE VINGT-CINQ

Les biens et droits immobiliers situés sur la commune de BAIE MAHAULT (97122) sur une parcelle de terre au lieudit La Jaille formant le lot 2 du lotissement "FONDS SARAIL" et cadastrée sous les relations suivantes :

Sur le lot 2 est édifiée une maison de plus de 10 ans, comprenant un séjour, une cuisine, deux chambres, une salle d'eau, pour une superficie approximative de 111m<sup>2</sup>.

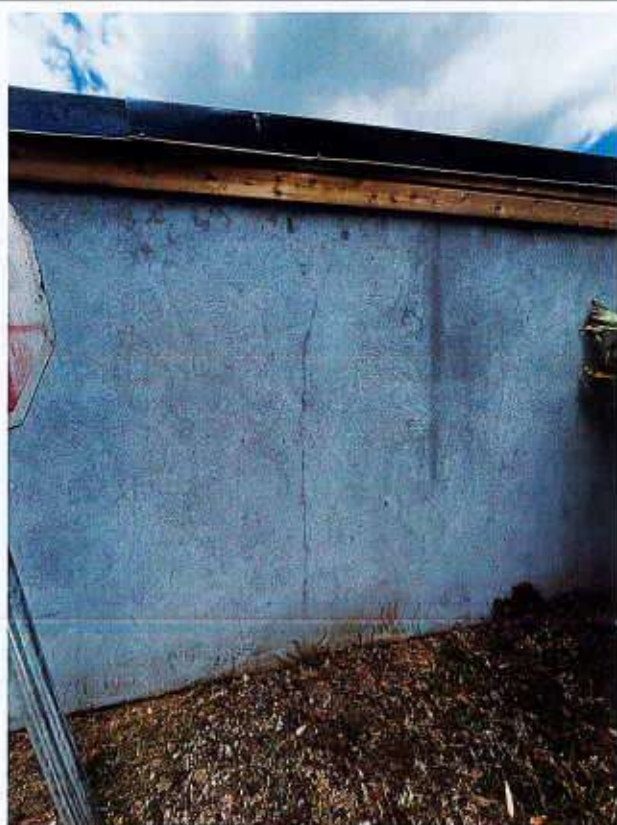
Photographie n° 9

Le terrain est délimité en façades Ouest, Sud et Est par un mur enduit à l'état brut dont la hauteur est variable, affichant quelques fissures :

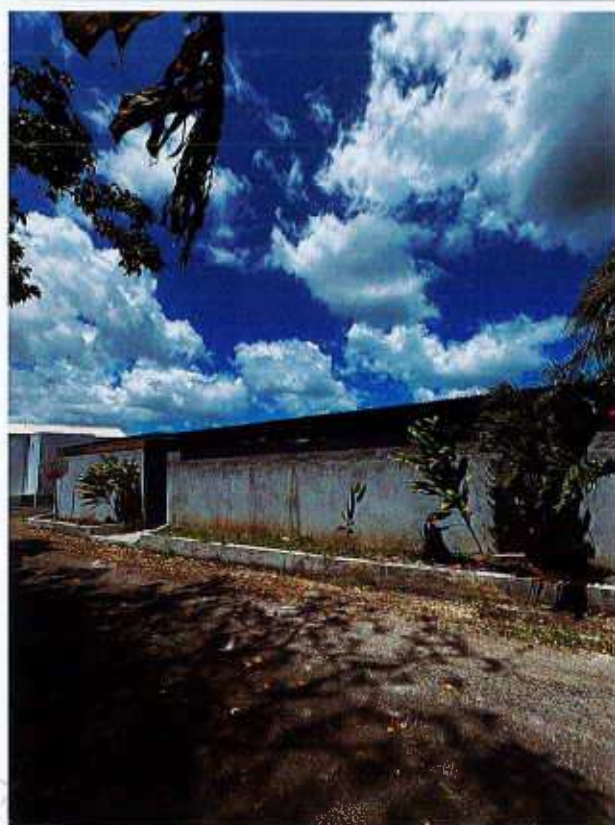
Photographie n° 12

Le portail ouvre sur une petite aire bétonnée permettant le stationnement d'un véhicule. La dalle bétonnée affiche des défauts de planimétrie et comporte des crevasses.
