**PROCES-VERBAL DE DESCRIPTION**

## PROCES -VERBAL DE DESCRIPTION EN DATE DU DIX-SEPT MARS DEUX MILLE VINGT CINQ

Les biens et droits immobiliers dépendant d'un immeuble en copropriété dénommé Résidence LA BELLE EOLE situé à LES ABYMES (97139), Rue Jean Ignace - Dugazon, sur une parcelle de terre cadastrée sous les relations suivantes :

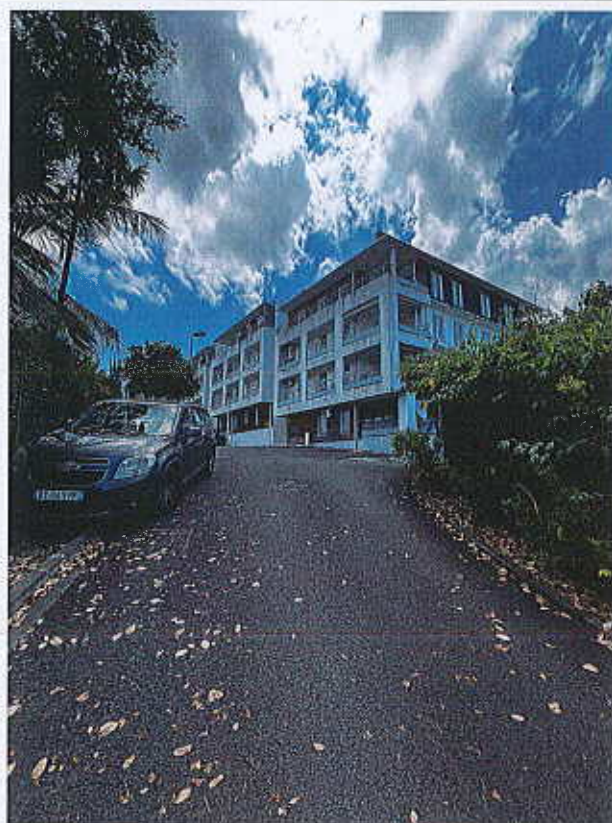
Photographie n° 14

La résidence LA BELLE EOLE se situe au bout de la voie de desserte.  
**Photographie n° 14**

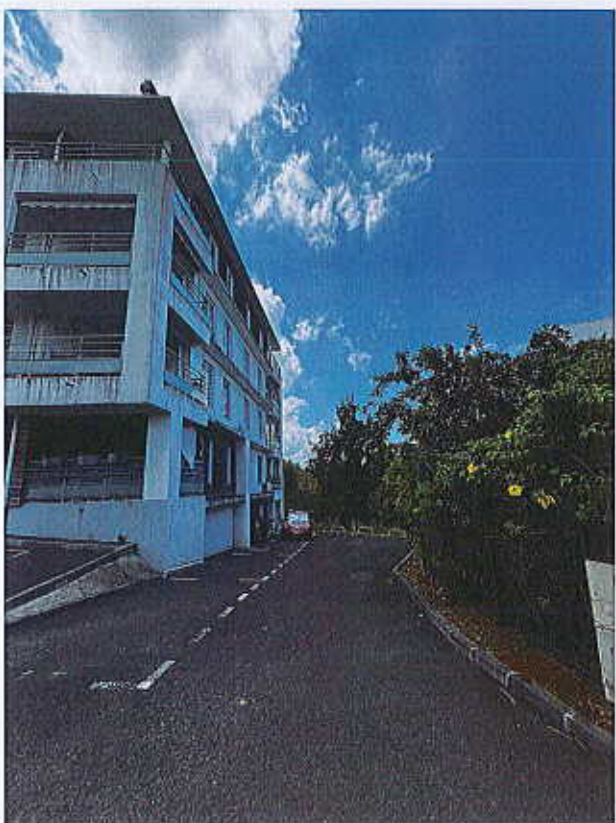
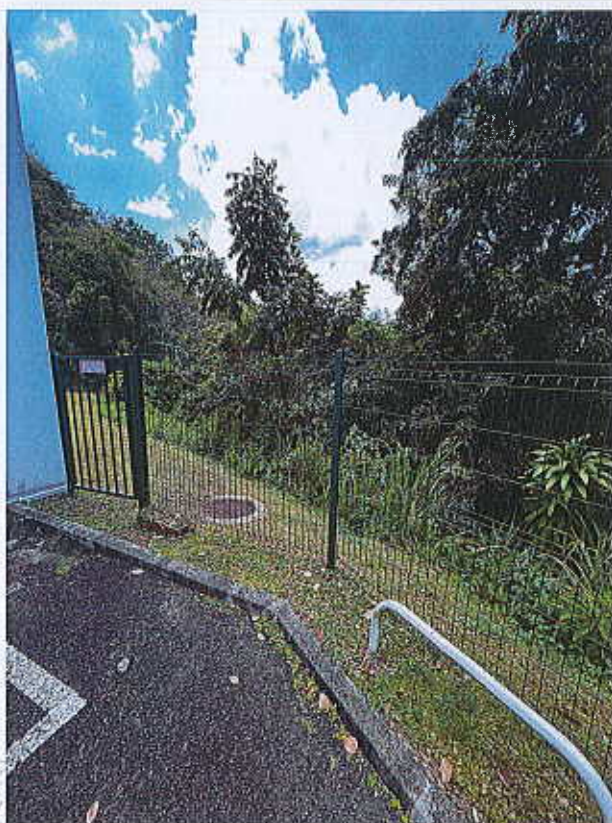
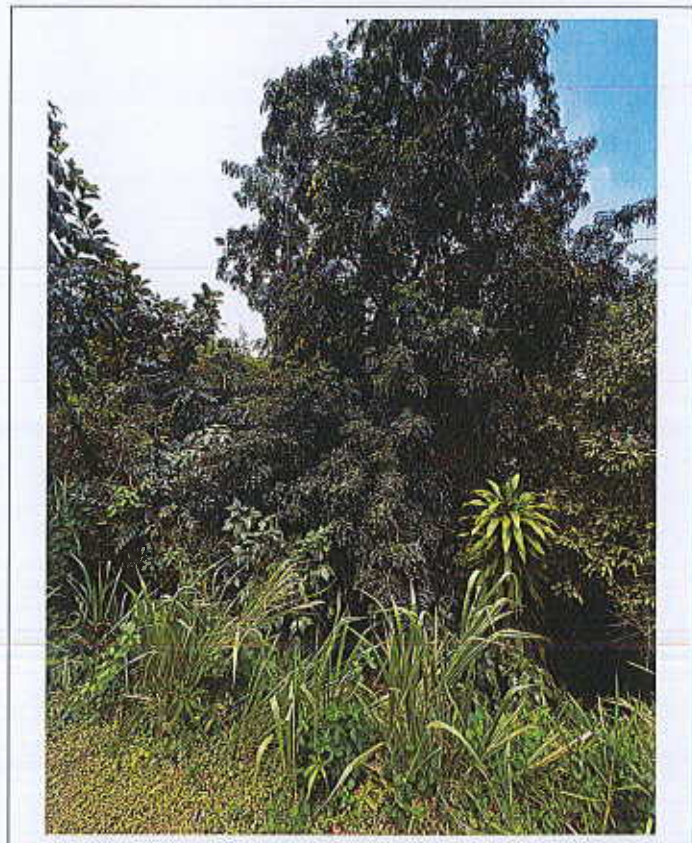
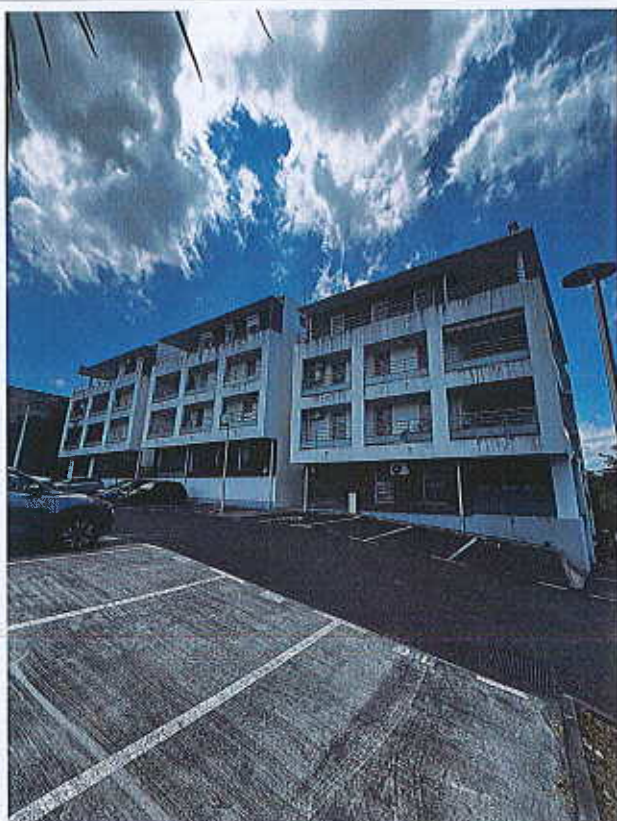
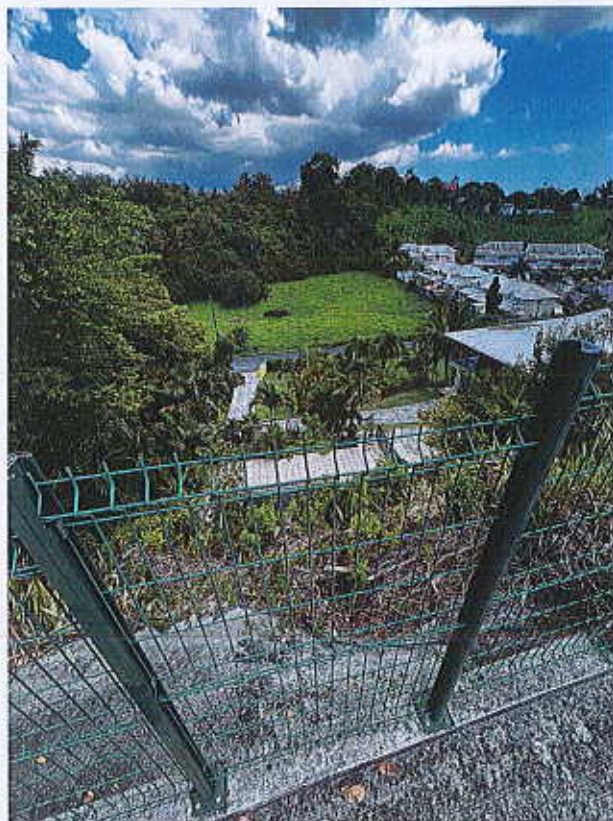
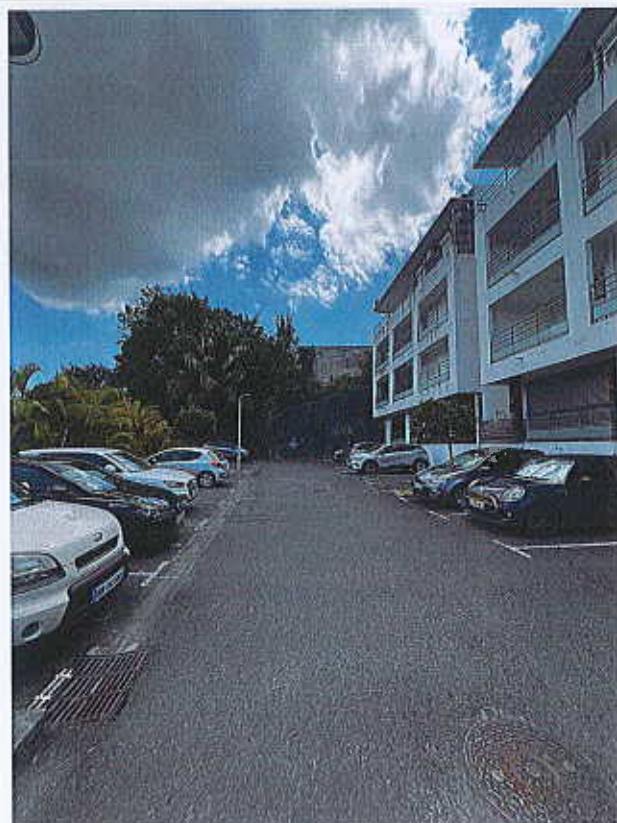
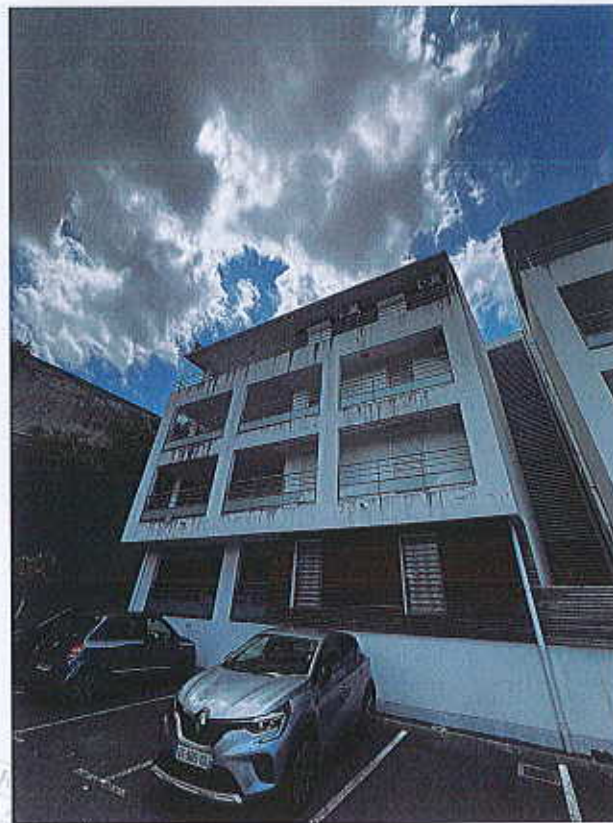
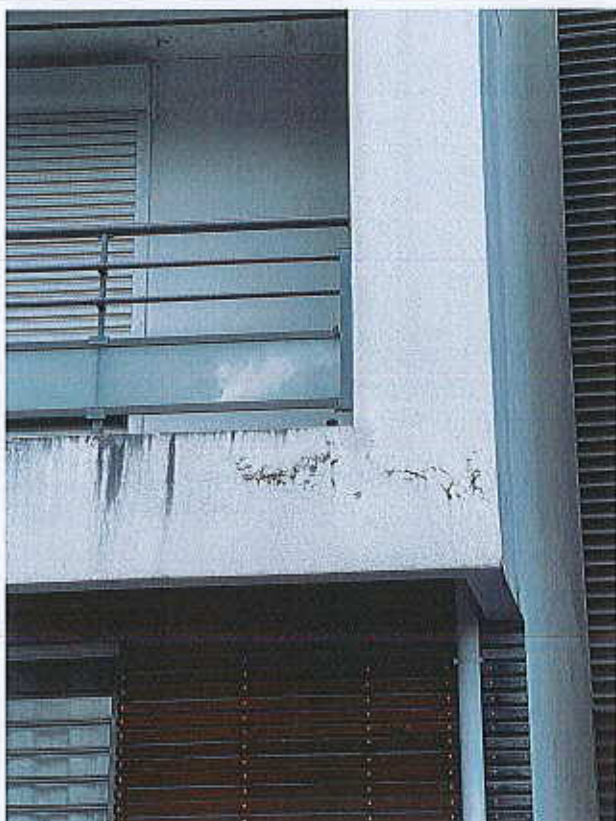
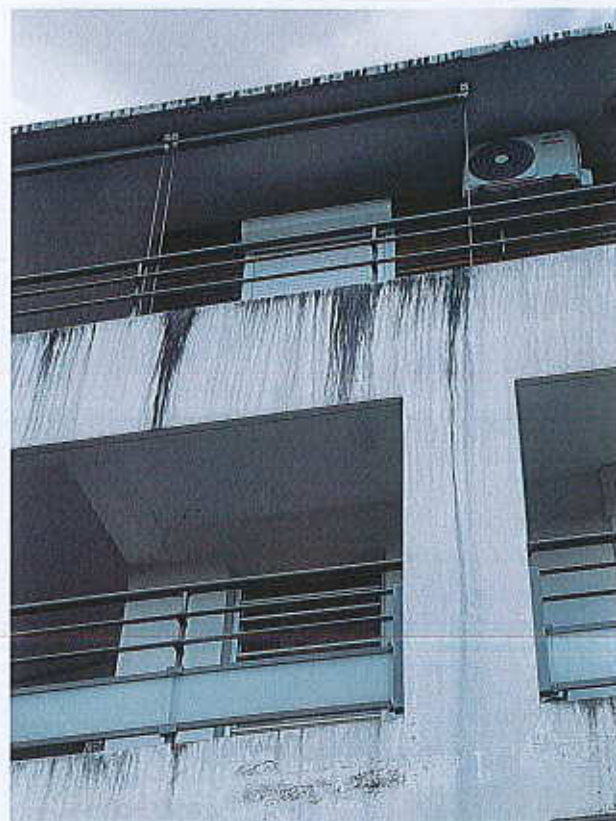
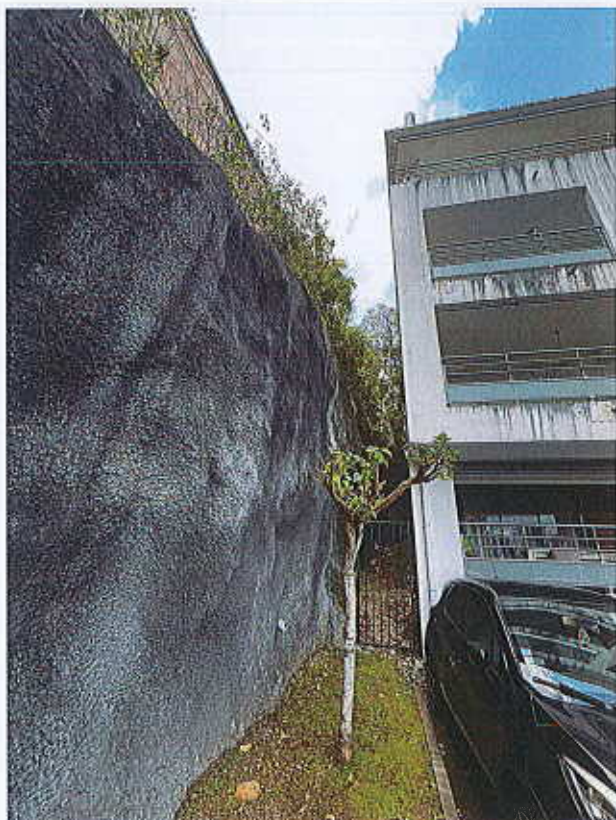
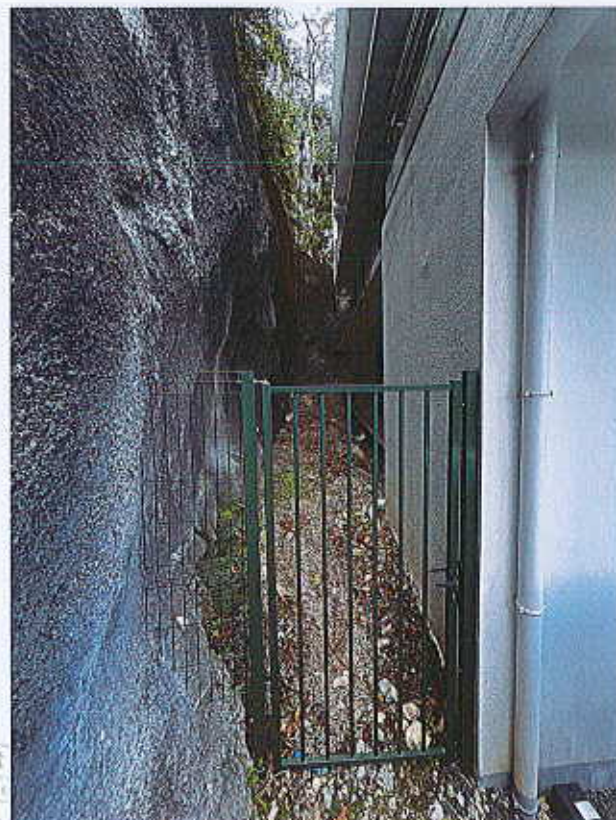
Les bâtiments constituant la résidence s'élèvent sur 4 à 5 niveaux (suivant l'exposition). La peinture recouvrant les façades est ternie et par endroits cloquée.

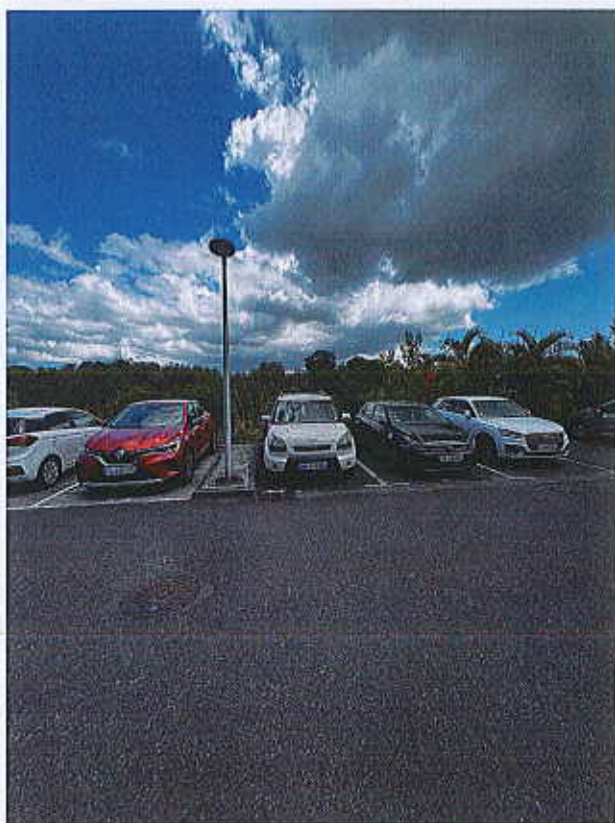
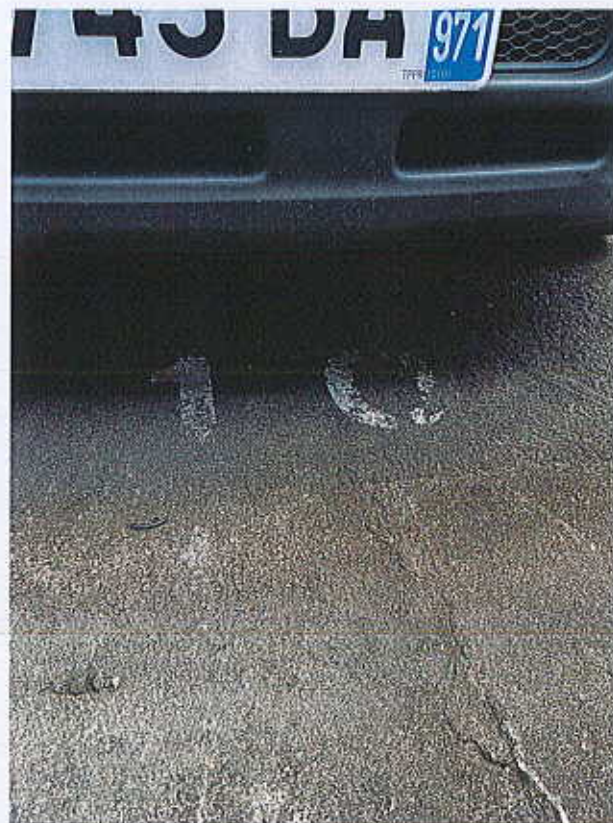
Photographie n° 29

Selon les précisions apportées, par l'emplacement de parking correspondant au lot n° 10 comporte le même numéro sur site et se situe immédiatement au Sud d'un lampadaire (Photographies n° 29 et n° 30).
