**PROCES-VERBAL DE
DESCRIPTION**

22 et 24/01/2024 – 2300591

PROCES -VERBAL DE DESCRIPTION EN DATE DES VINGT-DEUX ET VINGT QUATRE JANVIER DEUX MILLE VINGT QUATRE

La parcelle **AK 126** consiste en une parcelle bâtie ci-après décrite, située au 28 rue du Quartier d'Orléans, 97129 LAMENTIN.

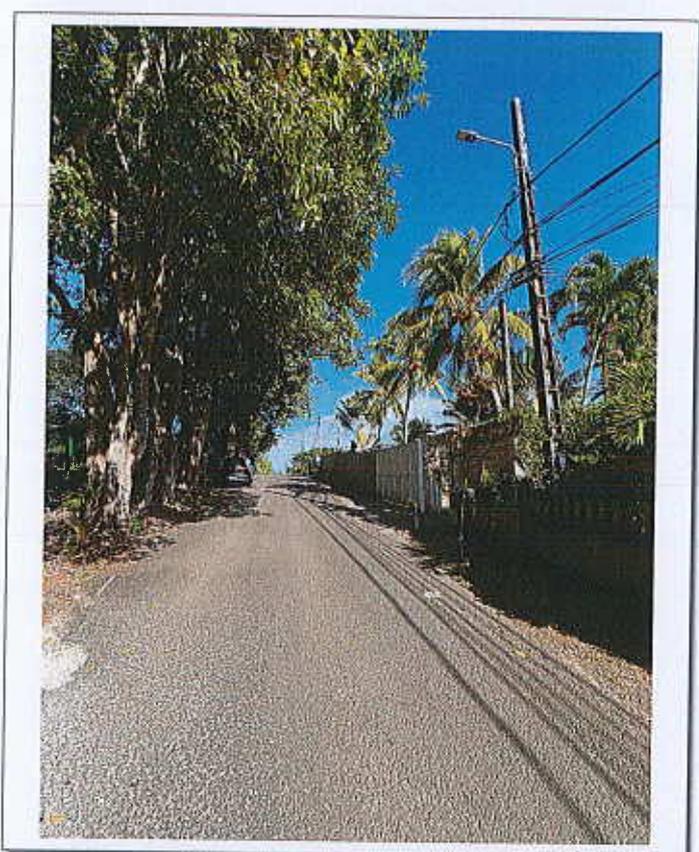
Photographie n° 1

La propriété est accessible par un portillon métallique blanc en état d'usage, équipé d'une serrure, et par un portail métallique coulissant à fonctionnement automatique présentant un état d'usage.

me précise qu'actuellement le portail coulissant est en panne du fait d'un problème de carte mère mais qu'il entend le réparer dans les jours qui viennent.
