**ACTE  
D'HUISSIER  
DE  
JUSTICE  
EXPEDITION**

**PROCES VERBAL DE DESCRIPTION**

76 rue Moreau de Jonnes  
Parcelle cadastrée BC 343

97200 FORT DE FRANCE

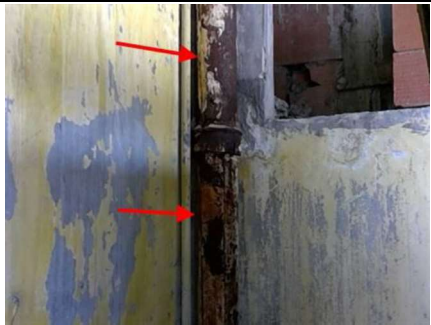
<p>Photo n° PhA004                  Localisation : R+1 - Pièce 2                  Ouvrage : -                  Partie d'ouvrage : -                  Description : Conduits en métal                  Localisation sur croquis : M004</p>

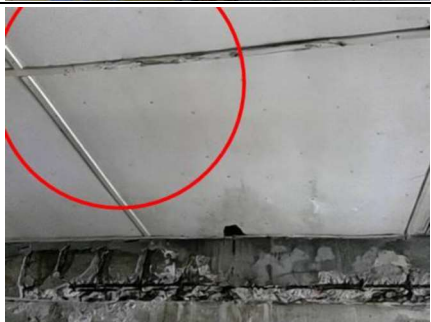
R+2 - Pièce 3	<p>Identifiant: M005                      Description: Panneaux et plaques                      Composant de la construction: 4 - Plafonds et faux plafonds - Faux plafonds                      Partie à sonder: Panneaux et plaques                      Liste selon annexe.13-9 du CSP: A                      Localisation sur croquis: M005                      Sondage: Frottis; Visuel</p>	Non prélevé pour ne pas altérer sa fonction	<p>Matériau dégradé (étendue ponctuelle)</p> <p>Souligne_EP**</p> <p>Il faut faire réaliser une évaluation périodique de l'état de conservation des .</p> <p><b>Préconisation :</b> Voir les Mesures d'ordre général - Obligations réglementaires</p>

<p>Photo n° PhA005                  Localisation : R+2 - Pièce 3                  Ouvrage : 4 - Plafonds et faux plafonds - Faux plafonds                  Partie d'ouvrage : Panneaux et plaques                  Description : Panneaux et plaques                  Localisation sur croquis : M005</p>

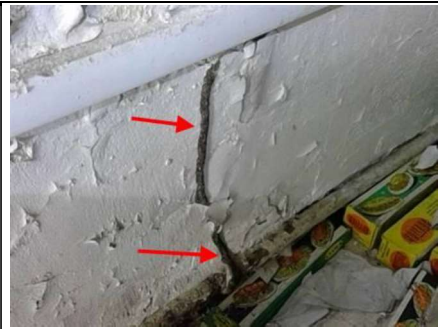
**Photo n° PhTer001**  
 Localisation : RDC - Surface de vente  
 Ouvrage : Sol - Béton et Carrelage  
 Mur - Béton - bois et Peinture  
 Plafond - Lambris Bois  
 Fenêtre - Aluminium  
 Porte - Métal  
 Parasite : Présence d'indices d'infestation de termites, Termites arboricoles  
 Indices : Présence de galerie(s) tunnel(s) sans activité le jour de la visite

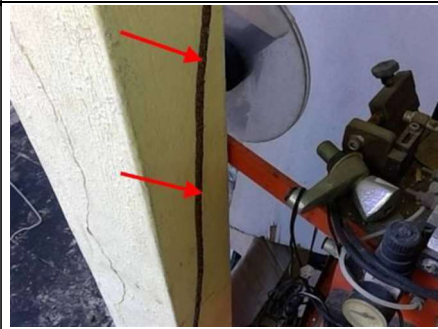
**Photo n° PhTer002**  
 Localisation : RDC - Patio  
 Ouvrage : Sol - béton et carrelage  
 Mur - Béton et Peinture  
 Plafond - Tôles structure métal - béton et Peinture  
 Parasite : Présence d'indices d'infestation de termites, Termites arboricoles  
 Indices : Présence de galerie(s) tunnel(s) sans activité le jour de la visite

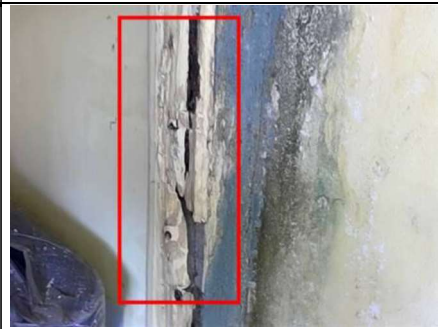
**Photo n° PhTer003**  
 Localisation : RDC - Wc  
 Ouvrage : Sol - béton et carrelage  
 Mur - Béton et Carrelage+peinture  
 Plafond - Béton et Peinture  
 Parasite : Présence d'indices d'infestation de termites, Termites arboricoles  
 Indices : Altération dans le bois ( chassis, porte, fenêtre, baguette )

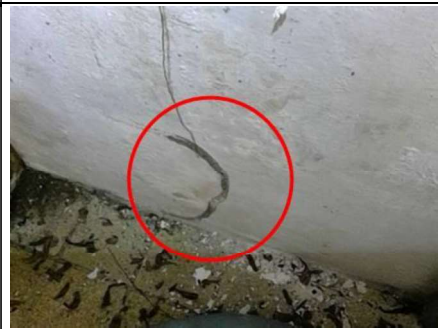
**Photo n° PhTer004**  
 Localisation : RDC - Cuisine  
 Ouvrage : Sol - béton et carrelage  
 Mur - Béton et Carrelage+peinture  
 Plafond - Béton et Peinture  
 Fenêtre - Aluminium lames verres  
 Porte - Bois  
 Parasite : Présence d'indices d'infestation de termites, Termites arboricoles  
 Indices : Présence de résidus galerie(s) tunnel(s) sans activité le jour de la visite

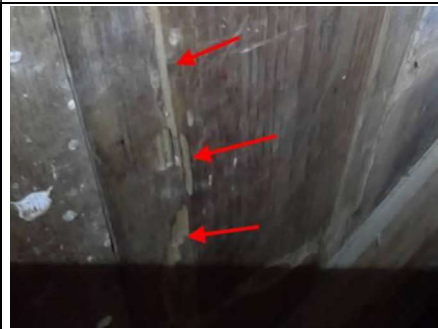
**Photo n° PhTer005**  
 Localisation : RDC - Escalier 1  
 Ouvrage : Sol - Béton et Carrelage  
 Mur - Béton - bois et peinture  
 Plafond - bois  
 Porte - Métal  
 Parasite : Présence d'indices d'infestation de termites, Termites arboricoles  
 Indices : Altération dans le bois ( chassis, porte, fenêtre, baguette )

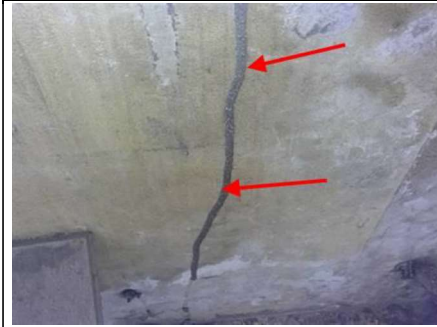
**Photo n° PhTer007**  
**Localisation :** R+1 - Pièce 2  
**Ouvrage :** Sol - Béton et Carrelage  
**Mur -** Béton et Peinture  
**Plafond -** Béton et Peinture  
**Fenêtre -** bois  
**Porte -** Bois  
**Parasite :** Présence d'indices d'infestation de termites, Termites arboricoles  
**Indices :** Présence de galerie(s) tunnel(s) sans activité le jour de la visite

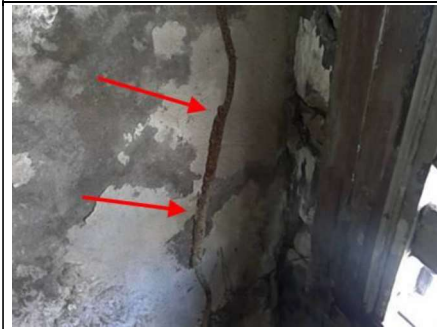
**Photo n° PhTer008**  
**Localisation :** R+2 - Pièce 3  
**Ouvrage :** Sol - Bois  
**Mur -** Béton et peinture  
**Plafond -** dalles de faux-plafond  
**Fenêtre -** bois  
**Porte -** bois  
**Parasite :** Présence d'indices d'infestation de termites, Termites arboricoles  
**Indices :** Présence de galerie(s) tunnel(s) sans activité le jour de la visite

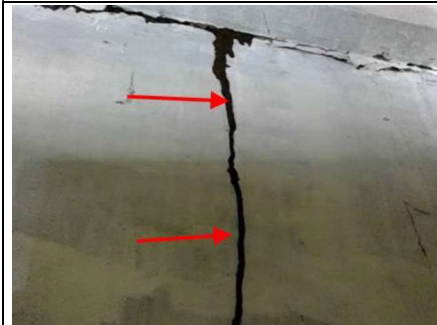
**Photo n° PhTer009**  
**Localisation :** Escalier 3  
**Ouvrage :** Sol - bois  
**Mur -** Béton - bois et peinture  
**Plafond -** bois  
**Parasite :** Présence d'indices d'infestation de termites, Termites arboricoles  
**Indices :** Présence de galerie(s) tunnel(s) sans activité le jour de la visite
