# PROCES VERBAL DE DESCRIPTION DES LIEUX

L'AN DEUX MILLE VINGT et le DEUX DECEMBRE à 08H30

Sur la commune de FORT DE FRANCE, un immeuble sis 107 Rue Moreau de Jones, cadastré Section BC n° 512.

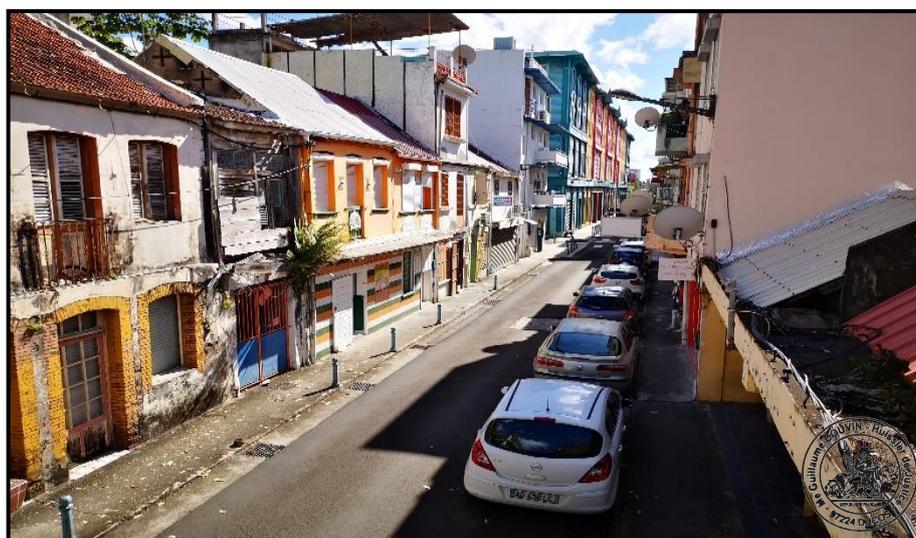
**Photographie n°22**

Le **balcon**, d'une superficie de 5,32 m<sup>2</sup>, est vétuste. L'armature et le garde-corps sont rouillés, les planches au sol sont en mauvais état. Je note la présence d'un compresseur au sol (photographie n°21). Il offre une vue sur la rue Moreau de Jones et les immeubles en vis à vis (photographie n°22).

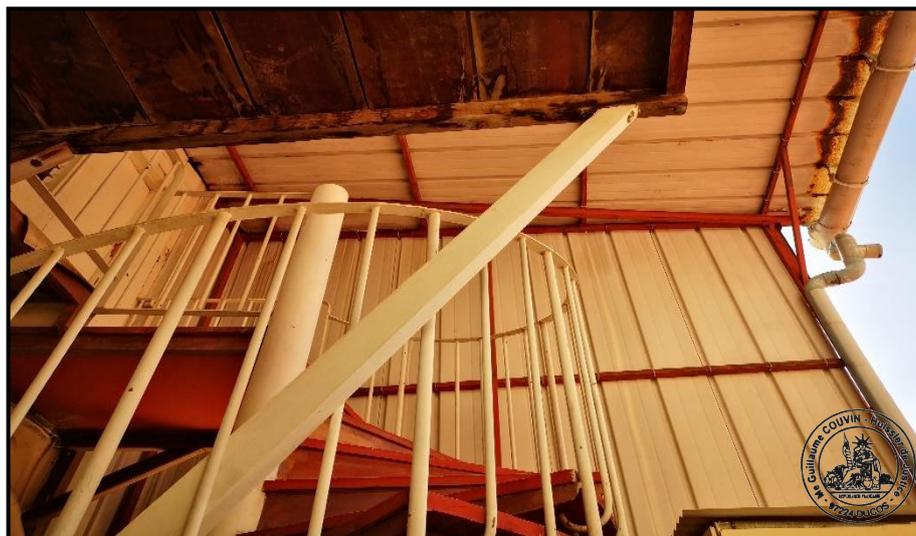
**Photographie n°30**

L'accès à ce niveau se fait par l'escalier hélicoïdale situé dans la cour intérieure du niveau 1 (photographie n°30).

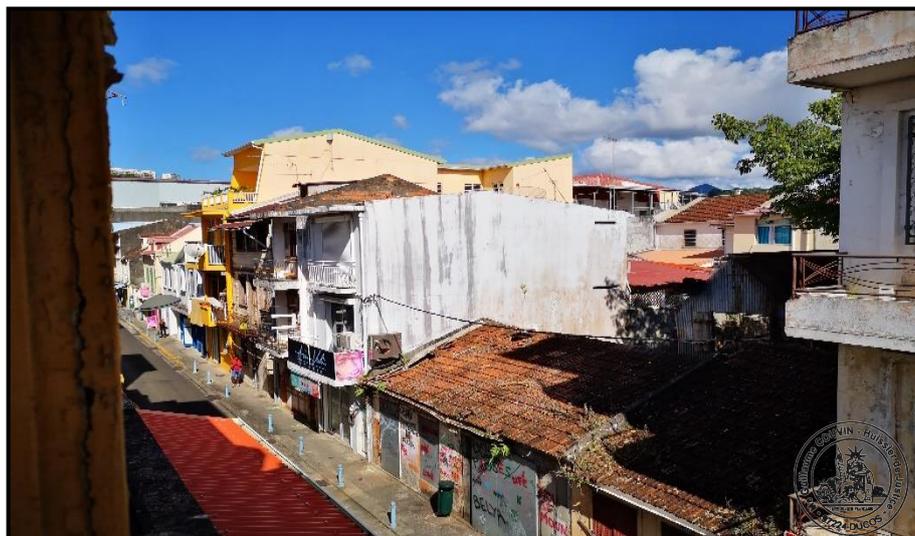
### Photographie n°42

Le **balcon**, d'une superficie de 2,62 m<sup>2</sup>, est couvert par la tôle de la toiture. L'armature et le garde-corps sont rouillés, les planches au sol sont en mauvais état (photographie n°41).  
Il offre une vue sur la rue Moreau de Jones et les immeubles en vis à vis (photographie n°42).
