ACTE D'HUISSIER DE JUSTICE EXPEDITION

PROCES VERBAL DE DESCRIPTION DES LIEUX

Sur la commune de LE CARBET (97221), une parcelle de terre au 2372 lieu-dit Godinot Sud cadastrée section E numéro 947 pour une contenance de 45 ares et 90 centiares, sur laquelle figure une construction en dur.

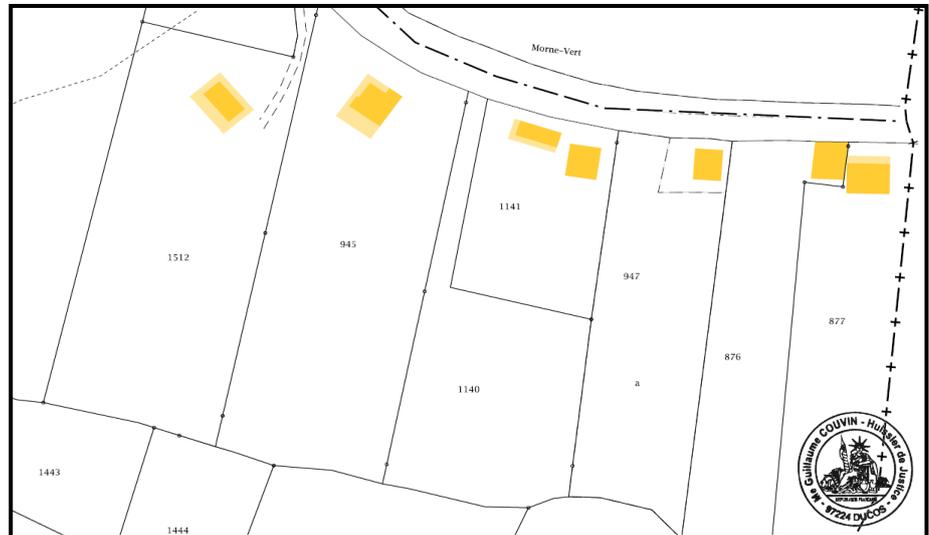
Plan

Un terrain bâti en forte pente formant un rectangle irrégulier et longitudinal (voir plan cadastral E 947).
Terrain en friche dont une partie arborée, d'une superficie de 45 ares et 90 centiares (photographie n°1).
Aucune clôture ne délimite le terrain.
La route départementale D20 longe la partie Nord du terrain.
Le bien se situe dans un environnement relativement calme nonobstant la présence de la départementale D20.

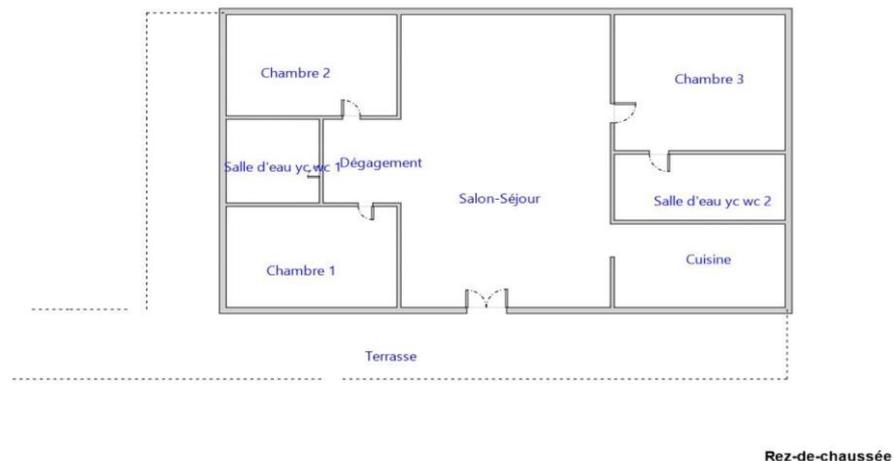
Ce niveau est constitué d'une terrasse, d'un salon/séjour, d'une cuisine, de trois chambres, de deux salles d'eau avec toilettes, d'un petit couloir de dégagement.

L'ensemble de la surface du sol de ce niveau est composé de carrelage. L'installation électrique est ancienne. Le plafond de ce niveau est en placoplâtre. Les sanitaires, la robinetterie, les portes, la peinture sur les murs, sont dans leur ensemble usagés.

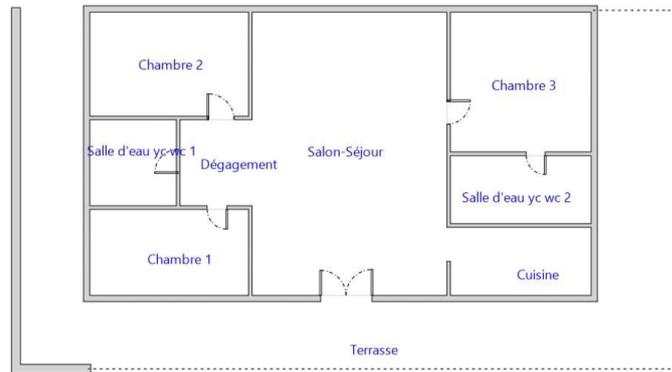
Rez-de-jardin

Ce niveau est constitué d'une terrasse, d'un salon/séjour, d'une cuisine, de trois chambres, de deux salles d'eau avec toilettes, d'un petit couloir de dégagement.

L'ensemble de la surface du sol de ce niveau est composé de carrelage. L'installation électrique est ancienne. Le plafond de ce niveau est en placoplâtre. Les sanitaires, la robinetterie, les portes, la peinture sur les murs, sont dans leur ensemble usagés.

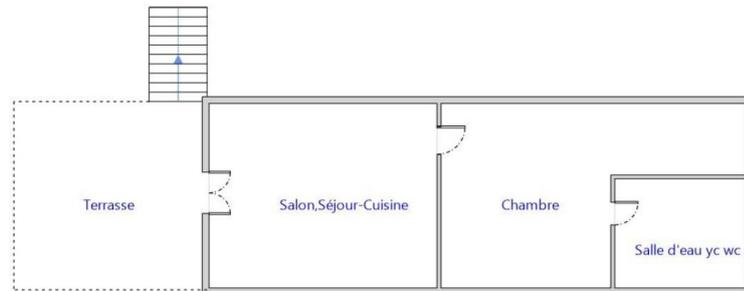
Sous-sol

Ce niveau est constitué d'une terrasse, d'un salon/séjour avec coin cuisine, d'une chambre, d'une salle d'eau avec toilettes.

L'ensemble de la surface du sol de ce niveau est composé de carrelage. L'installation électrique est ancienne. Les sanitaires, la robinetterie, les portes, la peinture sur les murs, sont dans leur ensemble usagés.
