**ACTE
D'HUISSIER
DE
JUSTICE
EXPEDITION**

PROCES VERBAL DE DESCRIPTION

44 rue Moreau de Jonnes
Parcelle cadastrée BC 376

97200 FORT DE FRANCE

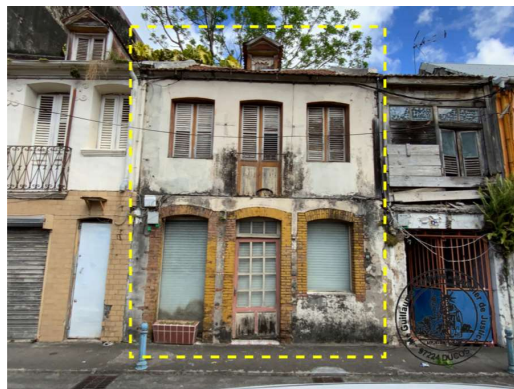
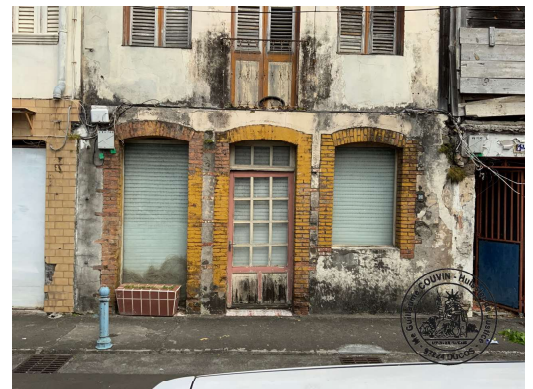
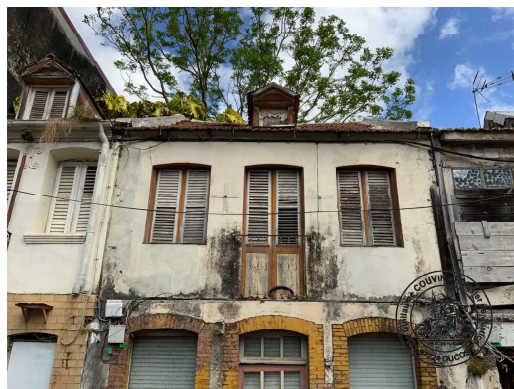
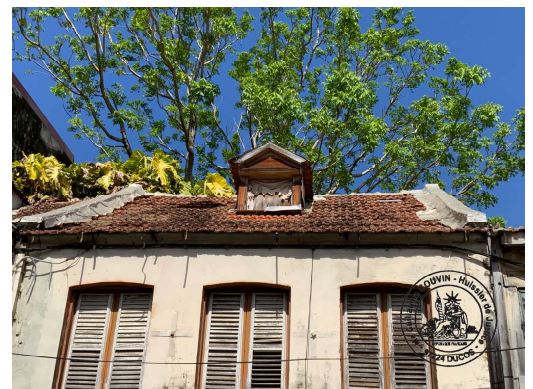
L'étage est composé de 2 pièces, dont une avec un balcon, et d'un palier de dégagement.

Les combles sont inaccessibles en raison de l'encombrement du palier et de la vétusté de l'escalier permettant d'y accéder.
