**ACTE
D'HUISSIER
DE
JUSTICE**
EXPEDITION

PROCES VERBAL DE DESCRIPTION

42 rue Moreau de Jonnes
Parcelle cadastrée BC 382

97200 FORT DE FRANCE

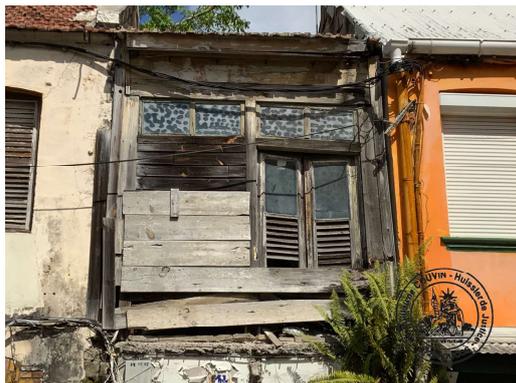
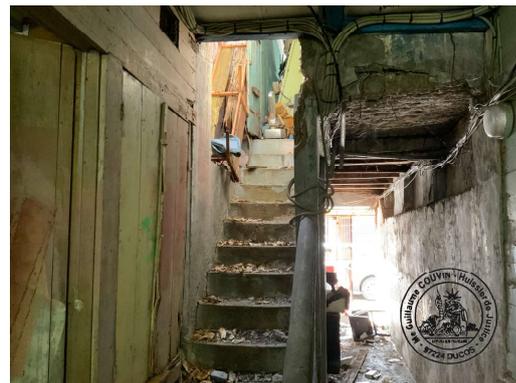
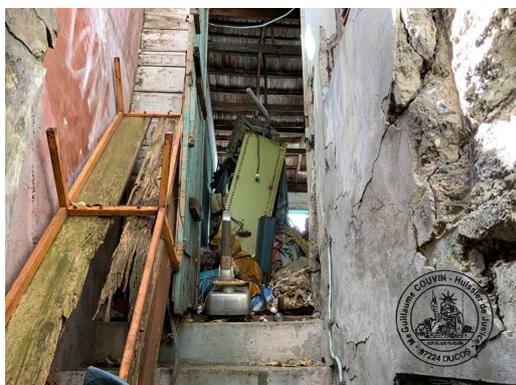
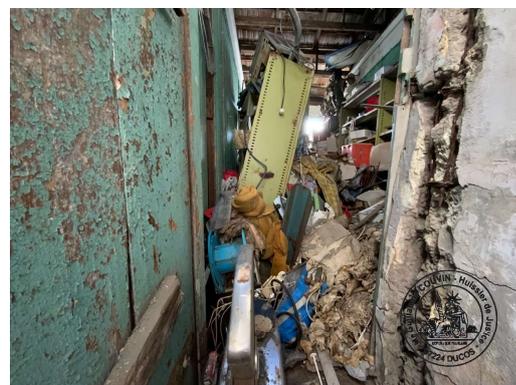
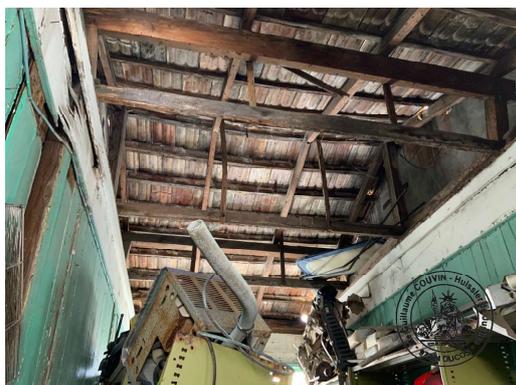
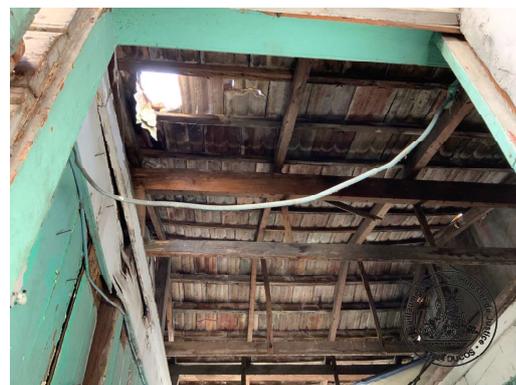
Le plancher, vétuste et fragile, s'affaisse. Un trou est visible depuis le couloir.

La toiture, visible depuis l'escalier, est vétuste, en mauvais état, et comporte un grand trou.

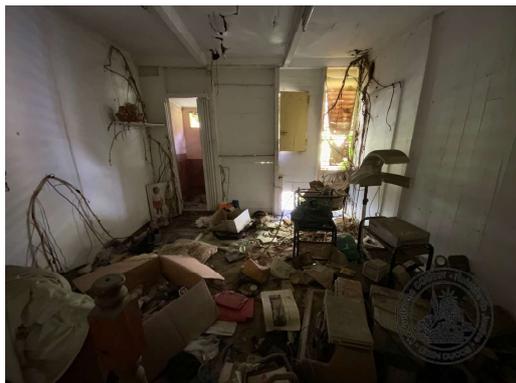
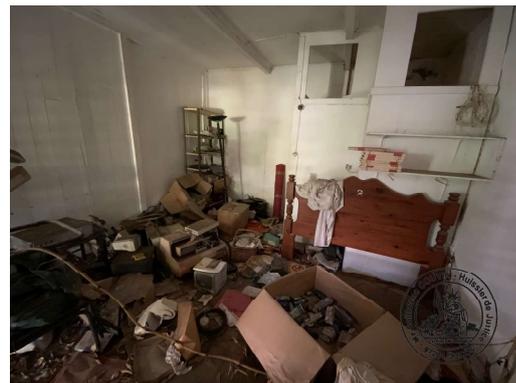
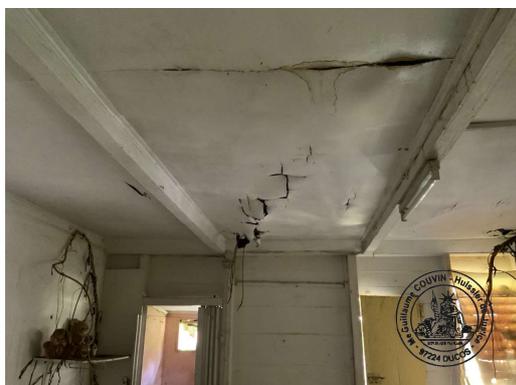
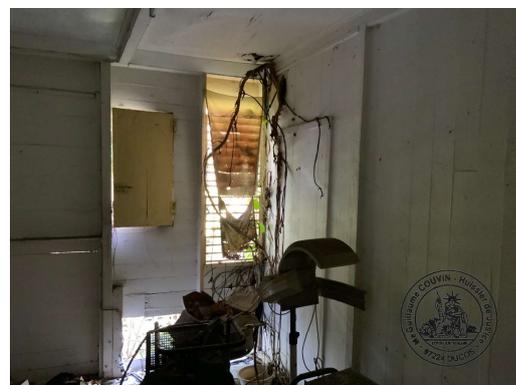
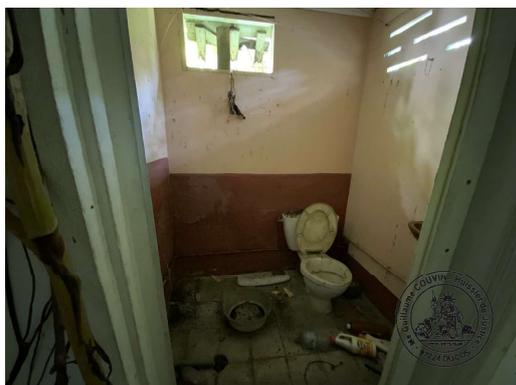
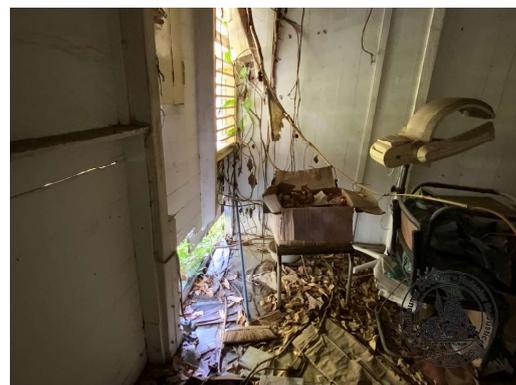
Les murs sont en mauvais état, fissurés à plusieurs endroits.

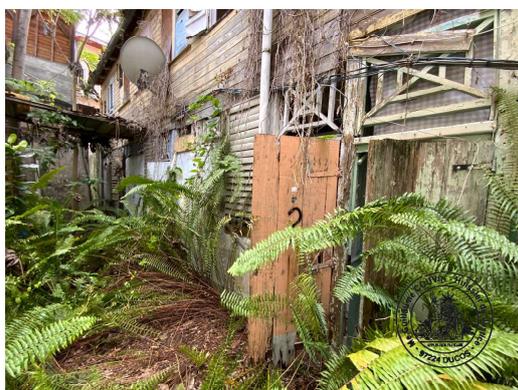
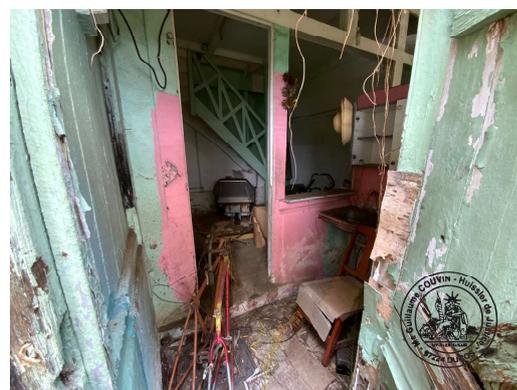
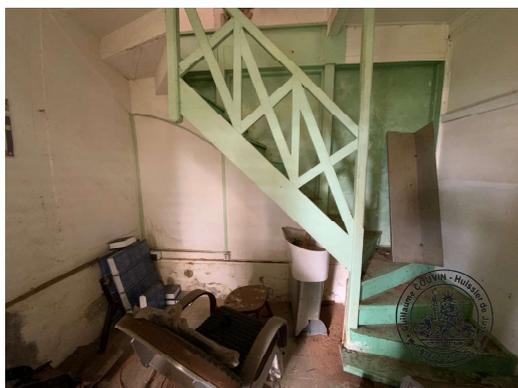
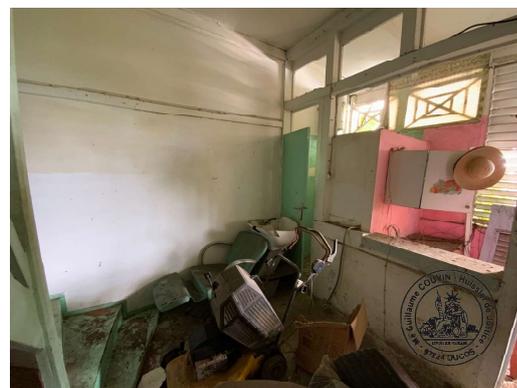
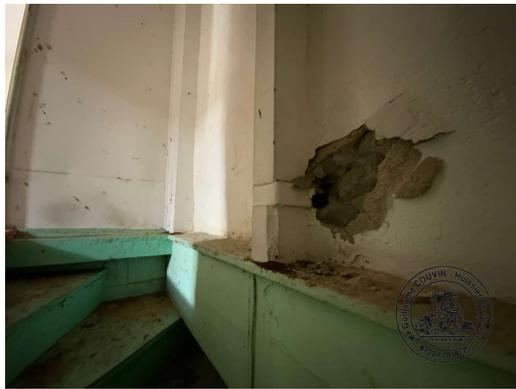
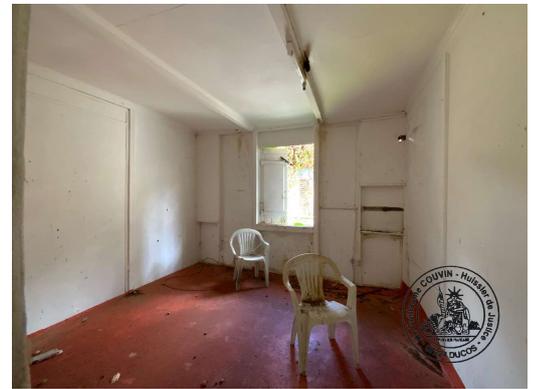
La structure en bois est en mauvais état; certaines planches sont arrachées, gonflées par les infiltrations d'eau.

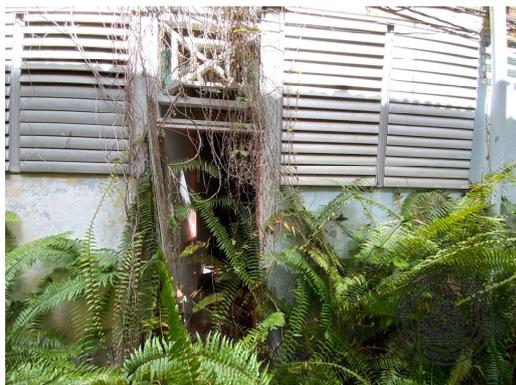
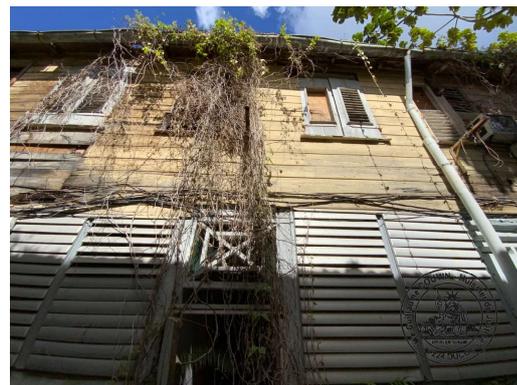
BÂTIMENT 2: STUDIO 8

Inaccessible en raison de l'encombrement.

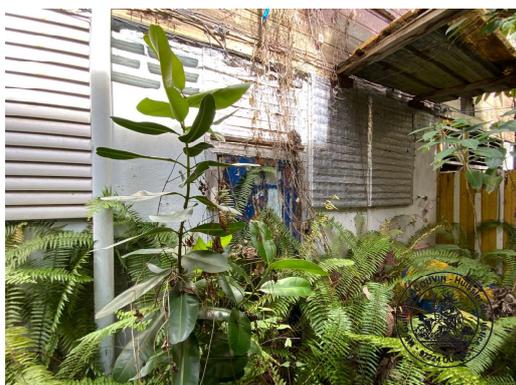
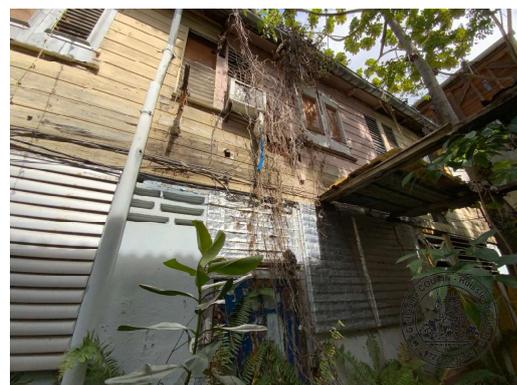
BÂTIMENT 2: STUDIO 9

Accès condamné.

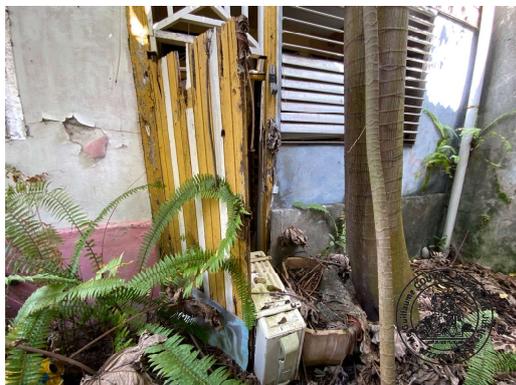
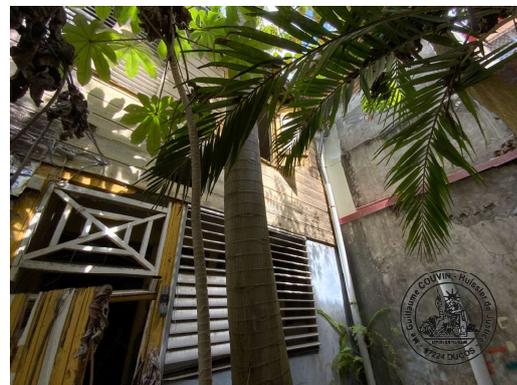
BÂTIMENT 2: STUDIO 10

Inaccessible en raison de l'encombrement.

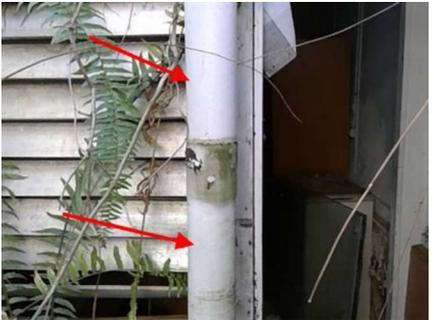
<p>Photo n° PhA001 Localisation : Parties extérieures Ouvrage : - Partie d'ouvrage : - Description : Conduits en pvc Localisation sur croquis : M001</p>
--	---

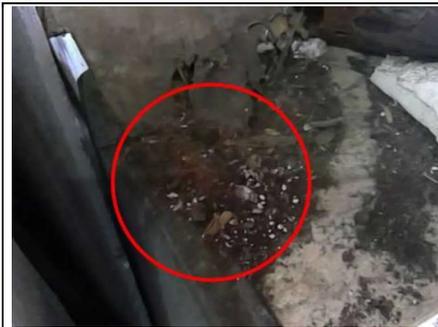
Photo n° PhTer001
Localisation : RDC - Entrée dégagement
Ouvrage : Sol - béton
Mur - Béton - bois et peinture
Plafond - Béton - bois
Porte - Métal
Parasite : Présence d'indices d'infestation de termites, Termites arboricoles
Indices : Présence de vermoulures (ameublement)

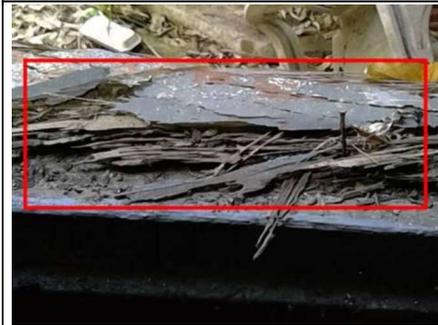
Photo n° PhTer002
Localisation : RDC - Cage d'escalier
Ouvrage : Sol - béton et Carrelage
Mur - Béton - bois et Peinture
Plafond - bois
Fenêtre - bois
Porte - Bois
Parasite : Présence d'indices d'infestation de termites, Termites arboricoles
Indices : Altération dans le bois (châssis, porte, fenêtre, baguette)

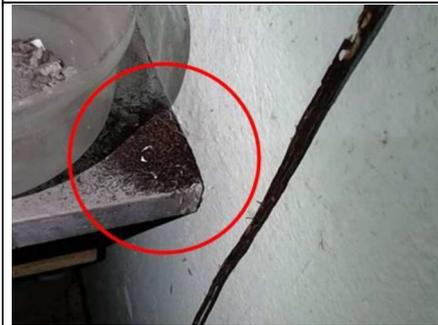
Photo n° PhTer003
Localisation : RDC - Cuisine
Ouvrage : Sol - béton et Carrelage
Mur - Béton et Peinture
Plafond - Béton et Peinture
Fenêtre - bois
Parasite : Présence d'indices d'infestation de termites, Termites arboricoles
Indices : Présence de vermoulures (ameublement)

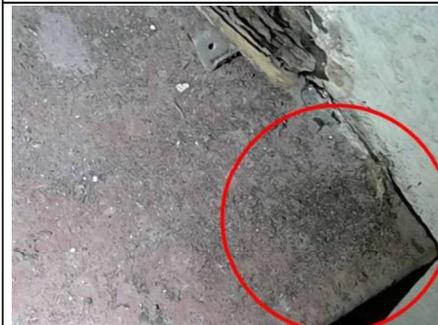
Photo n° PhTer004
Localisation : Escalier 2
Ouvrage : Sol - Bois
Mur - Béton et Peinture
Plafond - Bois
Parasite : Présence d'indices d'infestation de termites, Termites arboricoles
Indices : Présence de vermoulures au sol

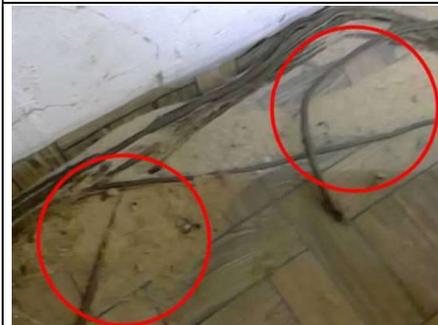
Photo n° PhTer005
Localisation : R+1 gauche - Pièce 1
Ouvrage : Sol - Bois et revêtement plastique (lino)
Mur - Béton - Bois et peinture
Plafond - bois
Fenêtre - bois
Porte - bois
Parasite : Présence d'indices d'infestation de termites, Termites arboricoles
Indices : Présence de vermoulures au sol

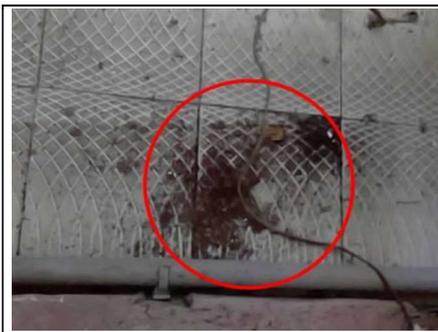
Photo n° PhTer006
Localisation : R+1 gauche - Wc
Ouvrage : Sol - Béton et Carrelage
Mur - Béton - Bois et peinture
Plafond - bois
Fenêtre - bois
Porte - bois
Parasite : Présence d'indices d'infestation de termites, Termites arboricoles
Indices : Présence de vermoultures au sol

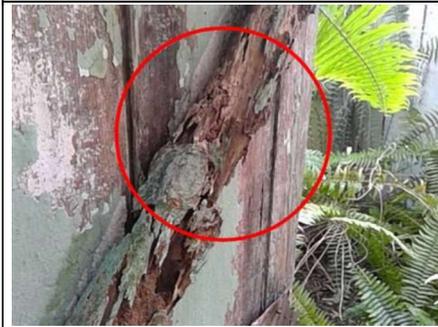
Photo n° PhTer007
Localisation : RDC / T3 (1) à droite - Entrée+kitchenette
Ouvrage : Sol - Béton et Carrelage
Mur - Béton - Bois et peinture
Plafond - bois
Fenêtre - Aluminium lames
Porte - bois
Parasite : Présence d'indices d'infestation de termites, Termites arboricoles
Indices : Altération dans le bois (châssis, porte, fenêtre, baguette)

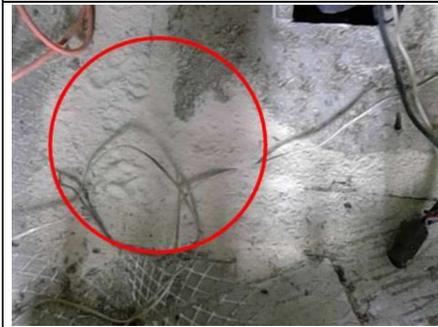
Photo n° PhTer008
Localisation : RDC / T3 (1) à droite - Salon-Séjour
Ouvrage : Sol - Béton et Carrelage
Mur - Béton et Peinture
Plafond - bois
Porte - bois
Parasite : Présence d'indices d'infestation de termites, Termites arboricoles
Indices : Présence de vermoultures au sol

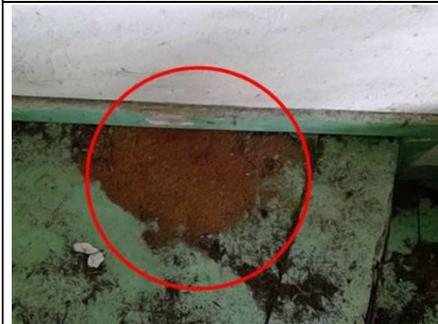
Photo n° PhTer009
Localisation : Escalier
Ouvrage : Sol - Bois
Mur - Béton et Peinture
Plafond - bois
Parasite : Présence d'indices d'infestation de termites, Termites arboricoles
Indices : Présence de vermoultures au sol

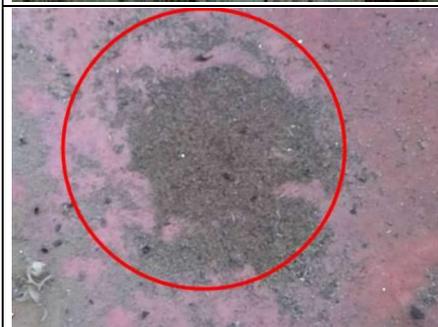
Photo n° PhTer010
Localisation : R+1 / T3 (1) à droite - Chambre 1
Ouvrage : Sol - Bois et revêtement plastique (lino)
Mur - bois et peinture
Plafond - bois
Fenêtre - bois
Parasite : Présence d'indices d'infestation de termites, Termites arboricoles
Indices : Présence de vermoultures au sol

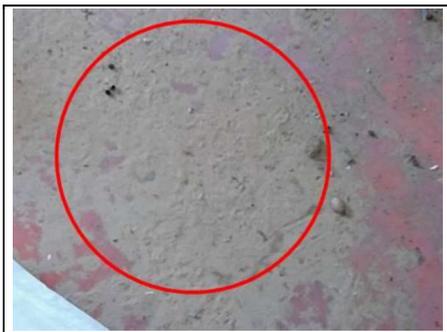
<p>Photo n° PhTer011 Localisation : R+1 / T3 (1) à droite - Chambre 2 Ouvrage : Sol - Bois et revêtement plastique (lino) Mur - bois et peinture Plafond - bois Fenêtre - bois Parasite : Présence d'indices d'infestation de termites, Termites arboricoles Indices : Présence de vermouleurs au sol</p>

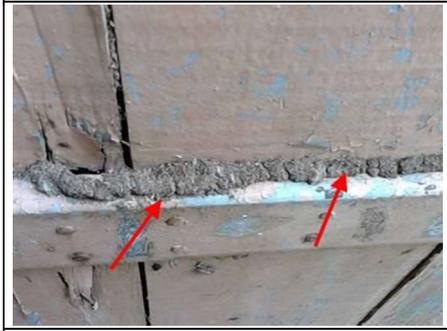
<p>Photo n° PhTer012 Localisation : RDC / T3 (2) à droite - Entrée+kitchenette Ouvrage : Sol - Béton et Carrelage Mur - Béton - Bois et peinture Plafond - bois Fenêtre - Aluminium lames Porte - bois Parasite : Présence d'indices d'infestation de termites, Termites arboricoles Indices : Présence de résidus galerie(s) tunnel(s) sans activité le jour de la visite</p>

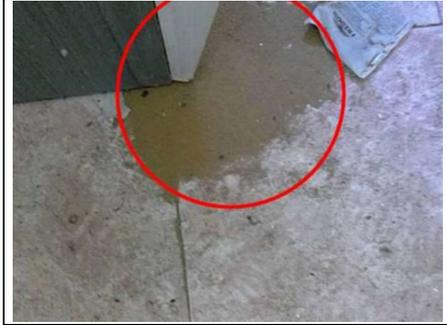
<p>Photo n° PhTer013 Localisation : RDC / T3 (2) à droite - Salon-Séjour Ouvrage : Sol - Béton et Carrelage Mur - Béton - Bois et peinture Plafond - bois Parasite : Présence d'indices d'infestation de termites, Termites arboricoles Indices : Présence de vermouleurs au sol</p>
